## INTERVENCIÓN EN LOS PINÁCULOS DE LA CATEDRAL DE JAÉN

Pedro Salmerón Escobar

### RESUMEN

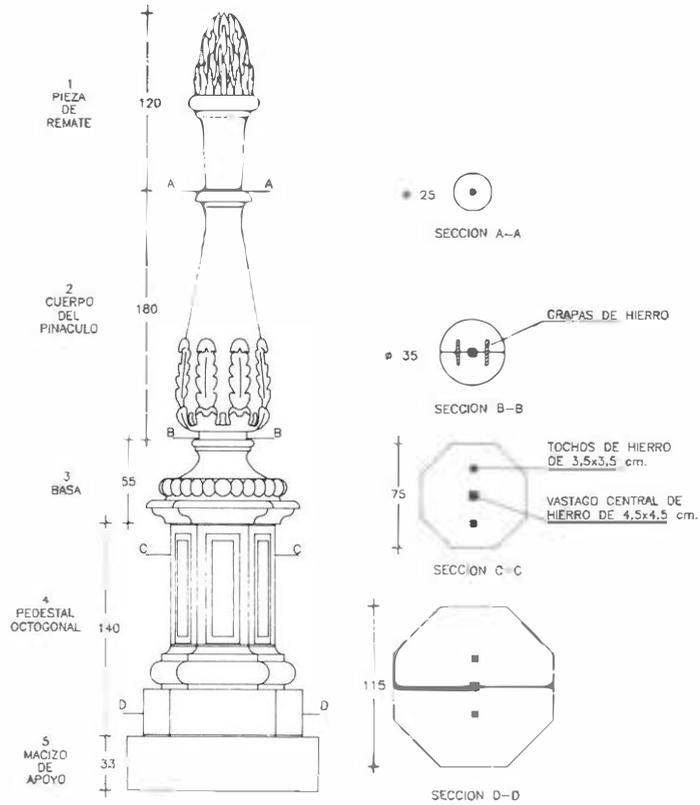
Detalle de pináculo. Secciones, pernos y anclajes.

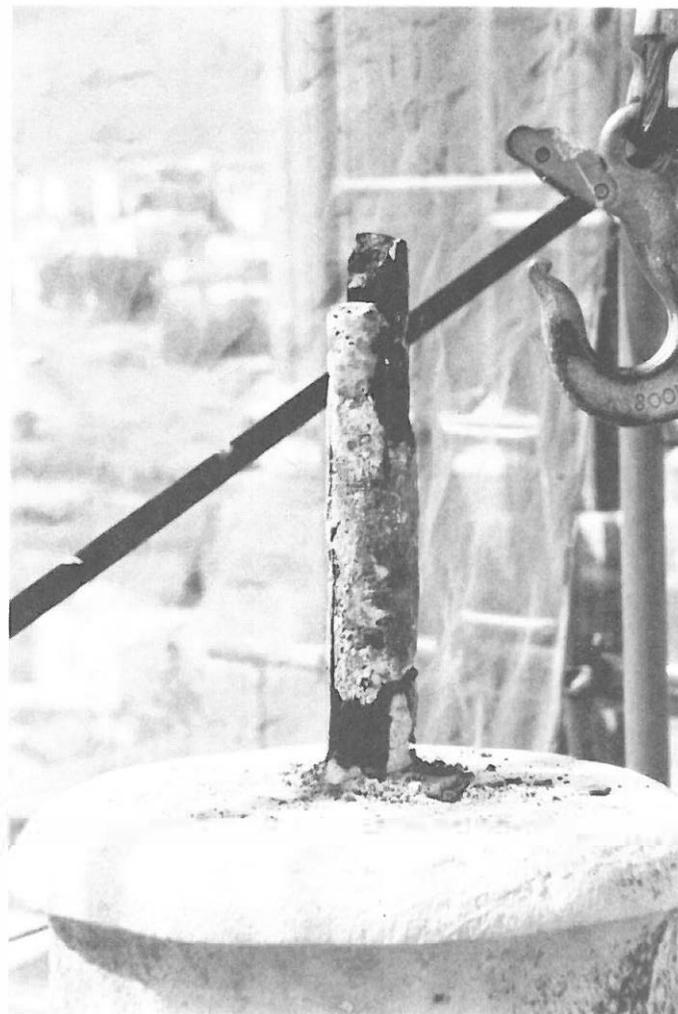
Oxidación parcial del vástago de un pináculo. Obsérvese que el embebido de plomo no lo cubre totalmente.

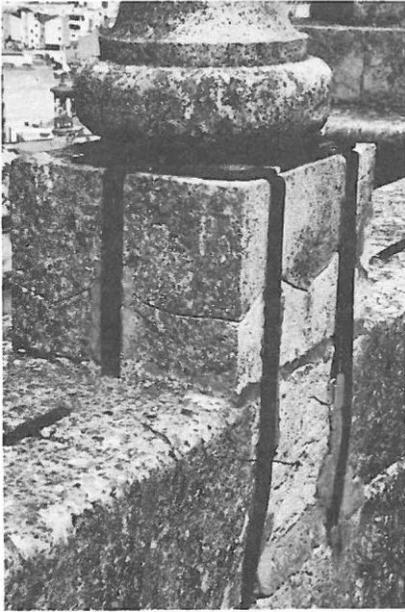
Anclajes en la base de un pináculo mediano y roturas en cascada de los bloques de piedra por efectos combinados de oxidación y acciones mecánicas.

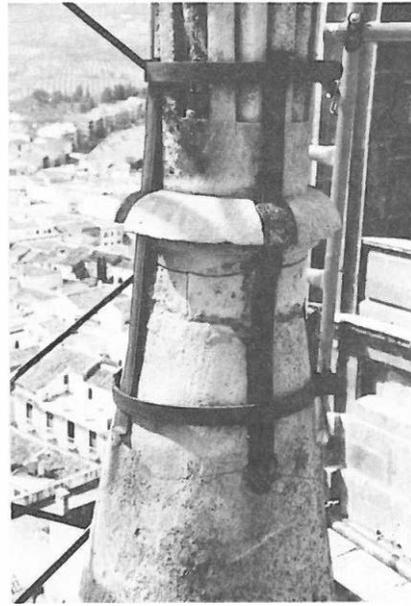
Doble zunchado en la pieza de remate de un pináculo grande y grapas de hierro sujetas por los zunchos.

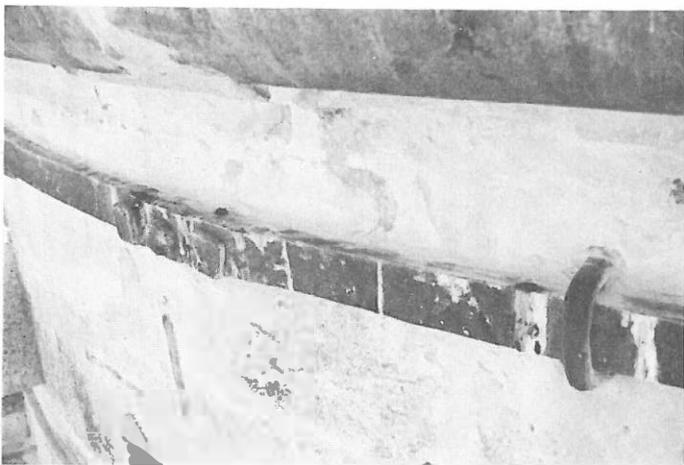
Zunchado del tambor de la cúpula de la torre izquierda mediante un palastro de hierro forjado.

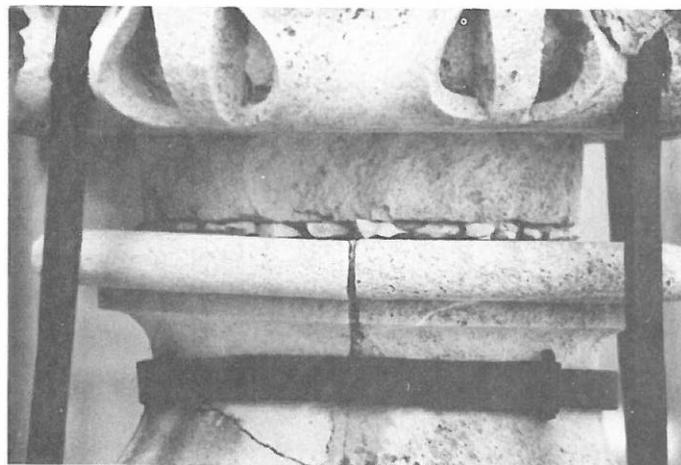
Junta rypiada del remate superior. Se ven también anclajes simultáneos por grapado y zunchado.

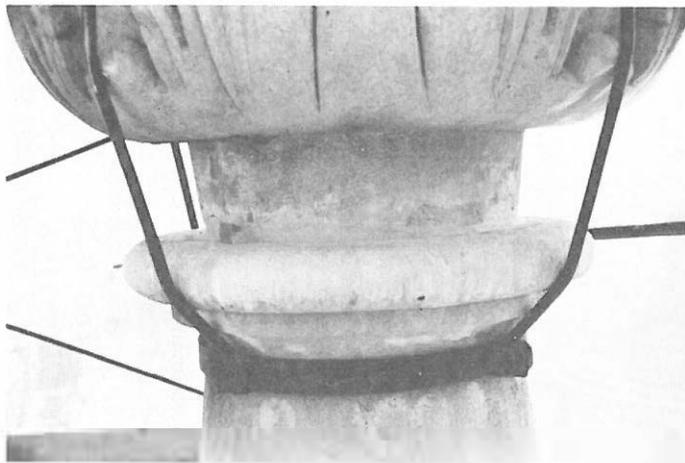
Zuncho de hierro con tirantas articuladas y unidas a un zuncho alto. La solución no ha dañado al pináculo y se ha mantenido después de la restauración.
