ESTADO ACTUAL EN QUE SE ENCUENTRAN LAS FACHADAS DE PIEDRA DE LA IGLESIA DE SAN JERÓNIMO

José Jesús Guardia Olmedo
Joaquín Palacios Díaz
Pablo Palomino Urda

I. DESCRIPCIÓN Y LOCALIZACIÓN DE LOS DAÑOS

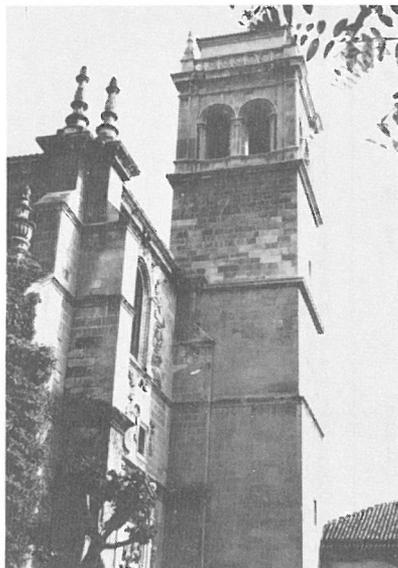
una de las dos ventanas, sigue bajando y desmembrando el frontón triangular y llega al suelo por el lado izquierdo del pórtico de S^a Elvira, por una de sus dos columnas. Esto quizás sea lo más destacado en cuanto al estado de conservación de la parte estructural, no obstante y en el lado derecho superior nace otra grieta vertical siguiendo la línea de junta de los sillares, junto a la torre, donde cabe la posibilidad de pensar que la existencia de la torre pueda influir creando un momento de vuelco, que origine tracciones en la parte superior de la fachada. Este momento podría haberse producido por un asiento de la base de la torre, hacia la parte exterior de la fachada.

Detalle de la junta entre el contrafuerte y la torre

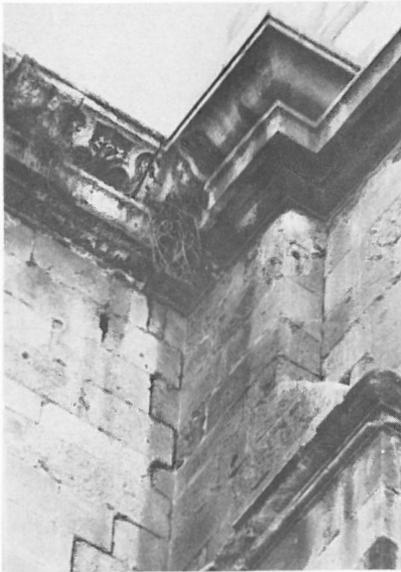
Debido quizás a recalces ocurridos en el terreno por el paso de una acequia que surtía de agua al monasterio y sus huertas, la fachada principal presenta una grieta vertical que se inicia en la cornisa superior, parte la clave del arco situada debajo, continúa en el segundo cuerpo rompiendo igualmente el dintel de

Fachada principal. Fisura en la sillería a través de las juntas por ceder el suelo

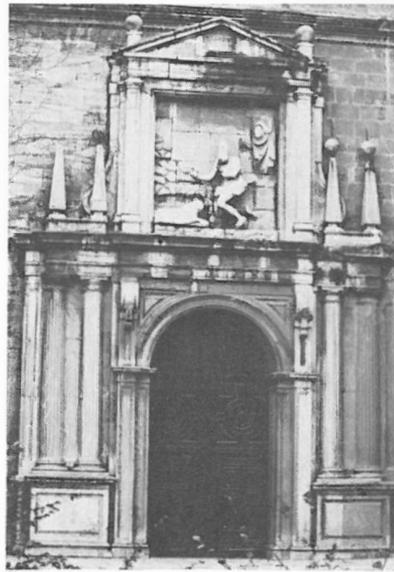
Detalle de la portada y de la fisura que va desde la cornisa hasta el mismo suelo, pasando por la derecha del pórtico de Sierra Elvira

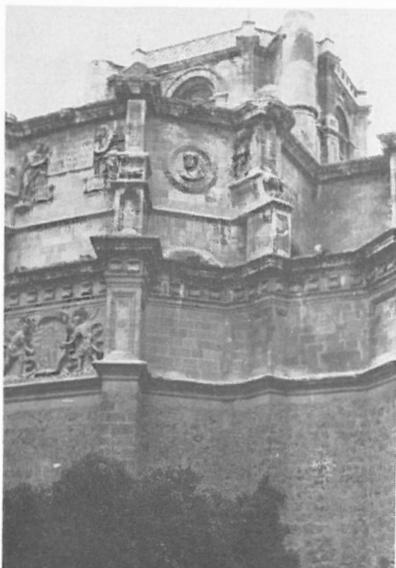
las cornisas tanto la superior como la que separa el segundo del tercer cuerpo y más concretamente en las gárgolas y zonas adyacentes debido a la existencia del canalón perimetral que recoge las aguas de lluvia procedentes de la cubierta de la nave principal. Existe también un desprendimiento de la cornisa de esquina en el remate del contrafuerte y otro en el remate de un retranqueo de uno de los contrafuertes. Las causas de dichos deterioros pueden ser debidas a la alteración progresiva del cemento que uno los granos por contacto, hasta su pérdida total de unidad con el elemento, o bien puede deberse también a fallos por la oxidación de las grapas de hierro, que aumentan su volumen produciendo efectos tensionales que no los supera la piedra.

Fachada posterior N.E., daños en la cornisa

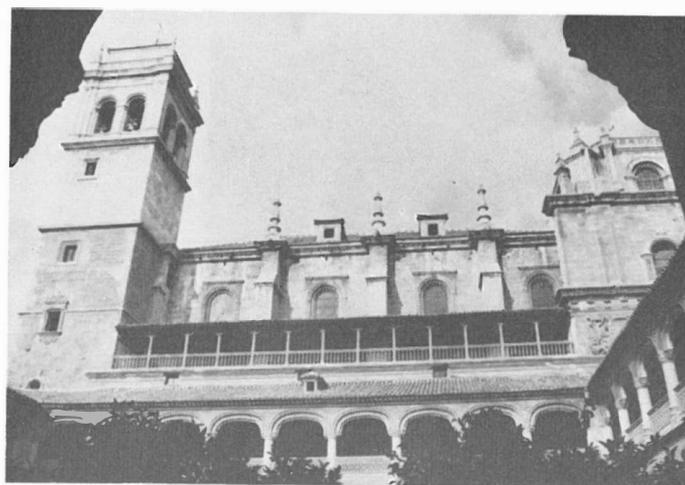
El material no ha resistido el paso del tiempo

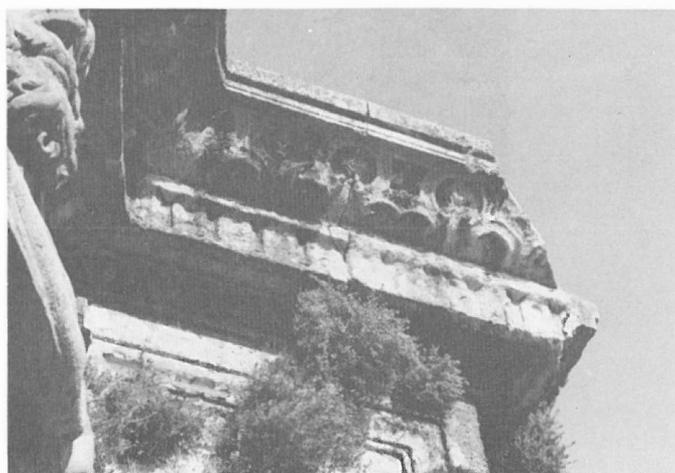
En cuanto al estado que presenta la piedra franca del monumento podemos destacar: que de las tres cornisas que rematan cada cuerpo es la superior la que se encuentra en un estado más precario, pues los sillares que la componen presentan la junta perfectamente visible desde abajo, y por el efecto de lavado del agua de lluvia parte de la moldura labrada está perdida y, además, posee ramas, algunas plantas y grandes manchas de líquenes en toda la línea del alero.

Deterioro y rotura de la cornisa con restos de plantas

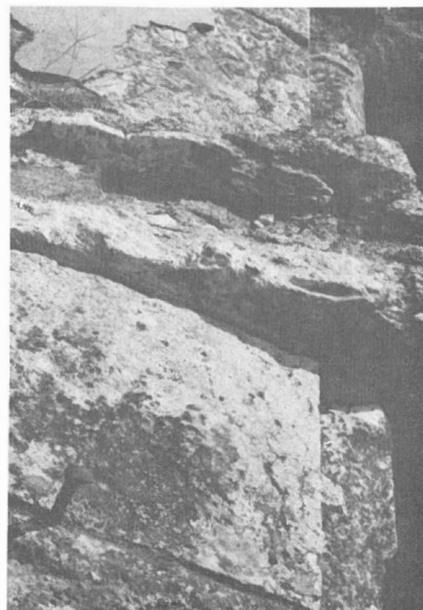
evacuando el agua por medio de las gárgolas, tiene una validez relativa, pues por un lado el material es muy poroso, y aunque se encuentra casi impermeable debido a la colmatación parcial de sus poros por restos arcillosos y los mismos líquenes, esto no ha sido impedimento para que su construcción se encuentre seccionada por las juntas, con pérdida parcial del material que las unía, y por otro lado casi siempre se encuentran colmatados debido por un lado a la no limpieza de la tierra, vegetales, plumas y excrementos de palomas que hacen rebosar y dejar sin sección a dicho canalón. Por lo que se podría revestir dicho canalón de alguna chapa de acuerdo y compatible con el material rocoso que lo hiciera más impermeable, y al mismo tiempo y sistemáticamente realizar limpieza del mismo.

Detalle de la fragmentación planar de la piedra, en el canalón de una de las gárgolas

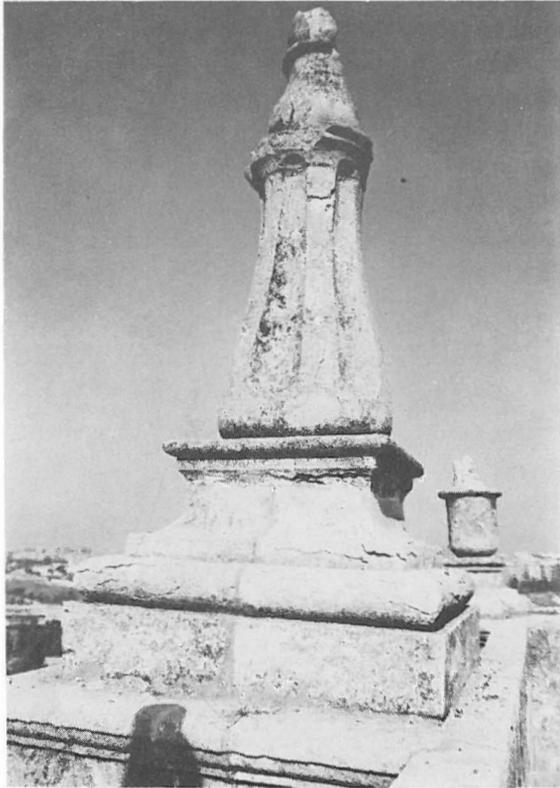
Detalle de los pináculos del cimborrio, que presenta una alteración del material pétreo en escamas y placas, parte de los mismos se han desintegrado ya
