El incendio de la iglesia de Santa Bárbara de Madrid en 1907

The fire of the Saint Barbara's Church in Madrid in 1907

En 1907, un incendio en la iglesia de Santa Bárbara de Madrid causó daños importantes en la cúpula y en los frescos del interior, realizados por el pintor Antonio González Velázquez, cuyas causas y consecuencias se analizan en el presente título.

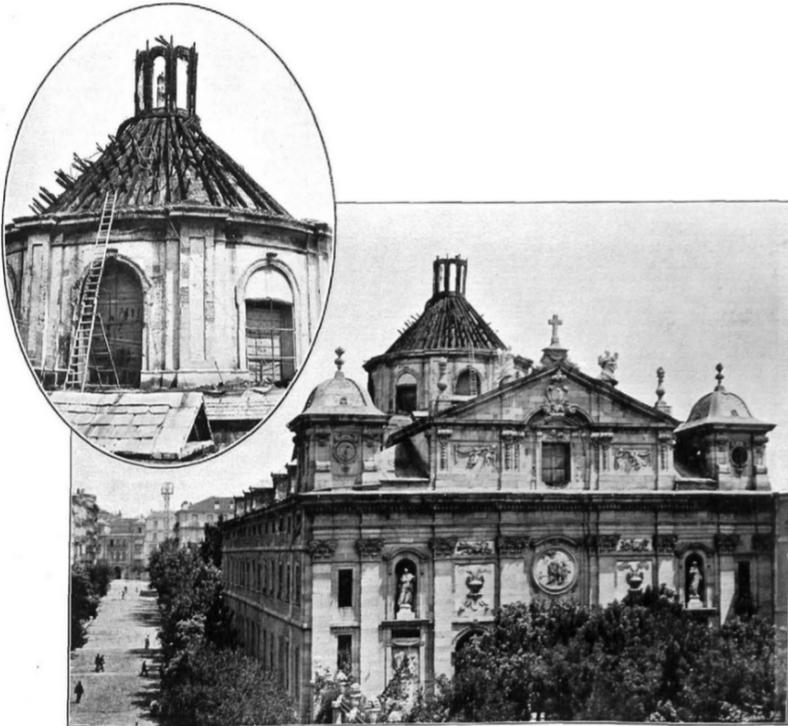
Según se ilustra en las diversas fotografías existentes sobre el siniestro, del tambor se desprendió parte del revoco, producido por la deshidratación de la cal, sobre todo en

las molduras de los vanos y la cornisa superior, zona que estuvo más expuesta al fuego. Sobre dicho tambor se elevaba la propia cúpula, de la cual se fundieron las placas de zinc, dejando al descubierto y carbonizando el armazón y entramado de madera del interior que, aparte de sufrir las consecuencias del fuego, resultó gravemente dañado por las labores de extinción.

Sobre la cúpula se desarrollaba la linterna, cuyos cristales estallaron por las altas temperaturas y se desprendieron numerosos elementos llegando al borde del colapso. Dicho cuerpo estaba rematado por una gran bola y una cruz de hierro, cuyo peso no pudo ser soportado y terminó por precipitarse al vacío.

Fig. 1. Estado que presentaba la cúpula tras el incendio de 1907. Fotografía extraída del diario *La Ilustración Española y Americana*.

Por motivos de seguridad, una de las primeras decisiones que se tomaron por parte del arquitecto diocesano Ricardo García Guereta, quien llevó a cabo la revisión del edificio tras el siniestro, fue el desescombro del interior del templo, el traslado del culto a la Capilla Reservada, el derribo de la linterna, la cual ofrecía riesgos de desprendimiento, y el apuntalamiento de la cúpula mientras se iniciaban los trámites para acometer las obras de las partes afectadas¹⁰.

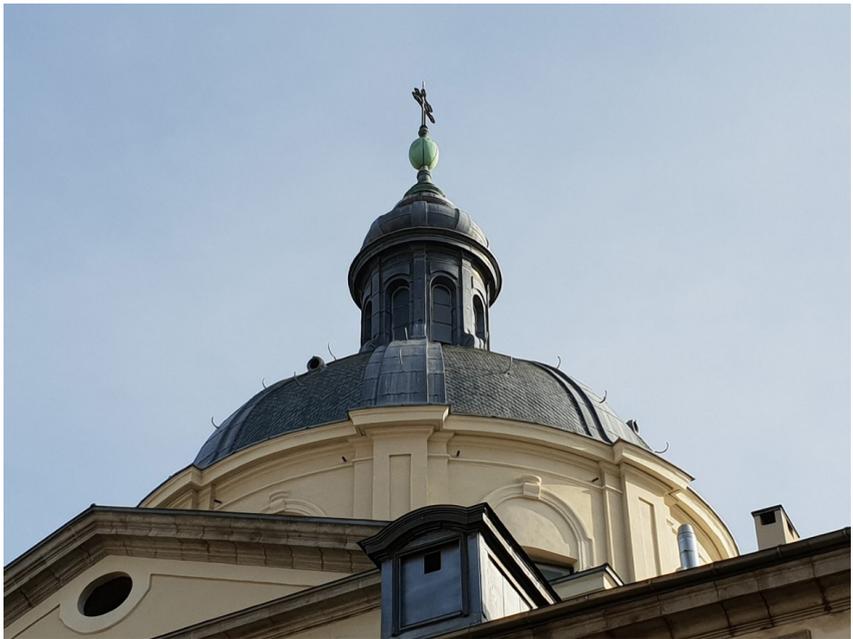
Fig. 2. Aspecto actual que presenta la cúpula de la iglesia de Santa Bárbara de Madrid. Fotografía del autor.

Las labores de reconstrucción no debieron prolongarse más allá de 1911, dado que para esa fecha hay noticias de que las pinturas de la cúpula estaban ya restauradas, y fueron realizadas por el arquitecto Joaquín María Fernández y Menéndez Valdés, quien ejerció como catedrático de la Escuela Superior de Arquitectura de Madrid (Prieto González, 2004: 487) en 1909. Formado en esta misma Escuela, Menéndez Valdés fue fiel seguidor del historicismo decimonónico, defensor de los neos, como vemos en otras obras suyas coetáneas a la restauración de Santa Bárbara, tales como la iglesia de Nuestra Señora de Covadonga, destruida durante la Guerra Civil y reconstruida posteriormente, o la de San Miguel Arcángel, ambas en Madrid. Optó por restaurar la cúpula fiel al diseño original de Moradillo, sin apenas cambios, constituido por un tambor articulado mediante pilastras de orden jónico, entre las que se abren vanos rectangulares enmarcados por molduras de medio punto. Amplia cornisa corrida sobre la que descansa la media naranja a base de teja escamada de pizarra y, sobre ella, una linterna formada por pilastras dóricas que arrancan de amplias volutas entre vanos de medio punto.

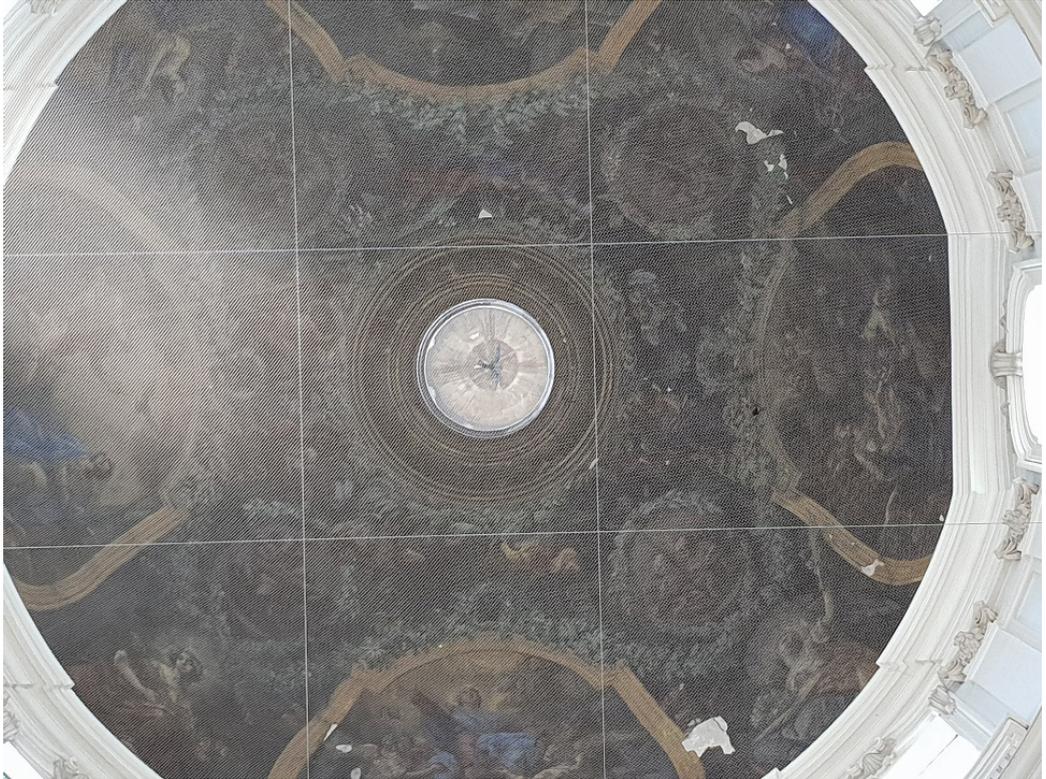
Fig. 3. Estado actual de los frescos de la cúpula realizados por Antonio González Velázquez y sus hermanos Luis y Alejandro. Fotografía del autor.

En el fatídico incendio de 1907, los frescos, que estuvieron directamente expuestos al foco de calor, debieron sufrir desprendimientos ocasionados por la deshidratación de la cal de las capas preparatorias, así como eflorescencias en superficie. Aunque, tras una revisión llevada a cabo por el arquitecto de la Diócesis de Madrid, Ricardo García Gureta, poco después del suceso, se comprobó que los frescos no habían sufrido grandes daños, por el contrario de lo que se había pensado y descrito en los primeros momentos del incendio. Los deterioros de las pinturas se limitaron a los efectos del humo, con ennegrecimiento de superficies, a excepción de una de las escenas representadas en la cúpula que sufriría daños mayores y requeriría de una intervención más exhaustiva¹¹.

Posteriormente, las pinturas fueron restauradas por Adelaido Polo (García, 2006: 196), centradas en dos acciones fundamentales. Por un lado una actuación más agresiva consistente en repintar y consolidar las partes desprendidas y, por otro lado, limpieza de los depósitos superficiales de hollín, aunque hoy en día resulta imposible identificar las partes restauradas debidas a la mano de Polo debido a la suciedad que cubre las pinturas, pendientes de una futura restauración.

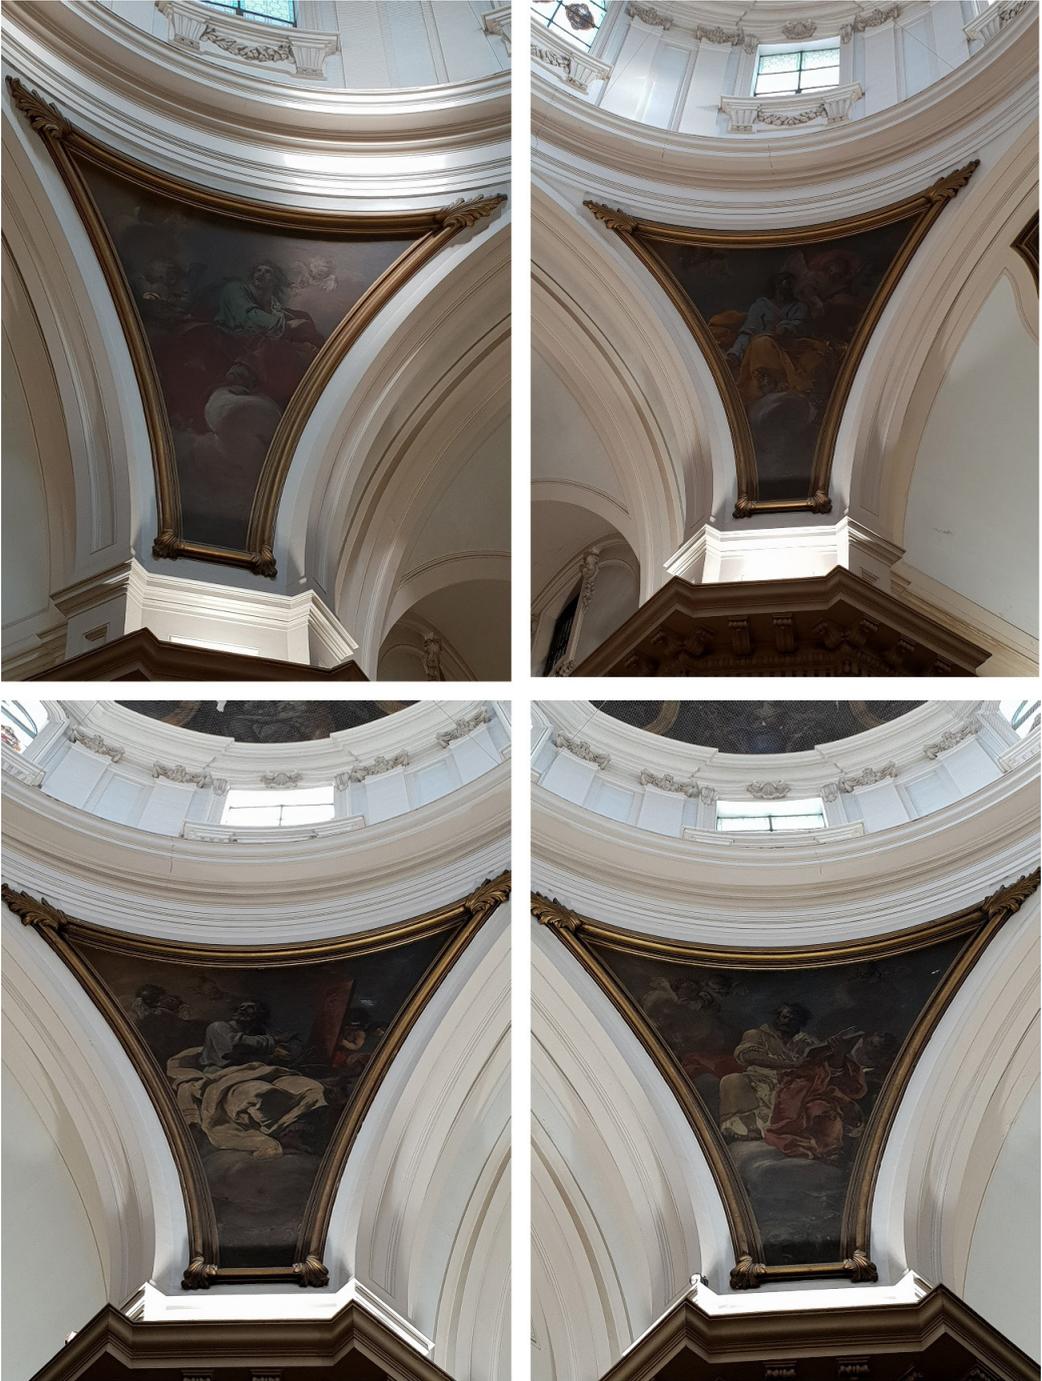
Fig. 4. Detalle de las pechinas de la iglesia de Santa Bárbara. Fotografía del autor.
