APRENDIENDO A CONSTRUIR UN POBLADO ARGÁRICO. TRABAJOS DE CONSOLIDACIÓN EN PEÑALOSA (BAÑOS DE LA ENCINA, JAÉN)

Learning to build an Argaric settlement. Consolidation works in Peñalosa (Baños de la Encina, Jaén)

AUXILIO MORENO ONORATO*

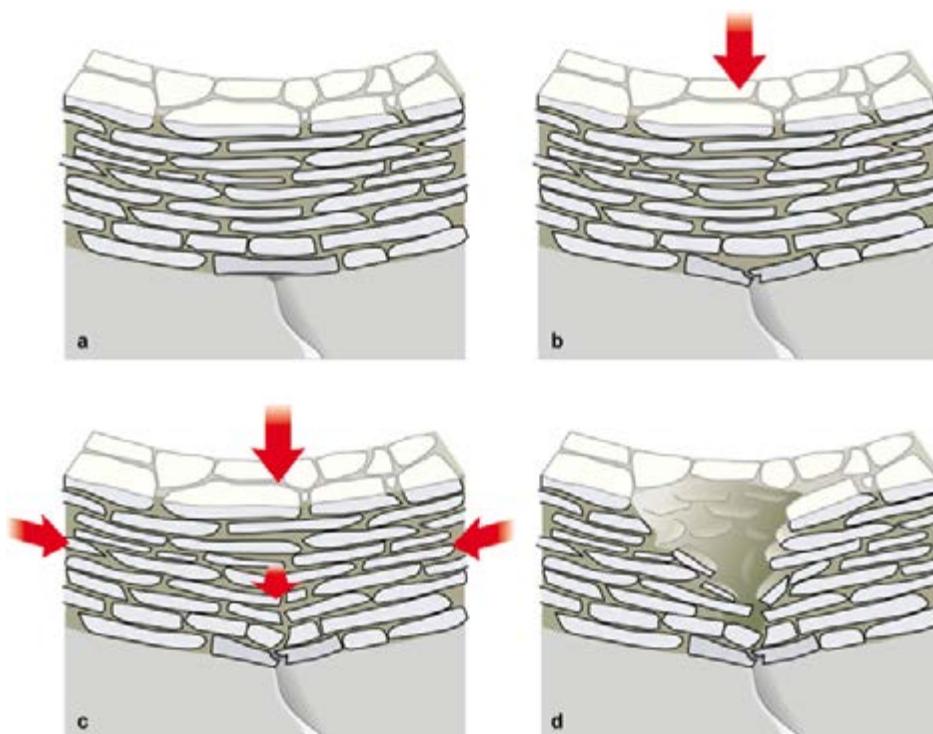
Fig. 5.—Peñalosa. Secuencia del derrumbe provocado por una cimentación errónea sobre bancos de roca.

Continuando con los tipos de cimentación que se registran en el yacimiento y estimando las alturas de las diferentes estructuras de muro y del peso que han de soportar sus bases, nos encontramos con anomalías o fallos que justifican los desplomes de muchas de ellas. Por ejemplo, es normal que determinadas de estas estructuras se alcen longitudinalmente sobre el borde de un banco de roca. Hasta ahí todo funciona bien, pero cuando ese banco es atravesado en oblicuo por otro, el muro debería de continuar con otra pizarra dispuesta en el límite entre ambos seguida en sucesivas hiladas de pizarras trabadas, y no con una primera colocada entre ambos bancos, pues estaremos abocados a que se fracture provocando el hundimiento del resto de la estructura como hemos observado en más de una ocasión (frente oeste de la E-9.50 o la E-9.3). En estos casos se detecta el característico vencimiento en uve sobre un punto central al igual que el que se produce al colocar una primera hilada de forma inestable sobre una base no regularizada previamente o cuando la piedra en concreto en donde se produce el fallo no es del todo regular y provoca la inestabilidad de las siguientes (fig. 5).

que conforme se va alzando adquiere mayor volumen, por lo que la inestabilidad que causa es a veces corregida con la construcción de un paramento antepuesto con lo que se refuerza la inclinación, y otras en que no, en cuyo caso es lógico que se produzca el desplome.

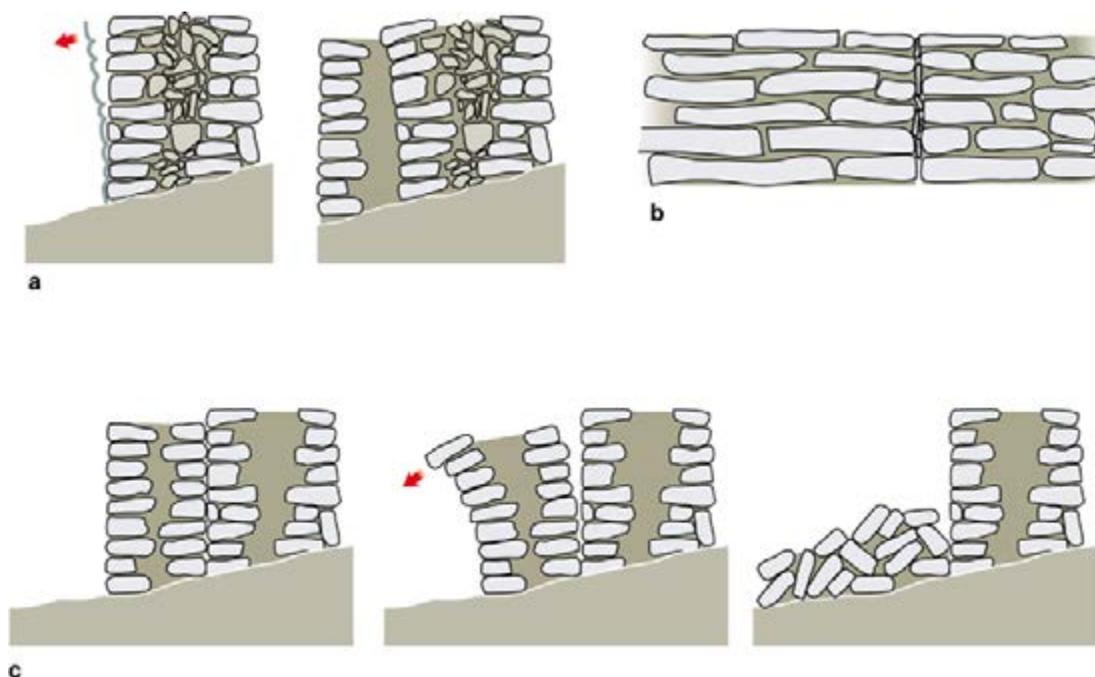
Fig. 6.—Peñalosa. Tipos de reparaciones (a) y adosamientos (b y c).

Caso bien distinto es cuando un lienzo de muro hubo de reforzarse mediante el adosamiento de otro de similares características debido, en la mayoría de los casos, al desplazamiento o fallos en todo el recorrido o en parte del mismo respectivamente (fig. 6a). La causa de ello suele estar en la entidad de estos paramentos (líneas de muralla o cierres de terraza por lo general), en la mala calidad del relleno y en el mortero de barro que los traba.

En la construcción de las mamposterías los maestros de Peñalosa, salvo por las razones ya indicadas, no son muy dados a intercalar, entre las hiladas, esas otras piedras de menor tamaño, sin embargo, cuando lo hacen, éstas se disponen de forma horizontal, siendo escasos los casos en que se colocan verticalmente. La excepción observada entre el tramo de muro E-9.4a y E-9.4b (CEXa), responde a otra cuestión como es el adosamiento de un tramo de muro a otro más antiguo y no a los sistemas de construcción adoptados (fig. 6b). Cuando por cualquier circunstancia, estrechar un vano de acceso por ejemplo, se adosa al original un nuevo cuerpo de mampostería, lo normal es que con el tiempo éste se vaya desplazando hasta desplomarse (CE IXa) (fig. 6c, lám. XV).

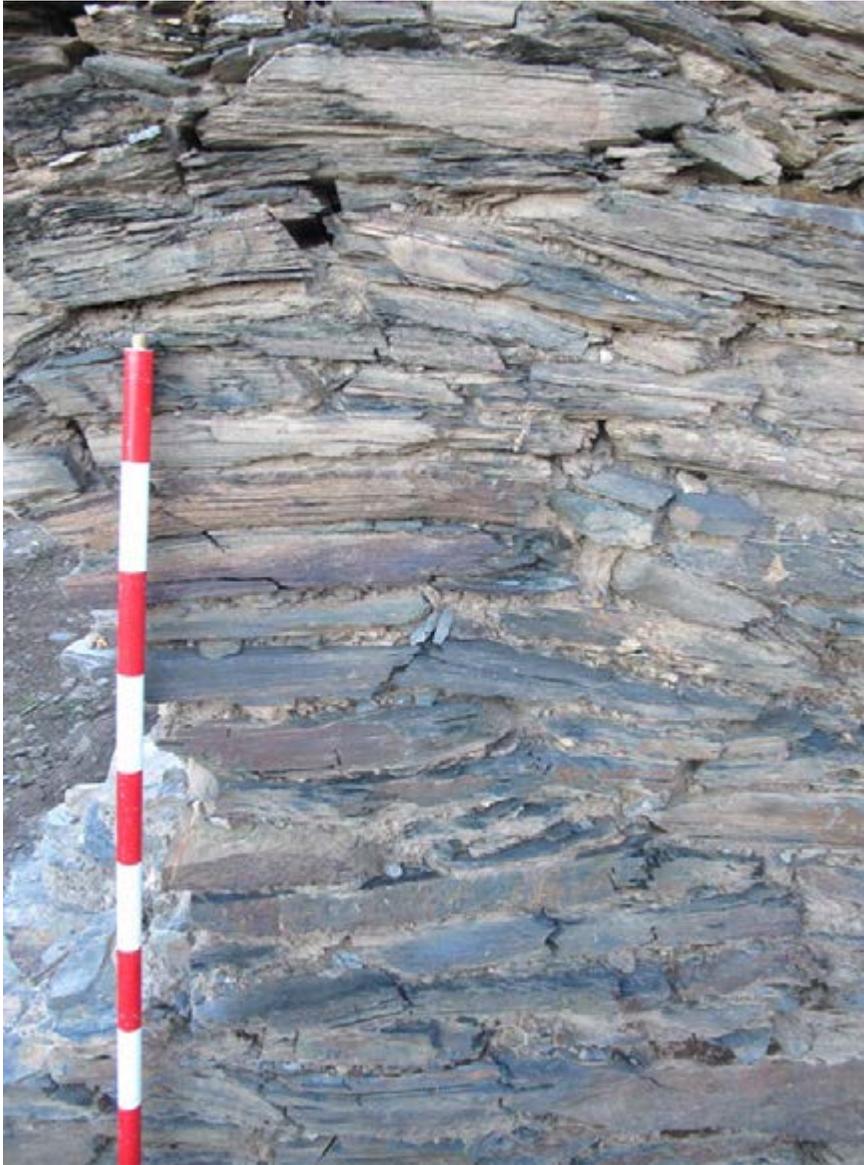
Determinados acontecimientos que se registran en el yacimiento durante su excavación, también son susceptibles de registrarse en los materiales usados en la construcción de sus estructuras. Así por ejemplo, el gran incendio que afectó a buena parte del poblado y que posiblemente estuviese precedido por un movimiento sísmico de relativa intensidad provocó que el barro empleado como mortero se tornase mucho más duro y de un color rojizo bastante más intenso del original, por la propia oxidación del proceso químico, o que los muros minados de grietas y con las pizarras bruscamente fracturadas, se tornasen de un color entre rojizo y blancuzco con la mayor parte de las pizarras exfoliadas por una alteración en su estructura motivada igualmente por el fuego (lám. I) (Contreras *et al.*, 2010). Estos hechos, aunque relevantes, podrían pasar desapercibidos en una visión de conjunto de la estructura, sea cual sea su funcionalidad, tanto si permanece invariable en su posición original como si afecta a una pequeña parte de la misma; pero no cuando esos mismos hechos originan el derrumbe de parte importante de aquellas estructuras que organizan un espacio de uso determinado, y tienen que ser reemplazadas o reestructuradas por otras o sobre otras de similares características formales, aunque cambien de uso.

Lám. I.—Pizarras alteradas por el fuego.

3. Se rechazan las pizarras que estén muy afectadas por el incendio que acaeció en el poblado así como las que por su naturaleza sean de fácil exfoliación.

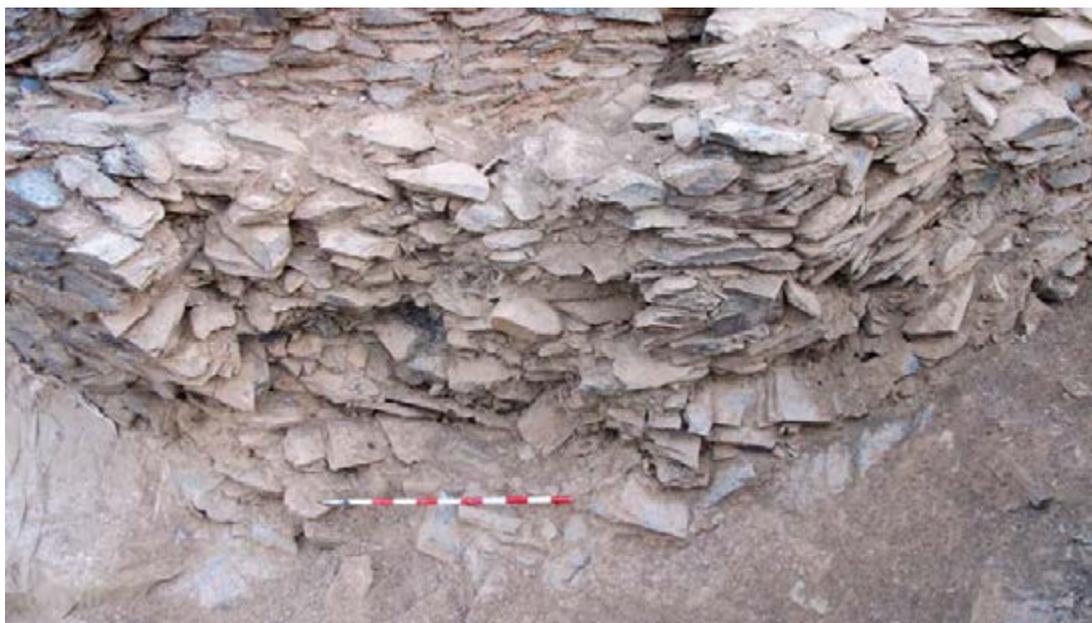
El refuerzo más externo, es decir la E-9.43, presenta a su vez otro en semicírculo (E-49.5) en la zona de máxima pendiente, que se alza igualmente sobre parte de la piedra con cazoletas. En diversos momentos de su uso la muralla original (E-9.2) tuvo que ser reforzada parcialmente (E-49.3) antes del adosamiento del primero de los refuerzos (E-9.1). Posteriormente, y debido posiblemente a fallos puntuales en la estructura, es cuando se renueva el frente original anteponiéndole un refuerzo en semicírculo (E-52.2) (fig. 8).

Lám. V.—E-49.5 antes de su consolidación.

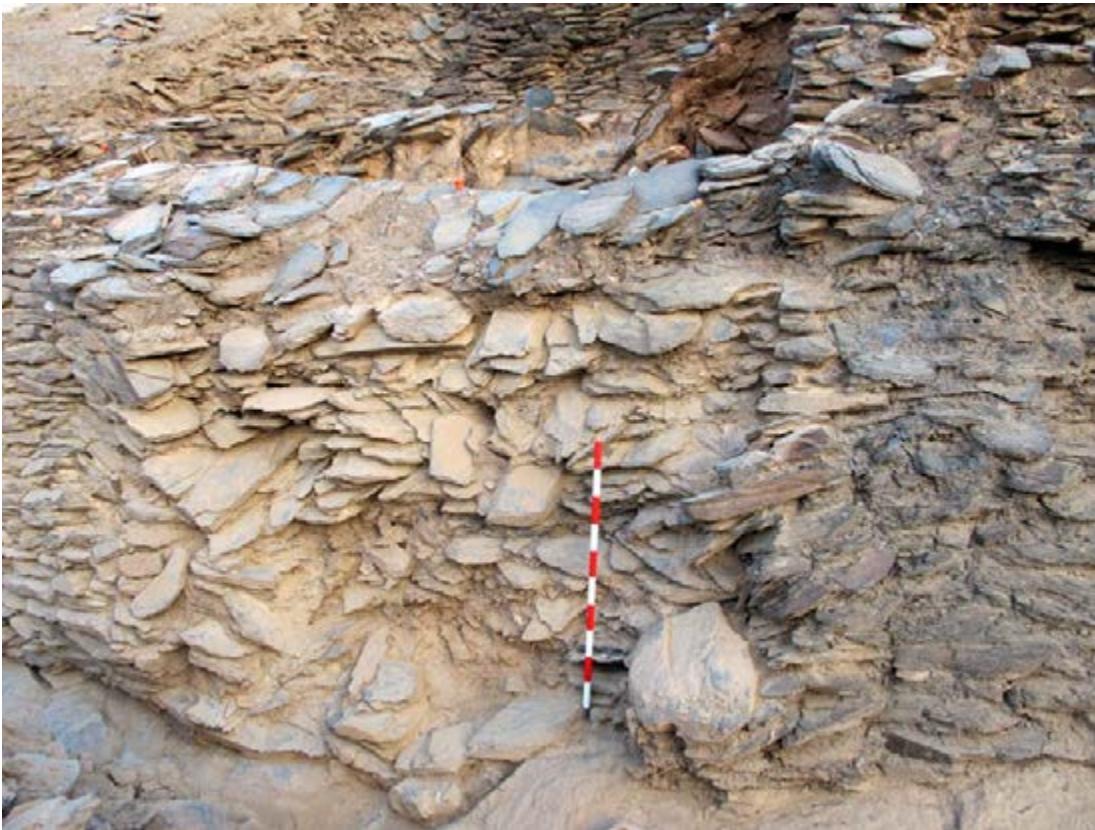
El paso del tiempo deja su huella también en algunos otros tramos de muralla y estructuras de refuerzo (E-50.8, E-52.2) (lám. VII) en la que se observan deterioros puntuales similares a los ya señalados, por lo que hubo que sanearlos y restituirlos posteriormente.

Lám. VII.—E-50.8 antes de su consolidación.

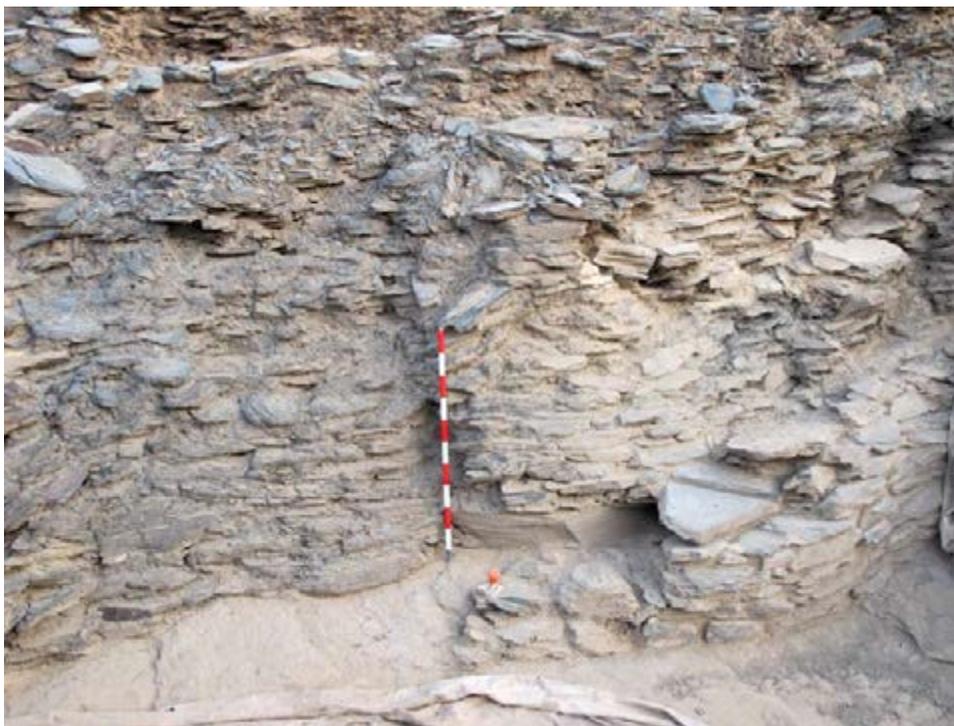
Como veremos más adelante, gran parte del deterioro observado en el lienzo de muralla por su frente sur es causa directa o indirecta de la pendiente tan marcada que presenta el sustrato natural sobre el que se levanta y que origina también el desplazamiento hacia el exterior de la estructura, mucho más acusada en las hiladas superiores. Las consecuencias de este proceso se detectaron en la excavación de los sectores 49, 52 y 50, al exterior del frente de murralla, por potentes niveles de derrumbe en los que abundaban las pizarras con restos de mortero de barro adheridos.

Lám. VIII.—Alteración de las pizarras en el frente sur de la muralla.

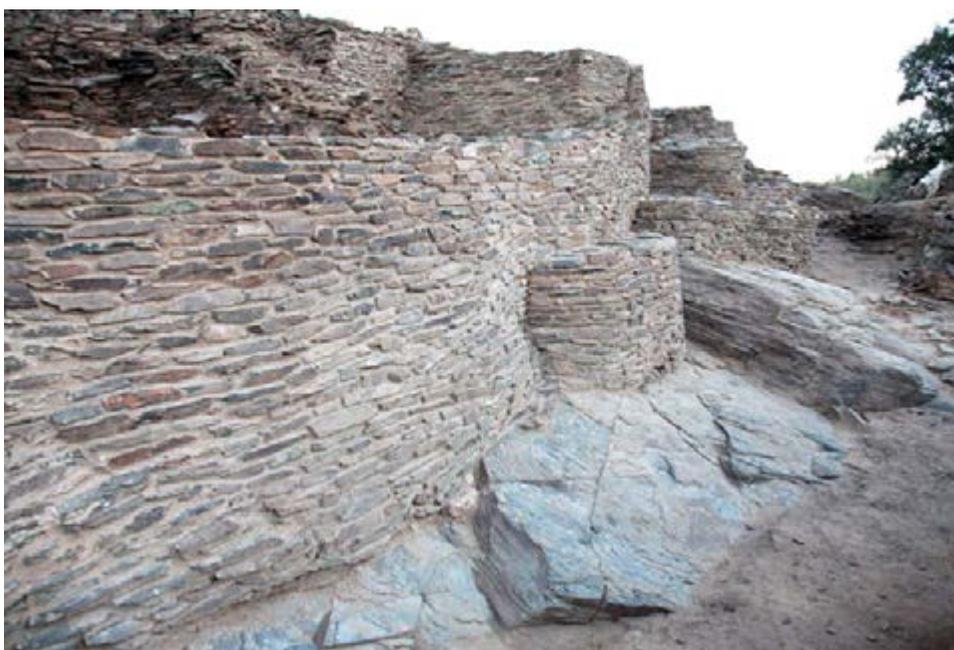
Lám. IX.—Lienzo restaurado de la muralla sur.

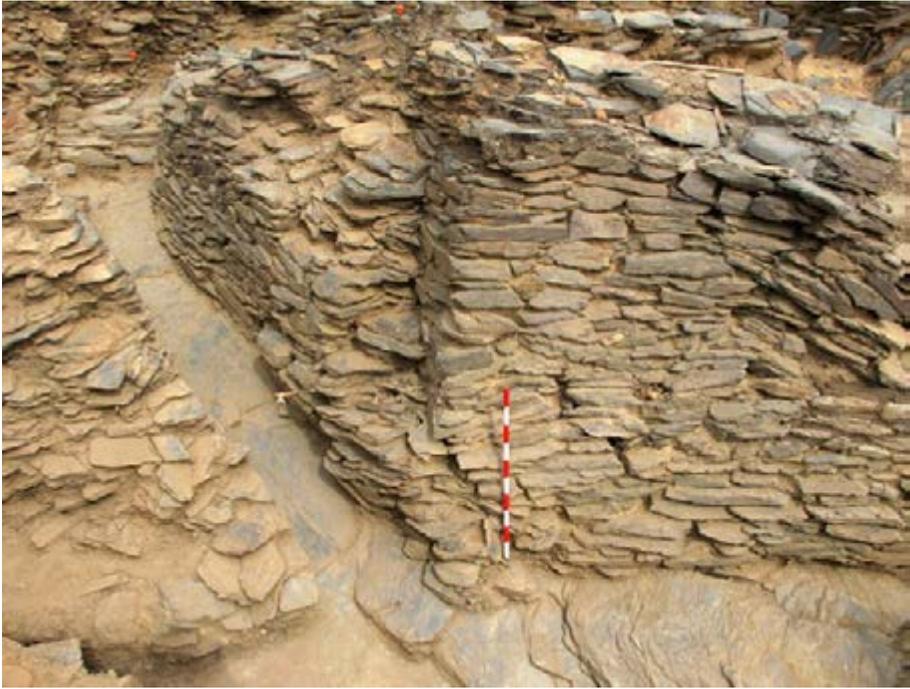
Lám. X.—Puerta sur previa a su consolidación.

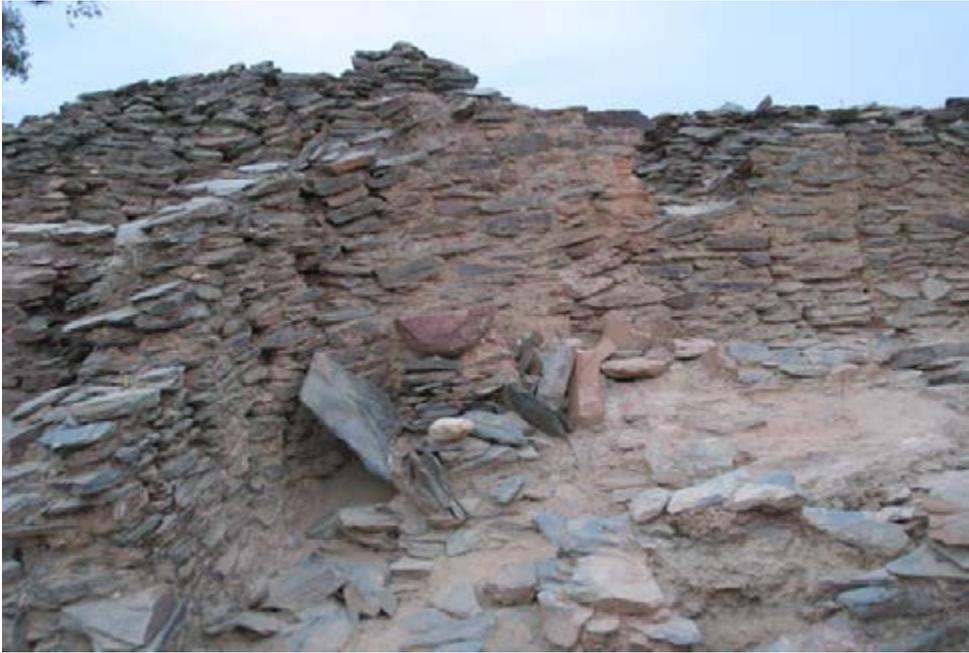
El alzado de este muro hacia el sur (E-9.4c), debido de nuevo a la pendiente sobre la que se cimenta, presentaba una serie de corrimientos y deslizamientos que auguraban una escasa permanencia, por lo que hubo, por una parte, que desmontar en parte aquellas hiladas más perjudicadas para volver a montarla en su vertical, y por otra reforzar las grietas de deslizamiento manteniendo tramos originales (lám. XIV).

Lám. XIV.—Estado de conservación de los muros perimetrales del CE Xa.

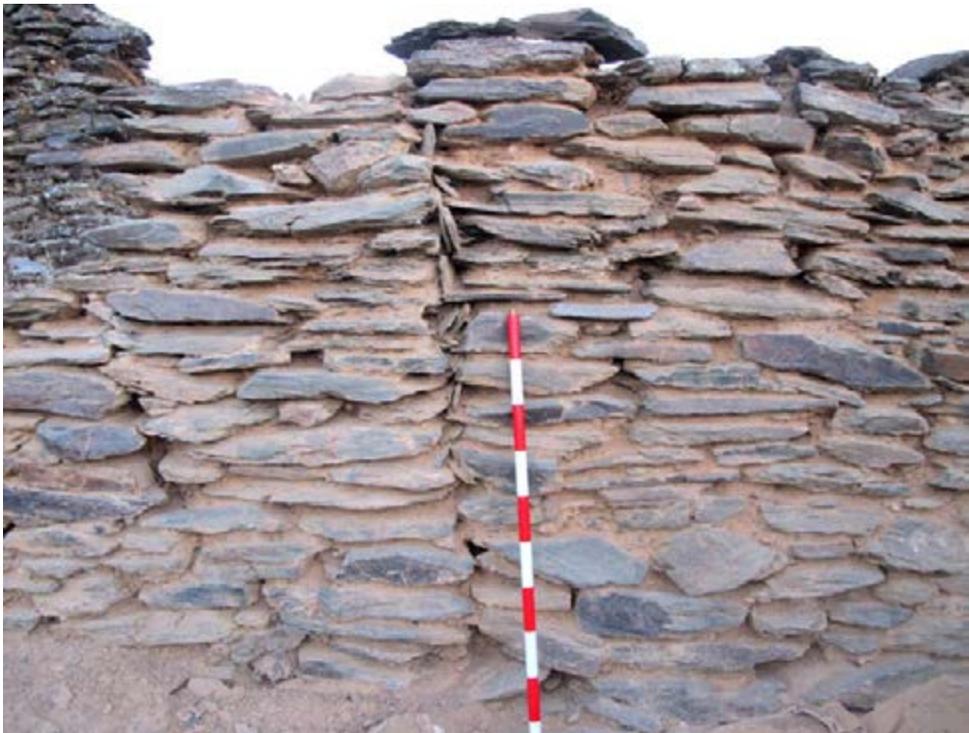
Lám. XV.—CE Xa: cara interna de las estructuras E-9.4a y 9.4b.

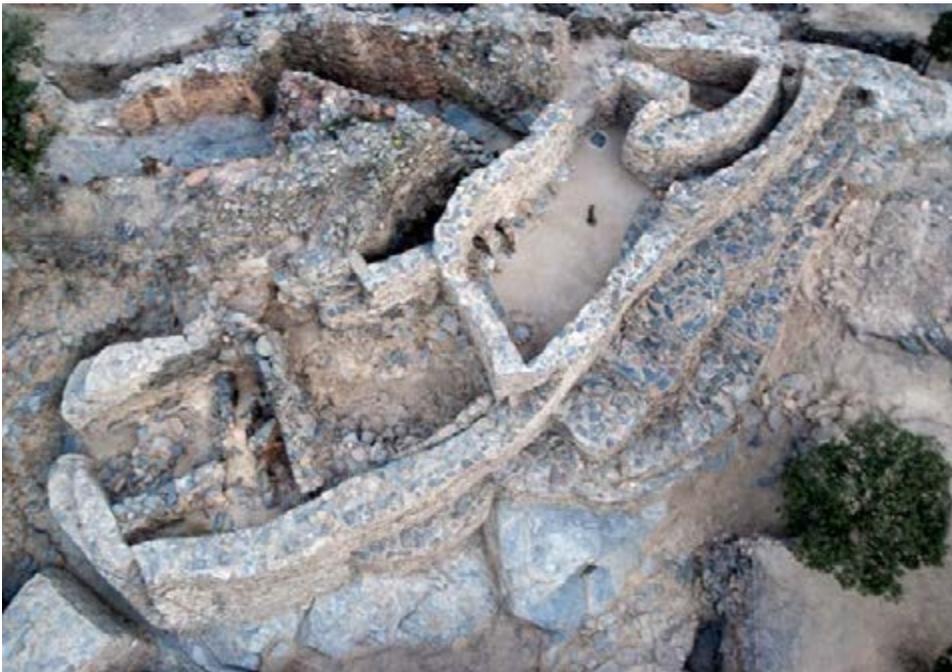
En este espacio doméstico tan solo se ha intervenido a nivel de urgencia en la consolidación y restitución de los muros de cierre norte y oeste, compaginándolas con las labores de excavación. El deterioro observado en la mampostería de los muros perimetrales estaba originado sobre todo por su vulnerabilidad a periodos prolongados a la intemperie, sin los niveles de tierra que la contenían y, como en casos anteriores, a la fuerte pendiente en que se localiza. El muro de cierre occidental (E-50.9), abre el espacio de habitación, mediante un vano, hacia el pasillo que comunica a la entrada principal y otras estancias de habitación (E-50.28), para momentos posteriores estrechar ese vano adosando a uno y otro lado de los muros de cierre norte (E-50.23) y oeste (E-50.31) otras tantas estructuras (lám. XVII).

Lám. XVII.—Vista aérea de la parte consolidada de la acrópolis.
