28 años haciendo magia (consideraciones sobre la restauración de Santa María de los Reales Alcázares de Úbeda)

28 years doing magic (Considerations on the restoration of Santa María of the Alcázar in Úbeda)

Resumen

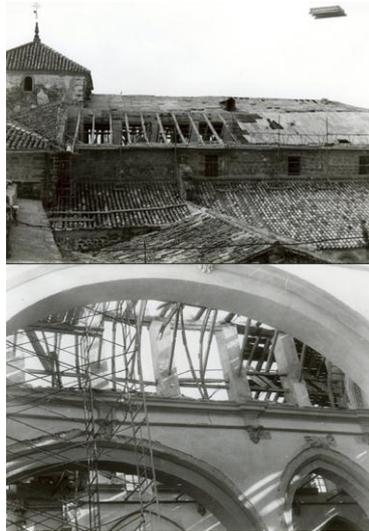
proyecto y de destrucción por derribo de las bóvedas encamionadas del siglo XVIII, por el levantamiento completo del tejado -más, creo, como efecto del miedo y de la improvisación que de un estudio técnico del estado general y de las consecuencias que tan drástica medida podía ocasionar- y por la construcción de un nuevo tejado sin aislantes sobre una pesada cubierta de hormigón -después de estar el templo bastantes meses en alberca- que en breve plazo aceleró y agravó los empujes antiguos sobre los muros perimetrales y la inestabilidad con la aparición de preocupantes grietas por toda la fábrica. Sobre esta fase de la obra no se realizó proyecto limitándose la intervención simplemente a las actuaciones referidas. [Ilustración 04]

Ilustración 04: Derribo indiscriminado de las bóvedas encamionadas del siglo XVIII en el año 1986.

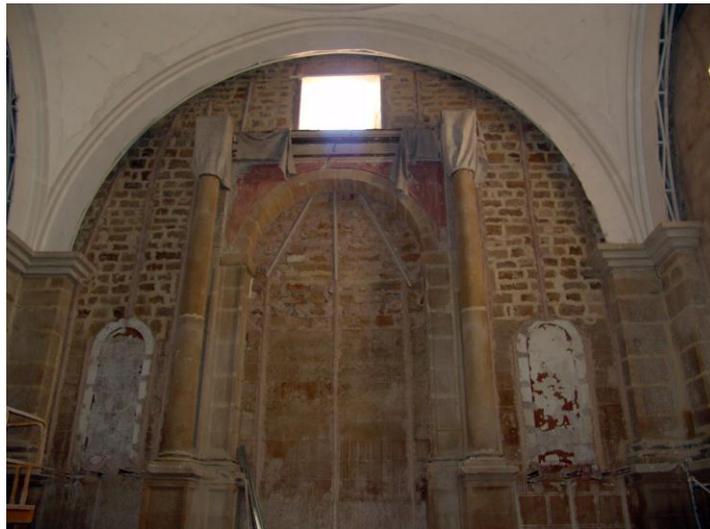
ble la modificación del proyecto, cambiando la licitación, y hoy venturosamente ha recuperado el aspecto que tuvo hasta el momento del cierre de la iglesia, pero hay que lamentar la falta de criterio de los responsables técnicos de la obra y sobre todos de los políticos que más parecen haber pensado en unas próximas elecciones que en el verdadero valor patrimonial de este espacio hoy recuperado. Desgraciadamente no han tenido el mismo final otras capillas, como la de San José, construida en el siglo XVII y perfectamente documentada en su construcción²⁵, que ahora nos presenta la pobre e irregular piedra de sus muros contrastando de forma más que desagradable con la primitiva cúpula encamonada y con una bóveda de cañón de nueva obra. Y quizá lo mismo hubiese pasado con la sacristía de no existir opiniones contrarias y una fuerte presión crítica que han hecho posible su recuperación integral y original y no un elemento más que sumar a la generalizada desnudez de los muros impuesta en la totalidad de los paramentos. [Ilustración 06] [Ilustración 07]

Ilustración 06: Intervención en la capilla de Jesús. El proyecto contemplaba dejar los muros con la piedra vista a pesar de sus irregularidades y mala calidad.

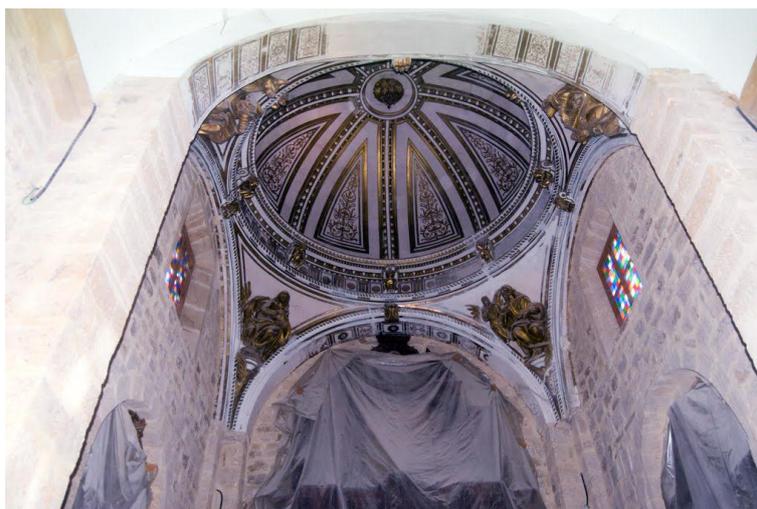
Ilustración 07: Capilla de San José en una de las fases de la intervención. Prácticamente la definitiva.

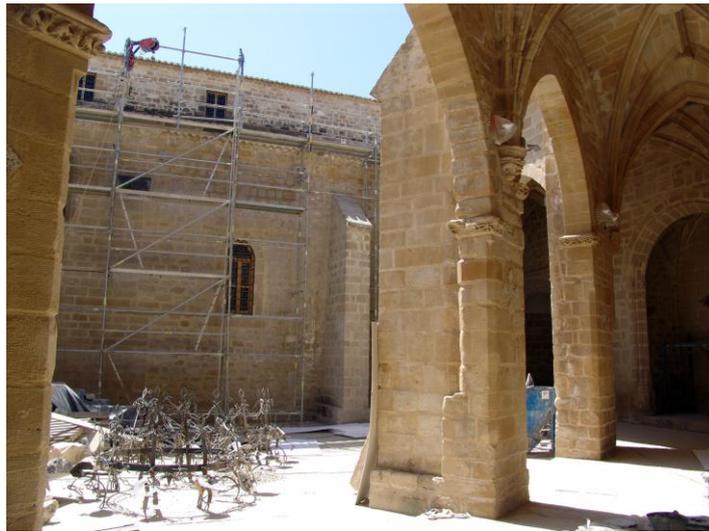
Hoy se ha convertido en un espacio falto de toda personalidad y tremendamente frío en el que sólo predomina la piedra y cierta desolación. [Ilustración 08]

Ilustración 08: Vista general del claustro después de la intervención. Unas vallas y rejas del siglo XIX que cerraban los intercolumnios hasta media altura se han eliminado.

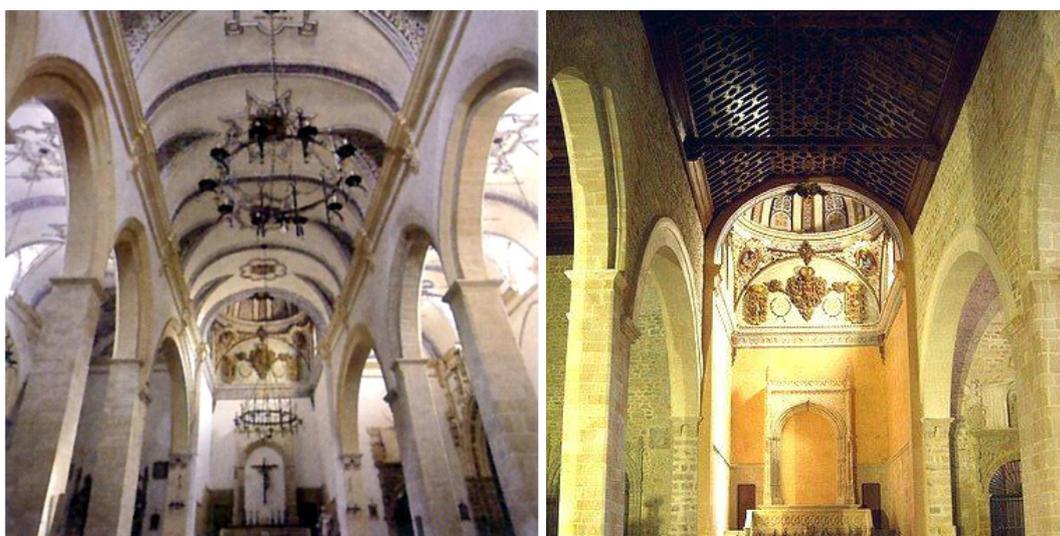
se nos manifiesta. Y yo me asombro de lo atrevido, inadecuado, infundado, indocumentado y poco riguroso de estas afirmaciones y me pregunto por qué -ya puestos a recuperar y si todo parece estar permitido a los responsables del patrimonio, muchas veces más preocupados de experimentar soluciones que de restaurar, conservando, el legado de la Historia- no se ha recuperado la mezquita o un supuesto templo romano dedicado a Diana cuya existencia suponía el historiador Ruiz Prieto (1982: 280) pues, después de todo, la documentación que se conserva sobre ellos es tan escasa como la que existe sobre el antiguo artesanado. Qué pena que esta restauración no cayera en manos de alguien más cualificado que pensara como Almagro Gorgea, Director del Centro de Estudios Árabes, en palabras publicadas en el diario *Ideal* tras su nombramiento como académico de Bellas Artes: “Soy un protector del patrimonio y de lo que significa, como un legado que hemos recibido de la Historia y que tenemos la obligación de entenderlo y respetarlo. Lo que me preocupa de las intervenciones que generan polémica es que a veces hay más preocupación por dejar huella actual que por otros valores”²⁶. [Ilustración 09] [Ilustración 10]

Ilustración 09 (izquierda): Vista general del interior antes del proceso de restauración- transformación.
Ilustración 10 (derecha): Vista general del interior después del proceso de restauración- transformación.
