Dos experiencias en rehabilitación de casas castellanas en el Albaicín de Granada: Cuesta de las Arremangadas nº6 y Cuesta del Perro Alta nº6

Two rehabilitation experiences of castilian houses in the Albaicín of Granada: Cuesta de Arremangadas nº 6 y Cuesta del Perro Alta nº 6

Valentina Pica

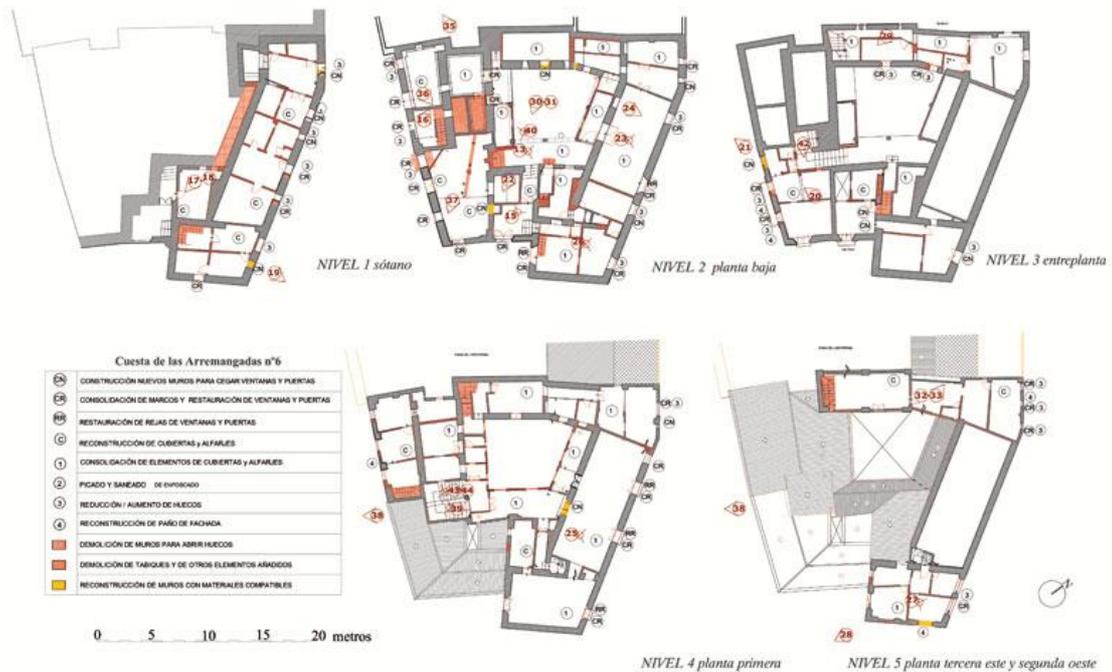
Ilustración 04. Planos de la obra con indicación de las actuaciones sobre elementos estructurales, plantas. Casa situada en la Cuesta de las Arremangadas n° 6.

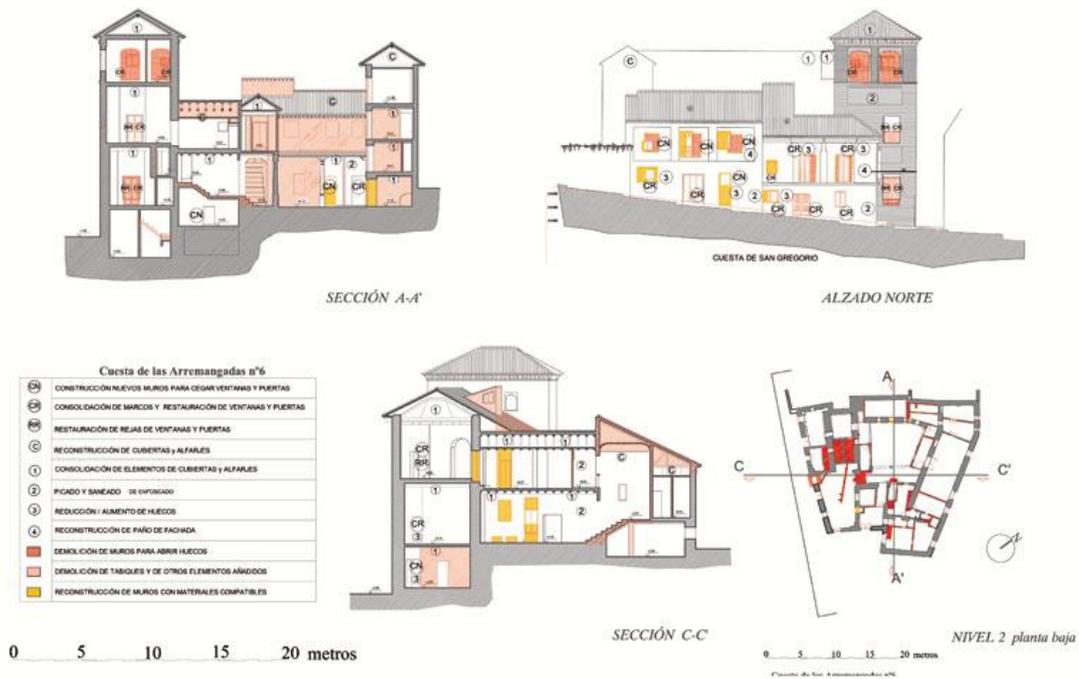
Ilustración 05. Planos de la obra con indicación de las actuaciones sobre elementos estructurales, secciones. Casa situada en la Cuesta de las Arremangadas n °6.

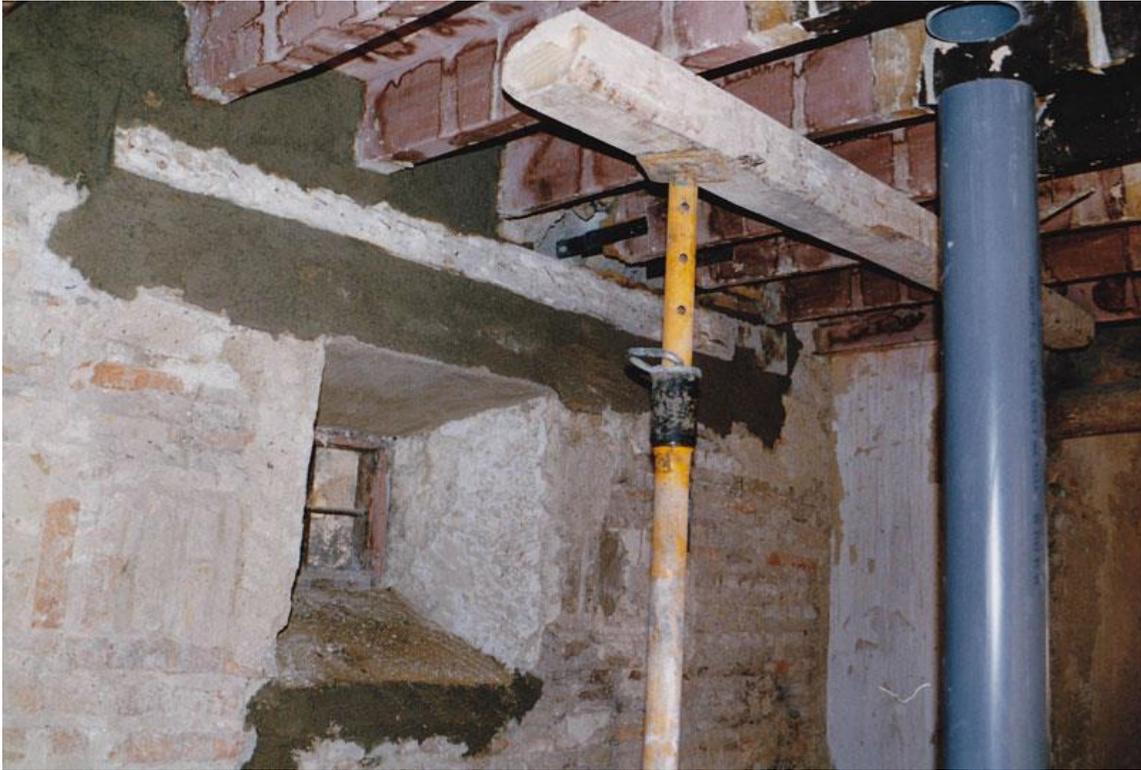
Link 29. Casa situada en la Cuesta de Arremangadas nº 6, crujía oriental. Refuerzo de los elementos estructurales del alfarje en planta primera. Fotografía de la obra de rehabilitación (2003).

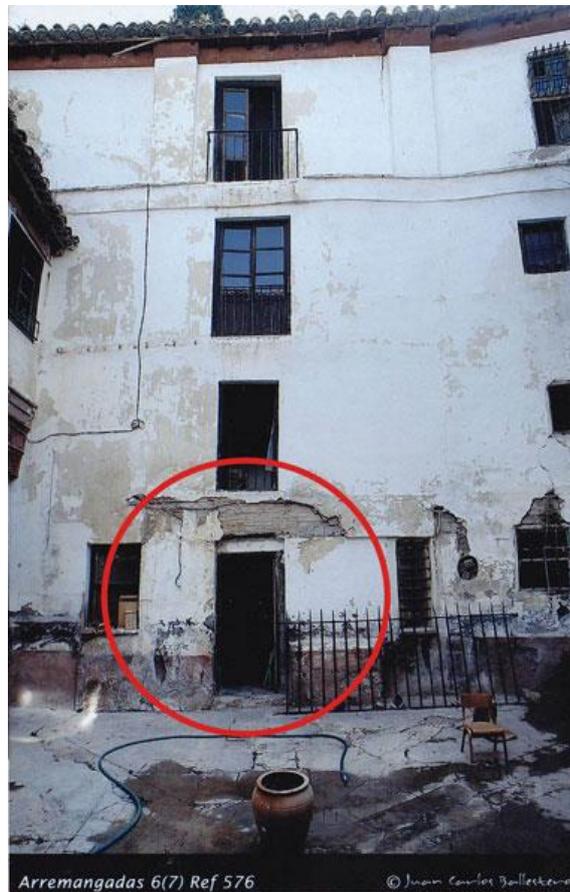
Link 30. Casa situada en la Cuesta de Arremangadas nº 6, crujía oriental. Fachada que da al patio, estado previo a la reforma. Foto de la obra de rehabilitación (2003).

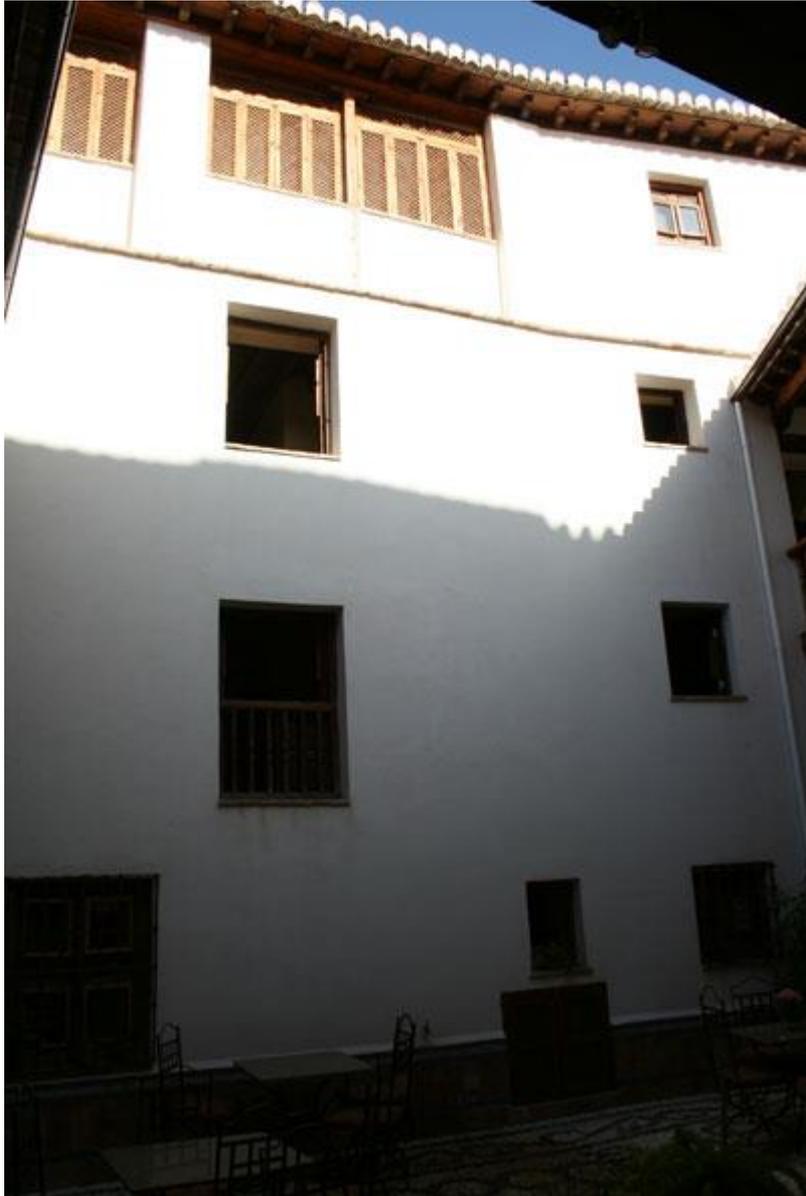
Link 31. Casa situada en la Cuesta de Arremangadas nº 6, crujía oriental. Fachada que da al patio, estado posterior a la reforma. Fotografía de la autora, año 2010.

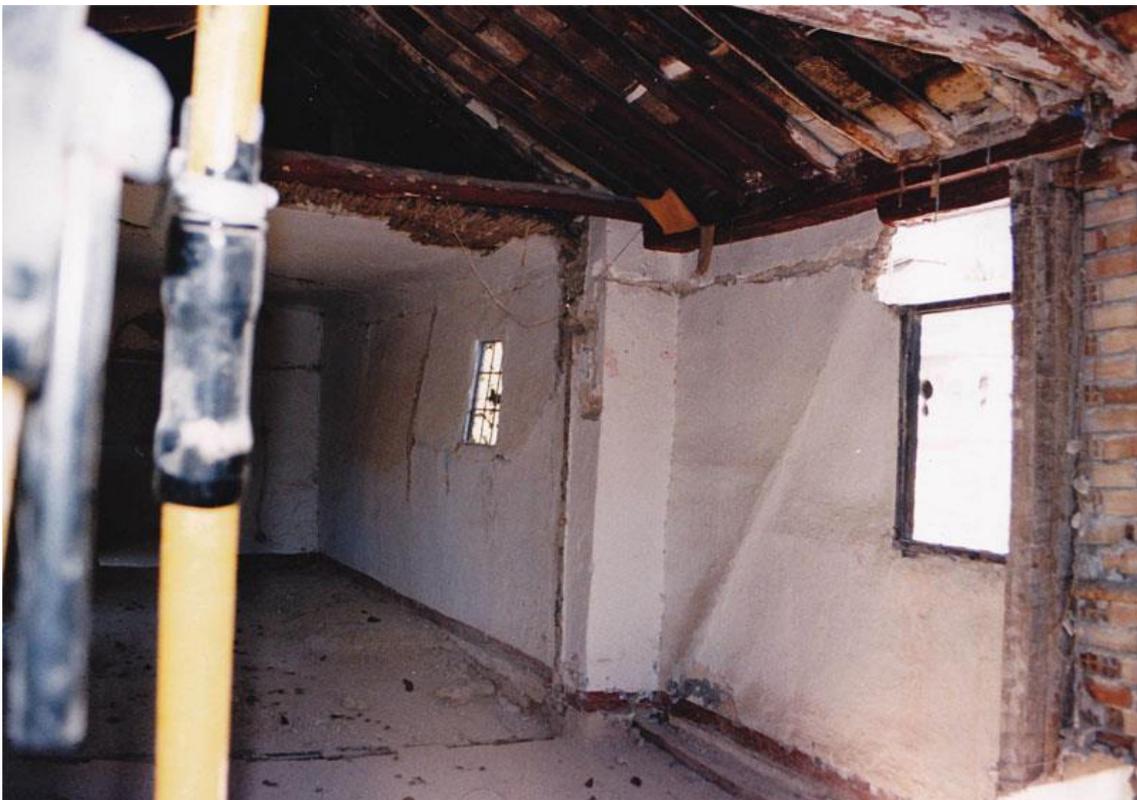
Link 32. Casa situada en la Cuesta de Arremangadas nº 6, crujía oriental, planta tercera. Loggia cegada, estado previo a la reforma. Fotografía de la obra de rehabilitación (2003).

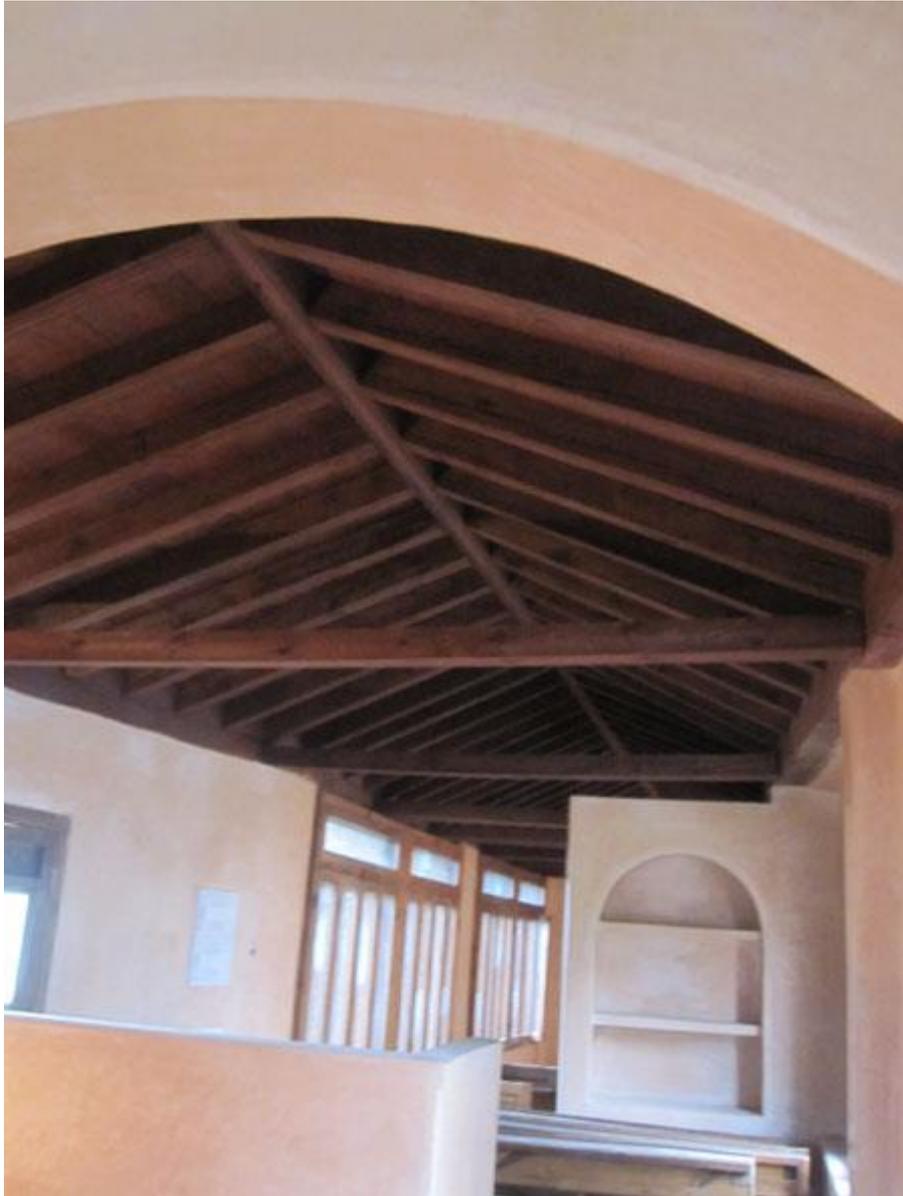
Link 33. Casa situada en la Cuesta de Arremangadas n° 6, crujía oriental, planta tercera. Loggia abierta, estado posterior a la reforma. Fotografía de la autora, año 2010.

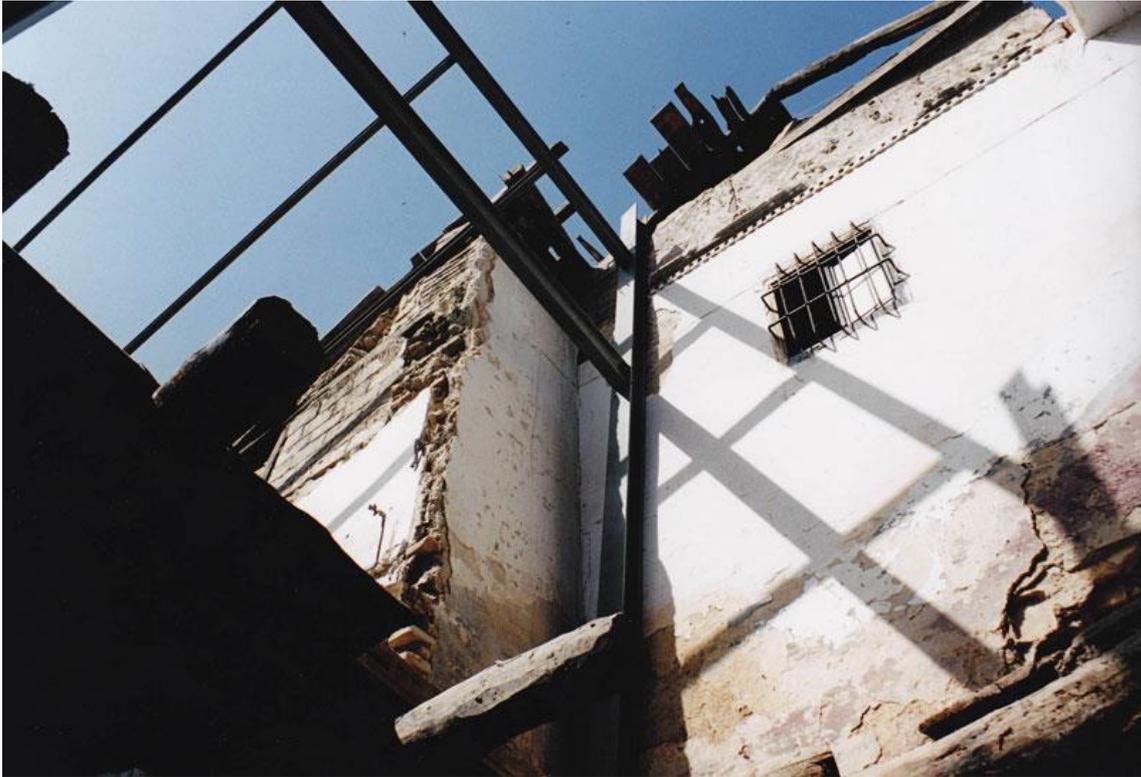
Link 43. Crujía norte, estructura metálica introducida durante la reforma del cuerpo de la escalera moderna. Casa situada en la Cuesta de Arremangadas nº 6. Fotografía de la obra de rehabilitación (2003).

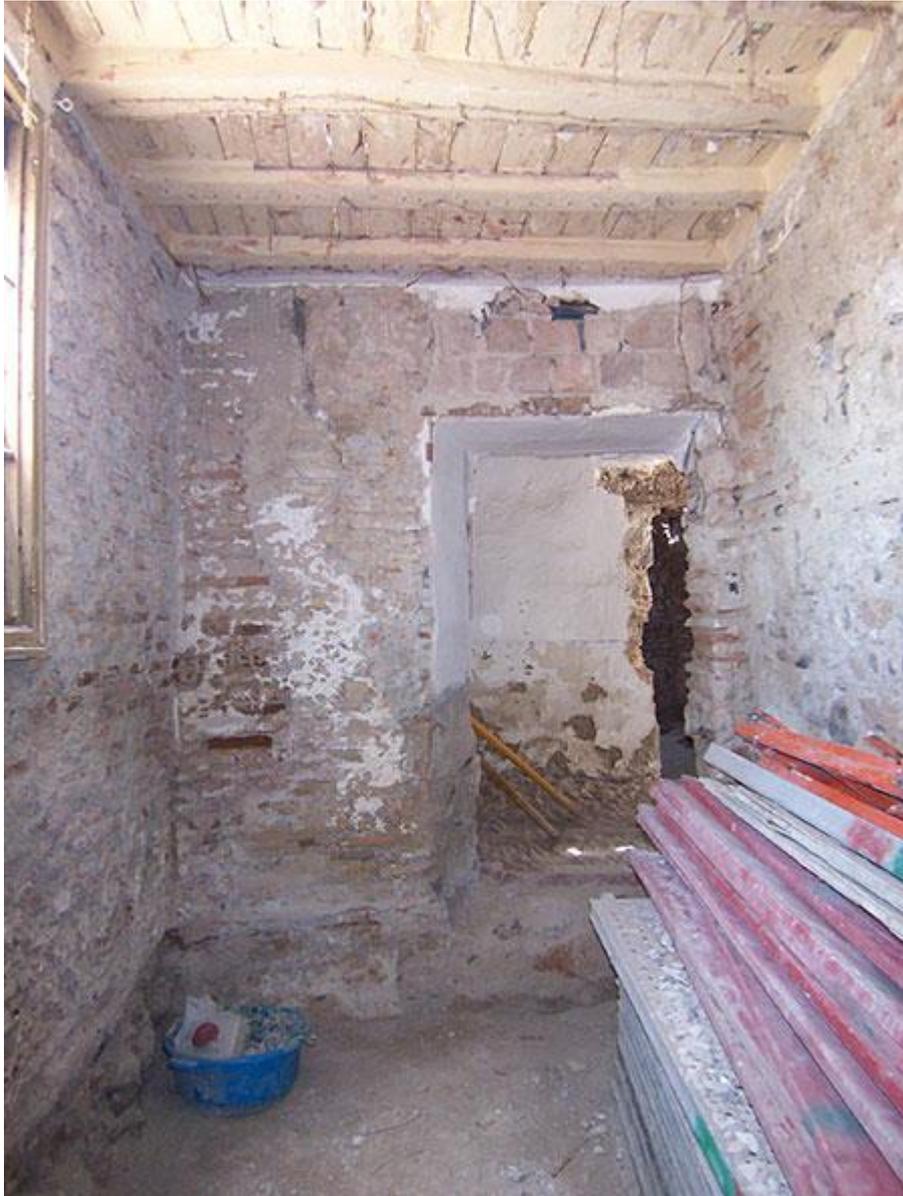
Link 50. Casa situada en la Cuesta del Perro Alta nº 6. Crujía oeste, planta baja, muros de tapial reforzado con obra de ladrillo macizo. Fotografía de los arquitectos directores de la obra, año 2008.

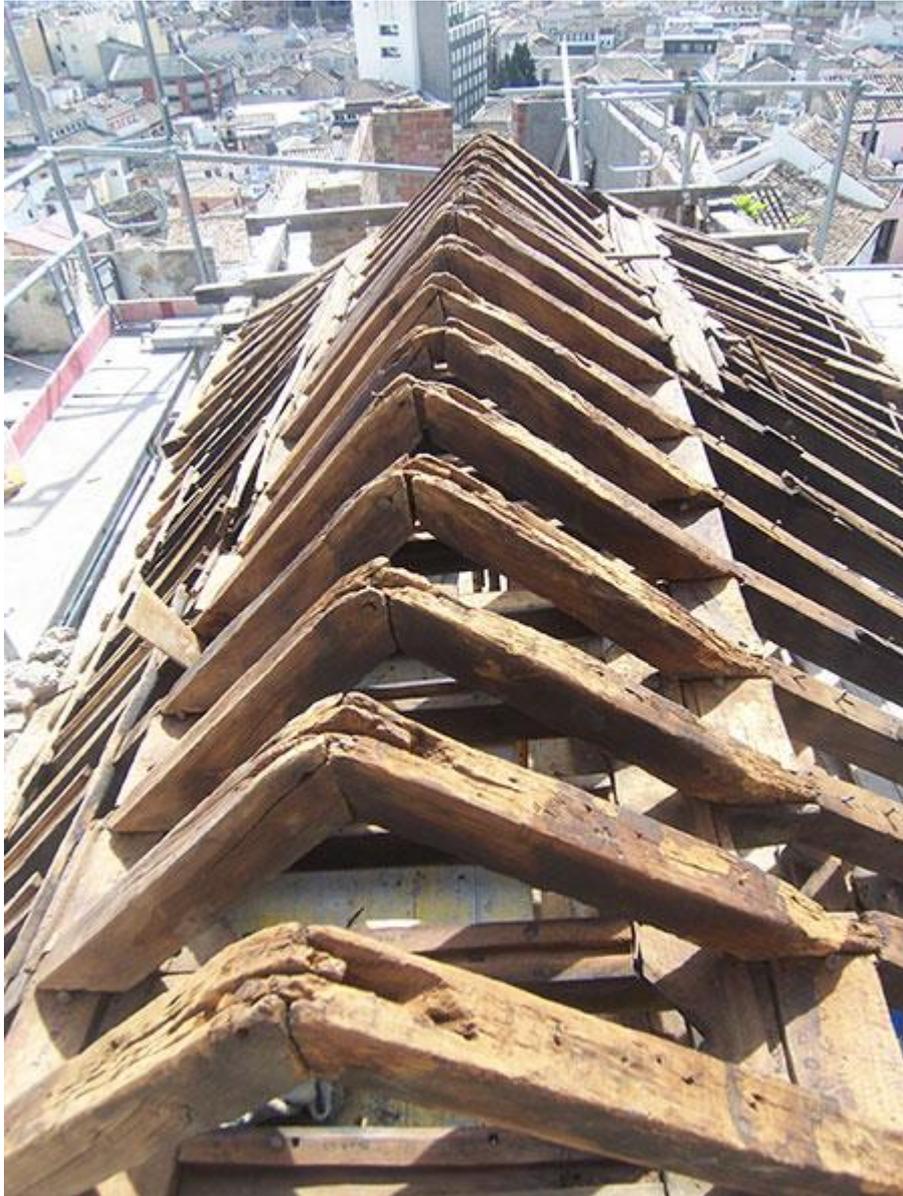
⁵¹ Precisamos cómo, al analizar la armadura *in situ*, se pueden apreciar muchas piezas de reposición, detectables en cuanto presentan una menor profundidad de las incisiones de los gramiles; quizás se hayan tenido que sustituir piezas deterioradas tras el traslado de la armadura desde su sitio originario.

Link 51. Casa situada en la Cuesta del Perro Alta nº 6. Armadura antigua, Planta segunda, lado noreste. Fotografía de la autora, año 2011.

Antes de efectuarse la obra de restauración de la armadura, todo su testero este aparecía quemado por la presencia de una antigua chimenea situada debajo de ésta, con fugas de humo entre la armadura y un falso techo que la cubría. Se ha procedido a su reconstrucción por medio de elementos nuevos acordes con el estilo y la técnica de los que se habían conservado.

No obstante, la recuperación de la armadura antigua aparecida por encima de un falso techo en el extremo este de la planta segunda se ha realizado bajo criterios científicos y rigurosos, en colaboración con la restauradora Julia Ramos. Sobre ésta ha sido necesario realizar un estudio previo aparte y un trabajo específico de reconstrucción parcial de los elementos deteriorados, que estaban bien conservados pese al incendio del testero noreste, parte que ha sido reconstruida conforme al original, en el respecto del criterio de *autenticidad material* de la LPHA-07. Las zapatas reconstruidas en las galerías superiores de la crujía norte, se han diferenciado a través de incisiones con respecto a las que se habían hallado *in situ*, bajo el criterio de la *diferenciación de los elementos no originales*⁶³.

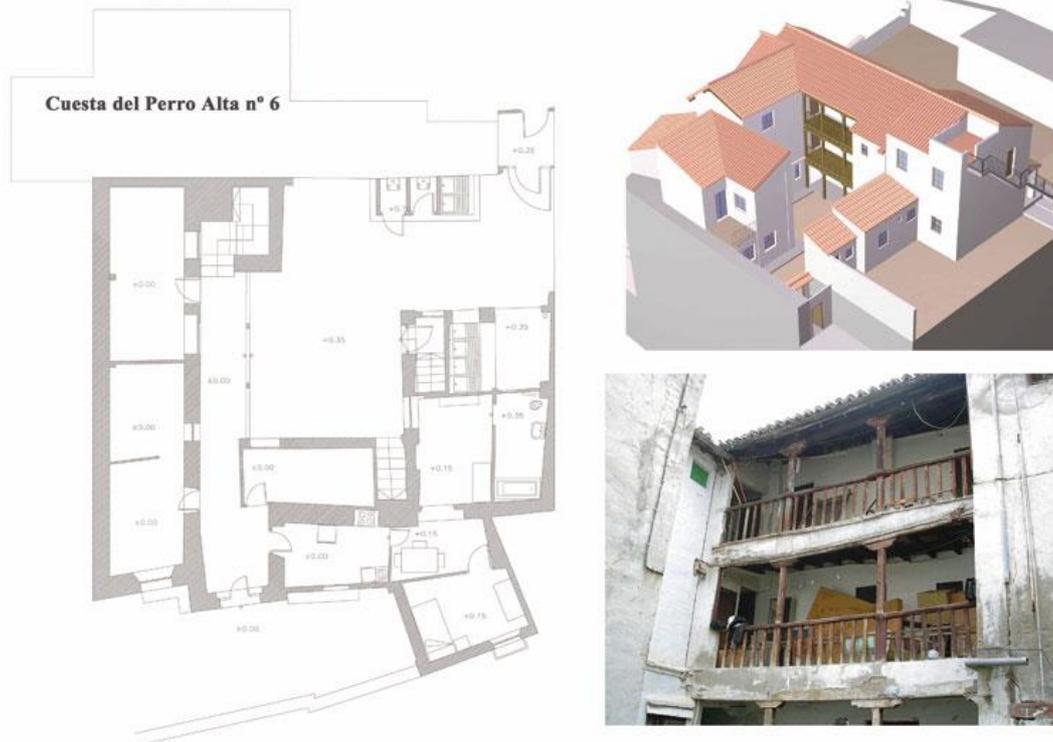
Por lo que respecta a la obra de rehabilitación, es preciso señalar que antes de su realización la vivienda se encontraba en fuerte deterioro estructural y con el pórtico occidental cegado.

Ilustración 08. Casa ubicada en la Cuesta del Perro Alta nº 6. Estado previo a la reforma, fotografía y planos de los arquitectos directores de la obra, año 2010.

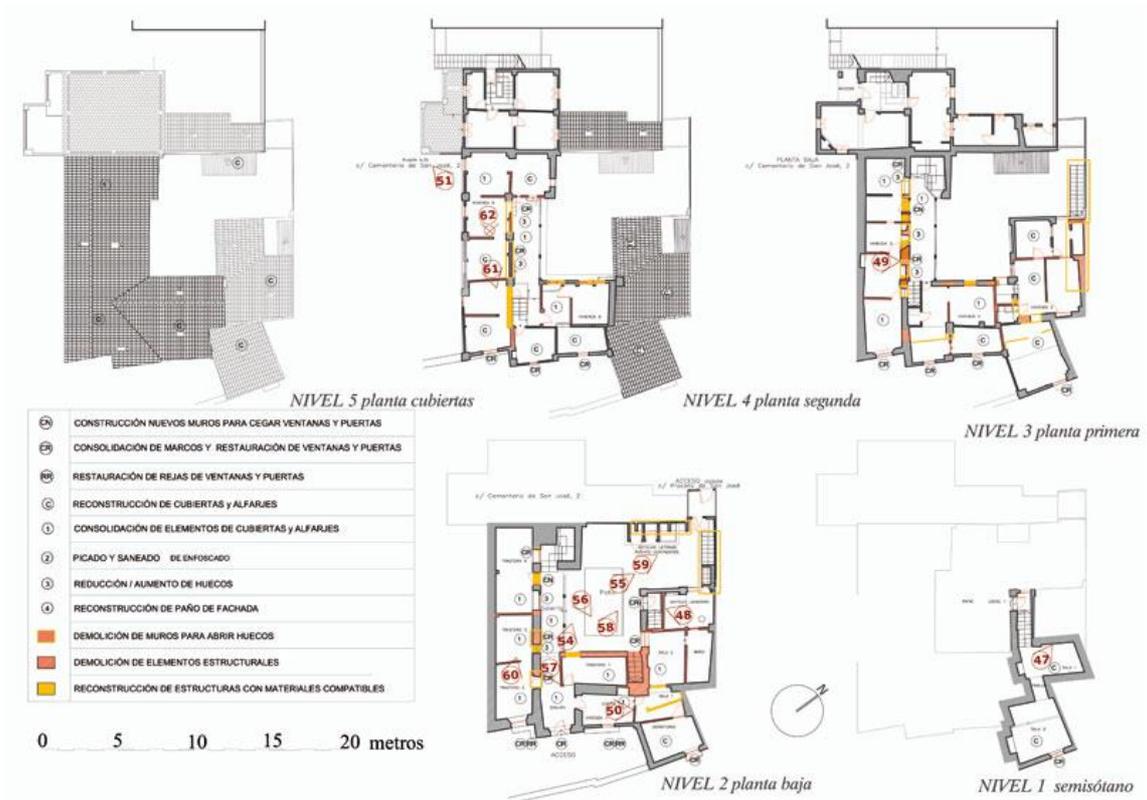
Ilustración 09. Planos de la obra con indicación de las actuaciones sobre elementos estructurales, plantas. Casa situada en la Cuesta del Perro Alta nº 6.

- Sótano y crujía sur: se han acometido labores de consolidación en las crujías sur y suroeste, planta semisótano y planta baja, introduciendo emparchados de ladrillos perforados en los muros de tapial con verdugadas de ladrillo y en los paños de aparejo de ladrillo macizo que se encontraban muy deteriorados y con grandes deformaciones. La elección de este material industrial ha sido condicionada por una cierta escasez presupuestaria, vinculada a los programas administrativos y que, aunque haya hecho posible la intervención, no ha podido ampliarse en la cantidad que precisa una reforma integral de los cerramientos utilizando únicamente ladrillo macizo.

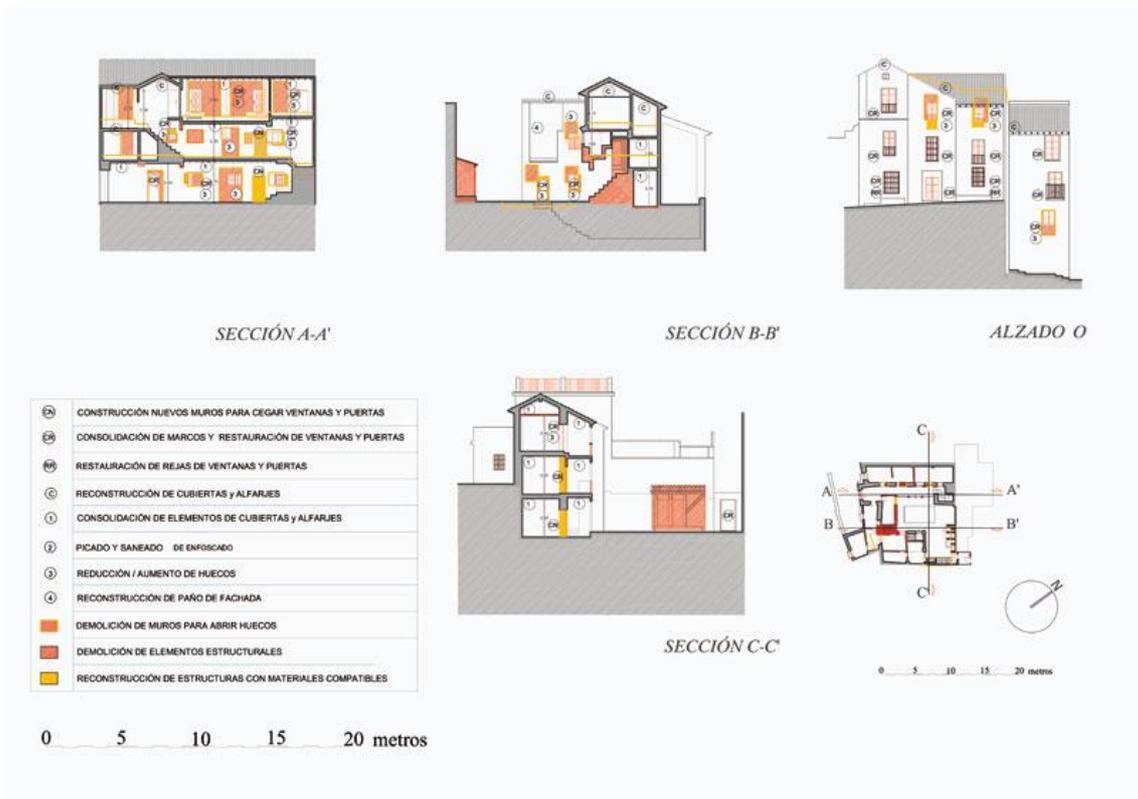
Ilustración 10. Planos de la obra con indicación de las actuaciones sobre elementos estructurales, secciones. Casa situada en la Cuesta del Perro Alta nº 6.
