Una fortaleza dentro de un castillo: metodología de intervención en la conservación y restauración del cerco primitivo del Castillo de San Romualdo (San Fernando, Cádiz)

A fortress inside a castle: Intervention methodology for the conservation and restoration of the original battlements of the “Castillo de San Romualdo” (San Fernando, Cádiz)

Antonio J. Sánchez Fernández

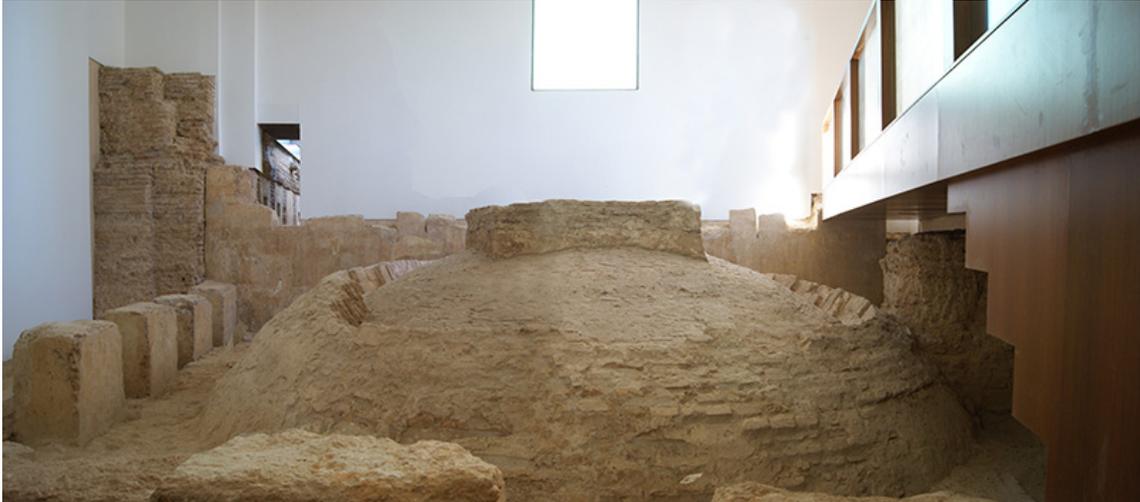
La merlatura de la torre SW, se compone de once merlones. Uno de ellos actúa de esquinero. La altura oscila entre 0,80 y 0,90 m; la anchura varía de 0,93 m. a 1 m. y la profundidad es de 0,40 m. aproximadamente. Los merlones están realizados en tapial. Para su fabricación se utilizó un formero de madera (aún se conservan las huellas del negativo) y arena arcillosa. Contienen restos de piedras redondeadas de río y conchas de moluscos.

Ilustración 02. Torre Suroeste del Castillo de San Romualdo. Estado actual del cerco primitivo.

Se enlució con mortero de cal y arena. Sólo se advierte un estrato, con un grosor de 0,5-0,8 cm., rico en cal y textura fina, por el trabajo final con la plana. La mayoría de los merlones presentan indicios de reparaciones posteriores. Estas intervenciones están realizadas de forma grosera y contrastan con la correcta ejecución primigenia.

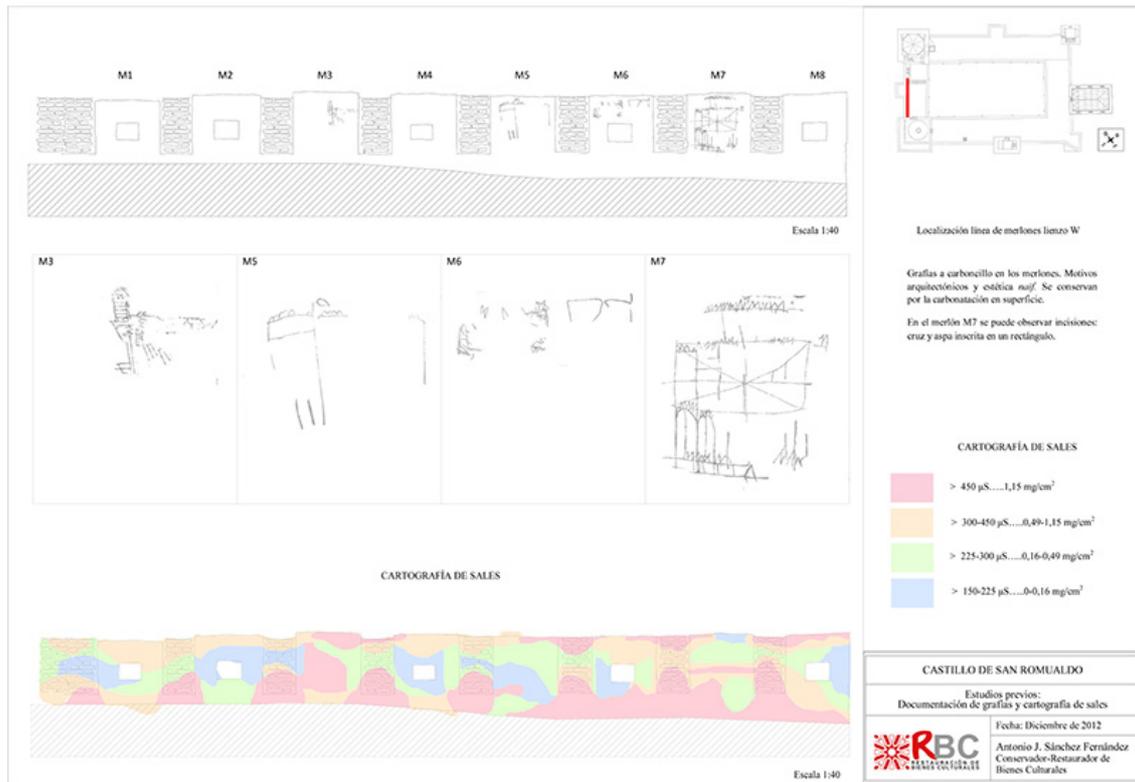
La medición de las diferentes concentraciones de sales solubles con el conductivímetro permitió la fabricación de una cartografía de sales en superficie.

Ilustración 04. Documentación gráfica de la merlatura occidental. Registro de los dibujos a carboncillo y cartografía de sales según su concentración.

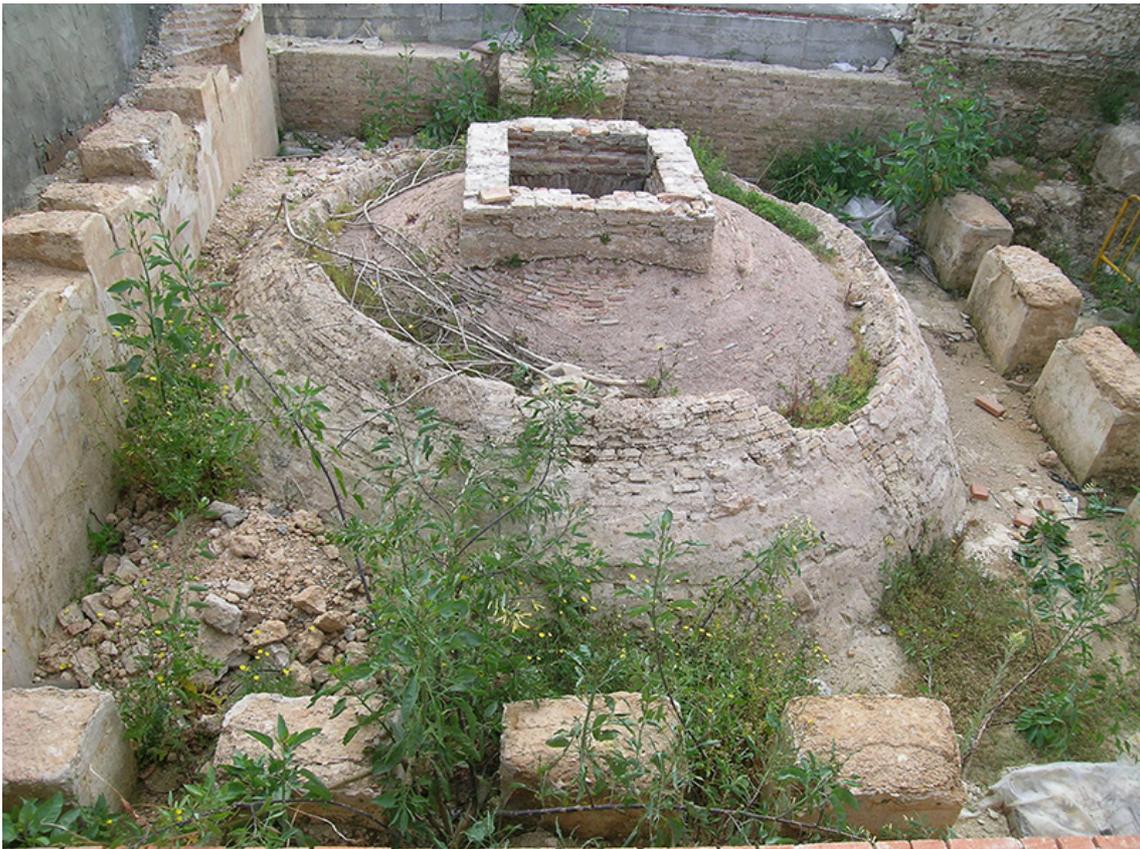
Ilustración 05. Estado de conservación de la torre Suroeste del Castillo de San Romualdo antes de la intervención.

En la merlatura de la torre SW, los bordes de las almenas y los agrietamientos más pronunciados se encontraban engasados con tarlatana y resina sintética. Correspondía a una intervención de urgencia, realizada en la fase de estudios previos arqueológicos, con el objeto de salvaguardar la estructura hasta actuaciones posteriores. De la misma forma, algunas piezas, que presentaban roturas, aparecían cosidas con varilla metálica y posiblemente masilla de anclaje química.

Por otra parte, se advertían manchas rojizas producto del precipitado de limos desde el núcleo.

Se hallaban grietas, agrietamientos y roturas con desplazamiento, además, de falta de cohesión entre estratos. Se constató la presencia de eflorescencias salinas.

Existía una importante colonización biológica, de la que derivaban determinados daños. La pérdida de argamasa tanto en las juntas como en el revestimiento, propició la proliferación de plantas vasculares; igualmente, la acumulación de sustrato orgánico en los límites de las intervenciones del trasdós de la bóveda permitió el crecimiento de variedad de organismos, cuya cinética derivó en la degradación de los materiales constructivos.

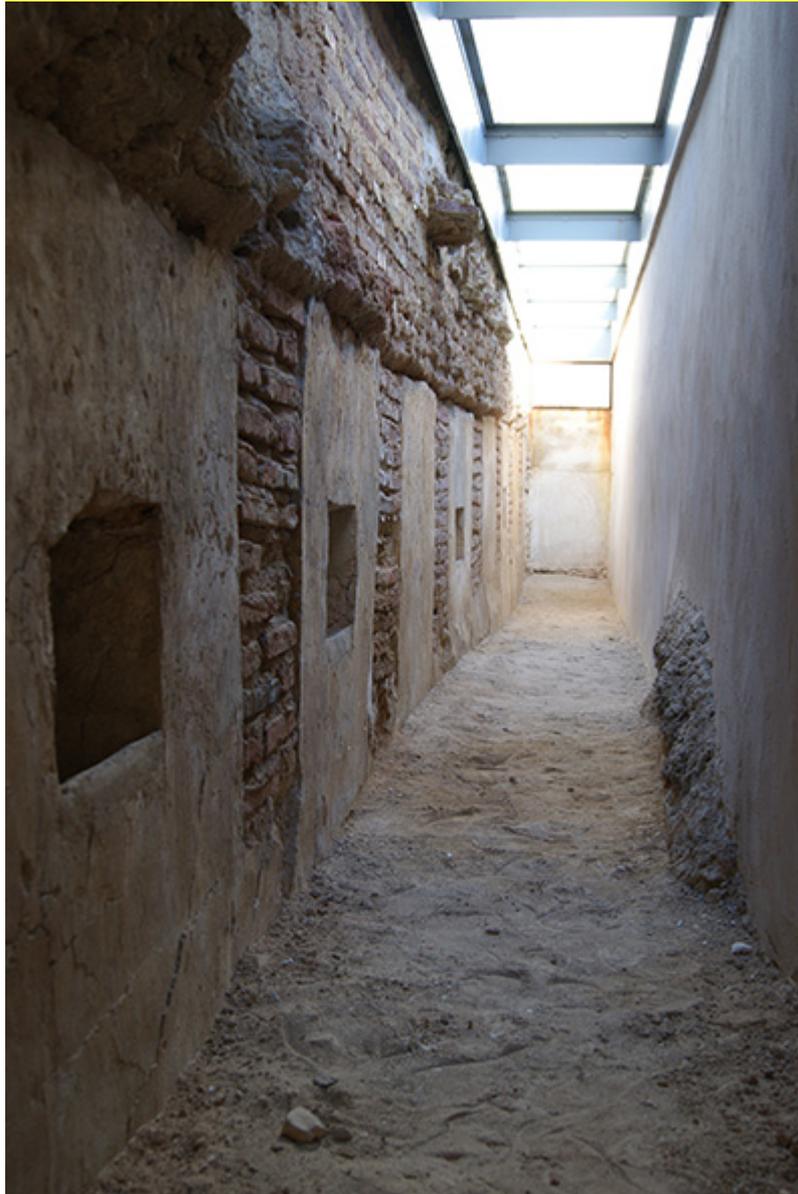
Actualmente, el contexto físico donde se ubica la línea occidental de merlones tiene forma de pasillo, que si bien quedaban protegidos de rachas de vientos, no los aislaba de otros agentes atmosféricos, concentrando los daños en los tercios superiores.

Link 05. Estado actual del registro arqueológico de la merlatura occidental. Cerco primitivo del Castillo de San Romualdo.

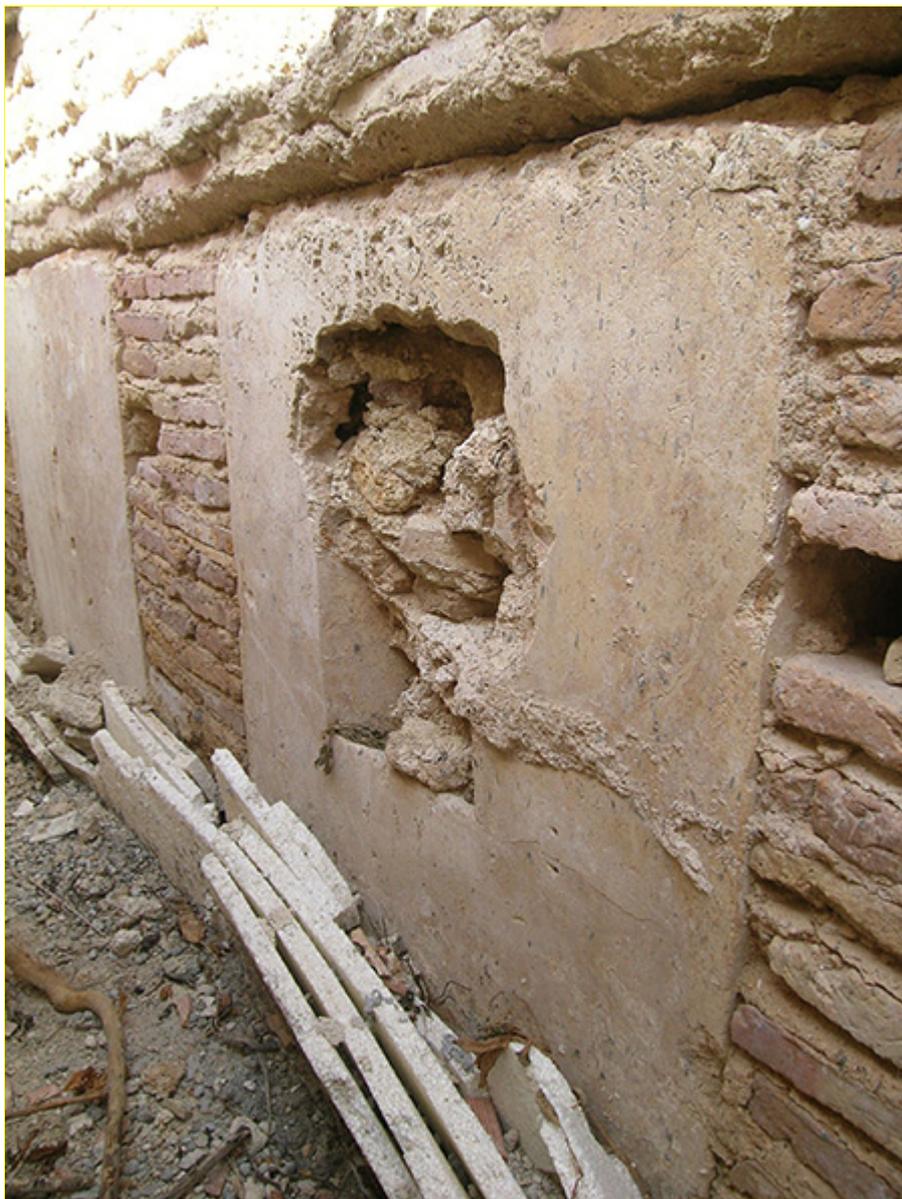
Ilustración 06. Estado de conservación de uno de los merlones del lienzo Oeste del Castillo de San Romualdo antes de la intervención.

Estructuralmente, se observaban pérdidas volumétricas del soporte de tapial. Aparecían grietas y fisuras en el enlucido producto de un mal curado del mortero; por otro lado, la presencia de sales había contribuido a debilitar mecánicamente la estructura del revestimiento. También la acción mecánica de la colonización de plantas superiores rompió el aparejo. Los merlones estaban desmochados para facilitar el cegado y recrido de fases constructivas posteriores. Asimismo, algunas aspilleras aparecían cegadas. Se advertían manchas asfálticas originadas en las operaciones realizadas en la cubierta W y salpicaduras de cemento portland. Las alveolizaciones se concentran en la zona superior.
