Historia y criterios de una restauración en curso. Santa María de Ateca, Zaragoza
History and criteria of a restoration in progress. Santa María de Ateca, Saragossa

Begoña Genua Díaz de Tuesta

Resumen

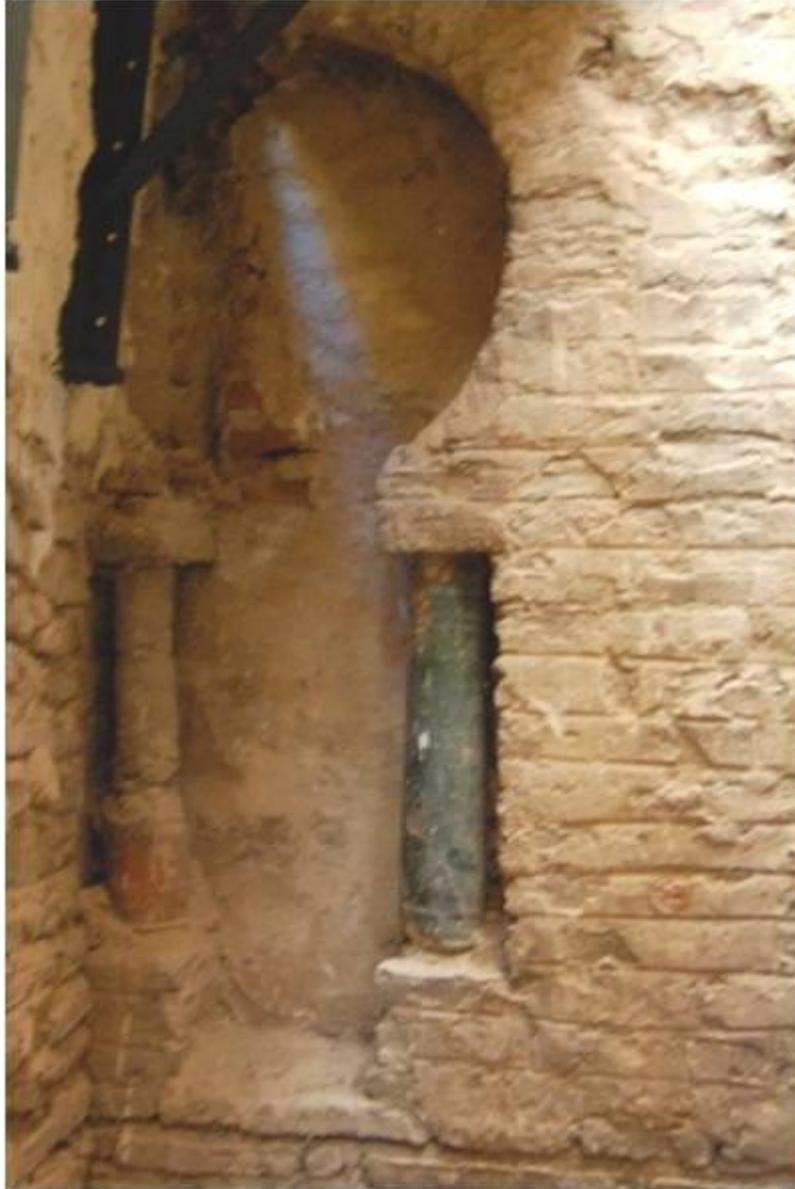
Ilustración 06. Revestimiento de yeso agramilado con despiece de ladrillo. Fuente: Elaboración propia.

En consecuencia, su propuesta consistió en buscar una aproximación al revestimiento de yeso agramilado con despiece de ladrillo hallado en la cara Este de la torre. Para lograr ese acabado plano y homogéneo sin tener que revestir completamente la torre con un revoco de mortero de yeso y cal coloreado, Carlos Larrosa propuso rejuntar toda la fábrica con un mortero entonado al color del ladrillo y utilizar el relleno de las juntas para, mediante bisel, unir los ladrillos resaltados con los rehundidos, reduciendo la incidencia de las sombras. En los fondos de las bandas decorativas se encontraron guarnecidos de yeso coloreado, que en las bandas de arquillos medios e inferiores aparentaba estar acabado con una pintura de tipo oleoso. El arquitecto propuso consolidar los restos encontrados y completar los fondos con el mismo tipo de acabado.

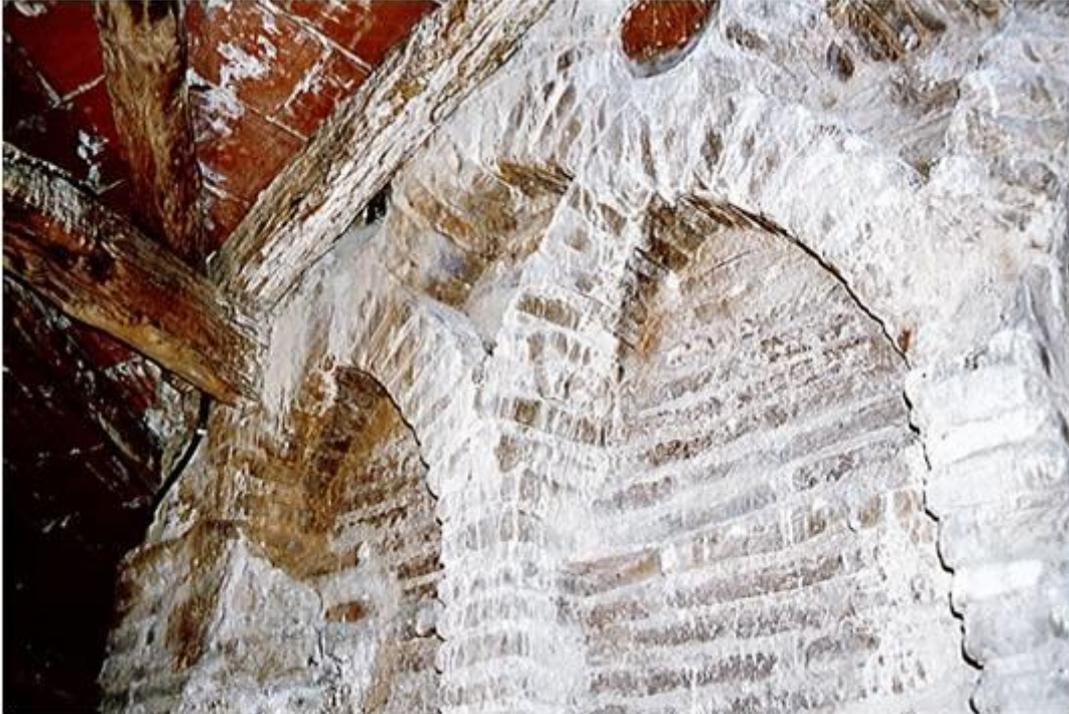
Link 27. Afecciones en el interior. Fuente: Elaboración propia.

En el proyecto se tomó la decisión de eliminar la cubierta transversal y sustituirla por un lucernario con traza horizontal en el encuentro con la torre, que evitase rozas y baberos inclinados. La cara norte de la torre, la única que no había sido objeto de las restauraciones previas, quedó correctamente iluminada, limpia de residuos sólidos y tratada como un resto arqueológico susceptible de ser observado y estudiado [Link 28]. De esa manera se ponía en valor este lienzo del muro medieval de la torre, que no afectaba a la contemplación del bien en su conjunto ni a su valor simbólico y que es el único tramo de la torre medieval con garantía de autenticidad. De nuevo, la influencia de las teorías en boga en esos años, tendentes a la conservación material, se trasladaban a los criterios de restauración aplicados en el momento de la intervención.

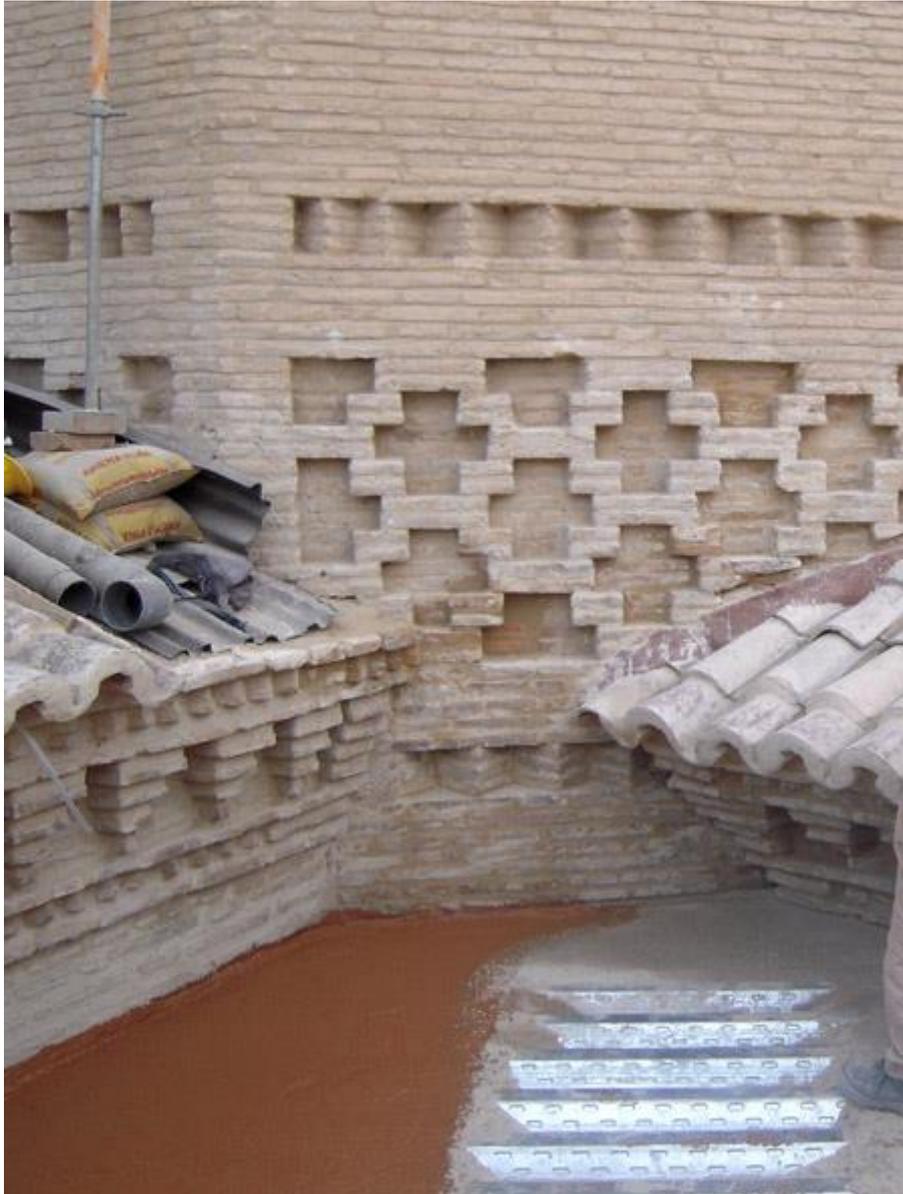
Link 29. Transformación de una pequeña cubierta en azotea para dejar a la vista un fragmento de la decoración del ábside. Fuente: Elaboración propia.

En una segunda fase encargada a las arquitectas Flor Mata y Begoña Genua se acometió la rehabilitación de las cubiertas inferiores. Era necesario dejar acabada la restauración de los muros de fábrica de ladrillo situados entre ambos niveles de cubiertas para no tener que montar andamios sobre las cubiertas recién restauradas, y para ello habría que encargar la fabricación de ladrillo manual similar al existente, por lo que se decidió acometer la restauración de toda la fábrica de ladrillo de la iglesia. Se practicó una restauración de naturaleza conservacionista, renovando la estructura de las cubiertas pero manteniendo materiales: madera, yeso, ladrillo y teja. Únicamente se modificó alguna pendiente que resultaba insuficiente y se transformó en plana la cubierta de una dependencia auxiliar para dejar a la vista un testimonio de la decoración del ábside mudéjar que había permanecido oculta en los espacios bajo cubierta.

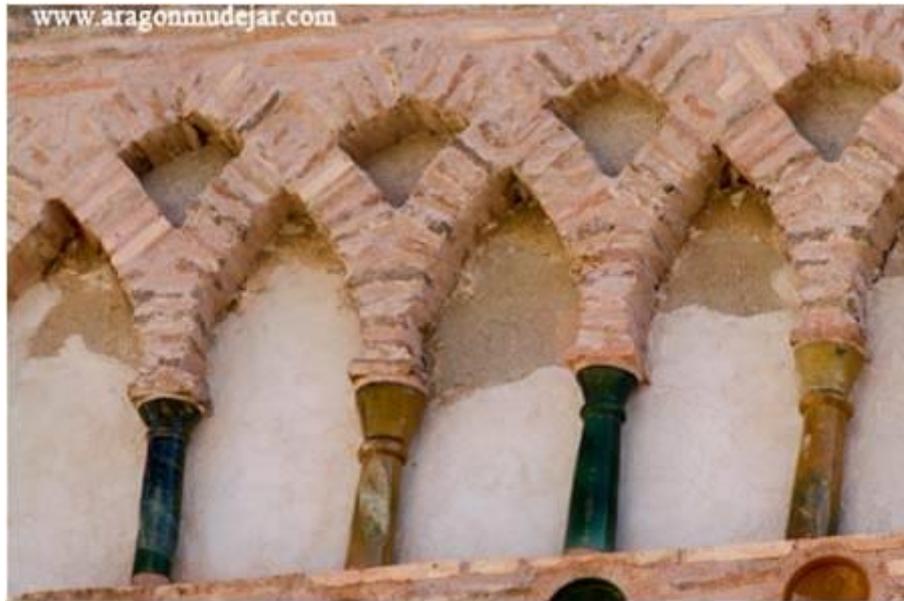
Link 30. Imagen de cubiertas y fachadas de ladrillo restauradas. Fuente: Elaboración propia.

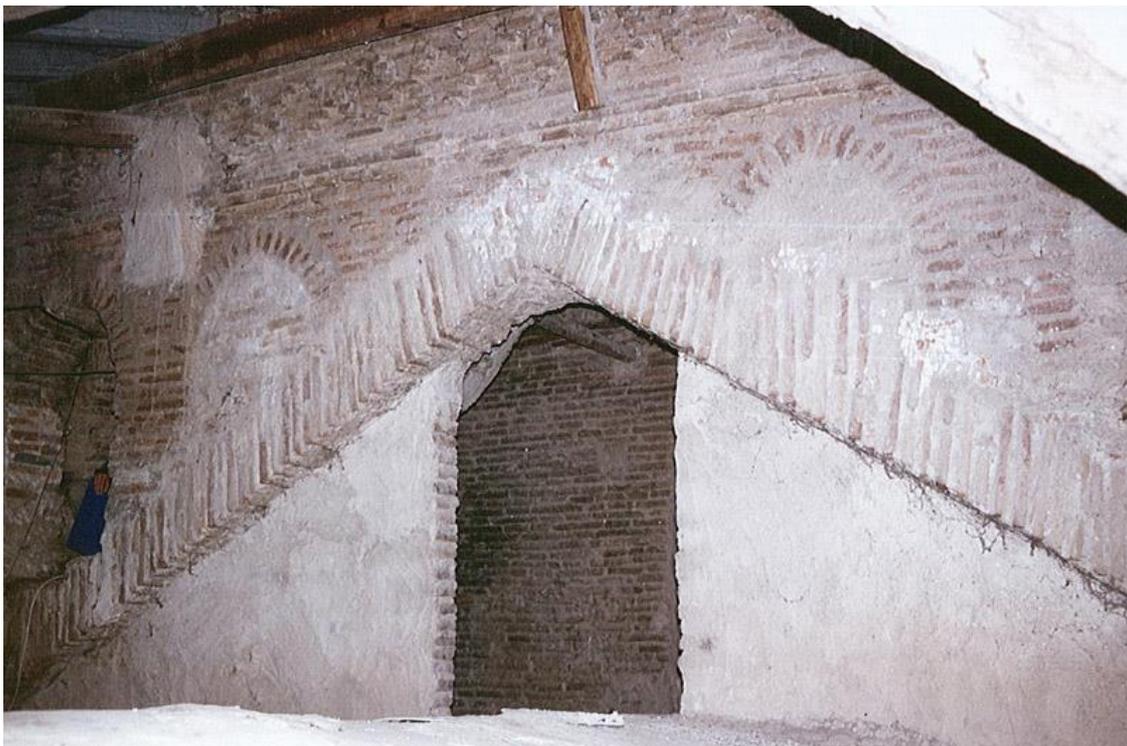
Link 31. La galería mudéjar, antes de la restauración. Fuente: Elaboración propia.

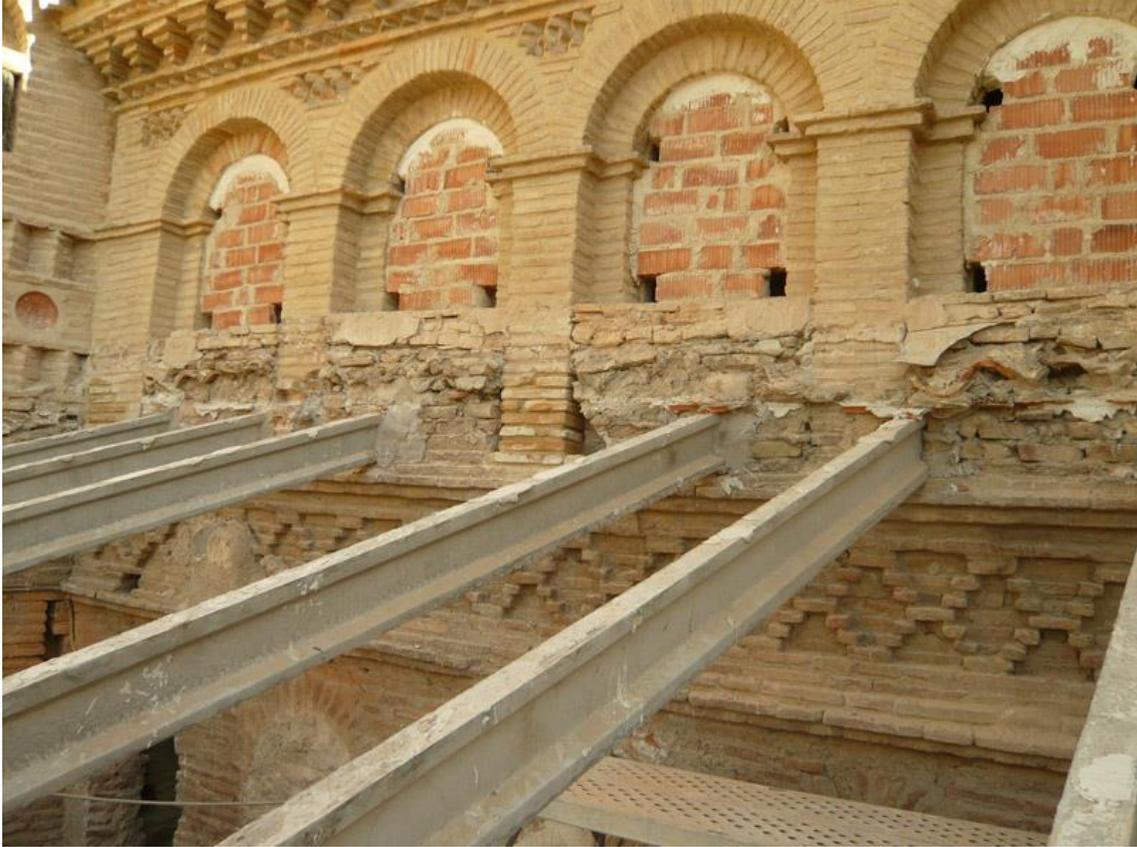
Link 32. Desmontaje de la cubierta sobre la capilla del Niño Jesús. Las viguetas apoyaban sobre el antepecho de la galería. Fuente: Elaboración propia.

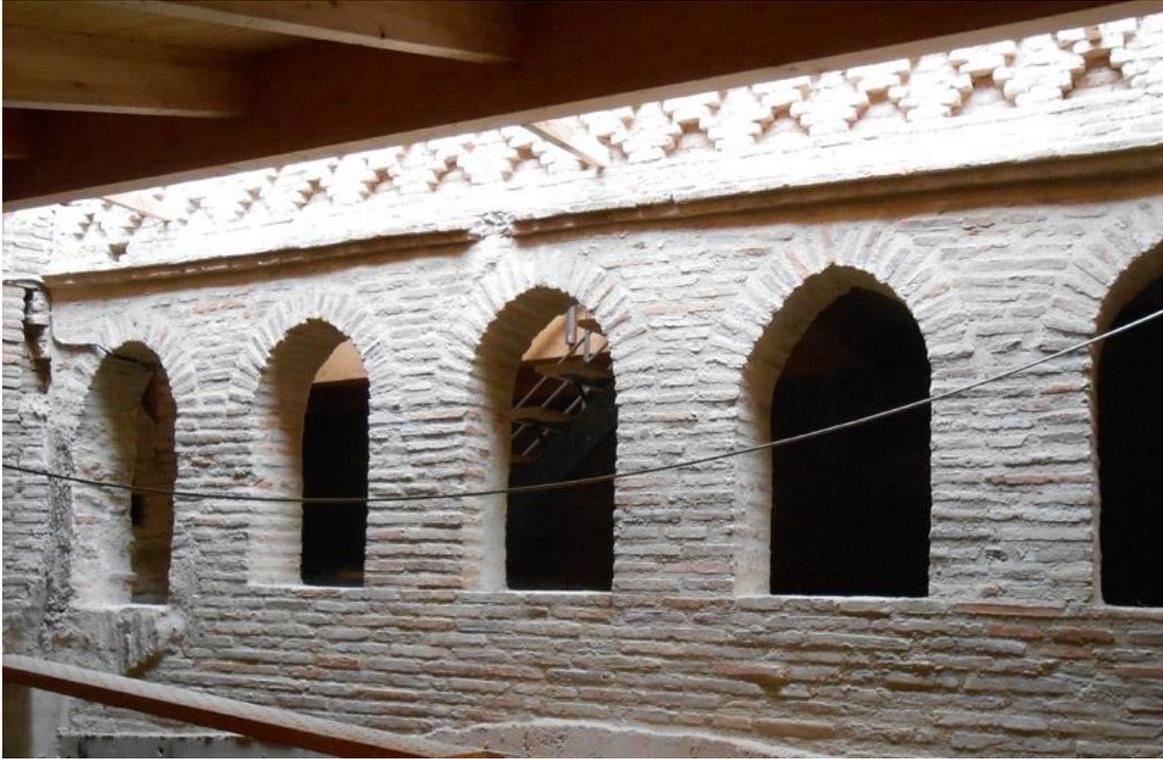
Link 33. La galería mudéjar, después de la restauración. El lucernario ha permitido recuperar la continuidad entre las dos galerías superpuestas. Fuente: Elaboración propia.

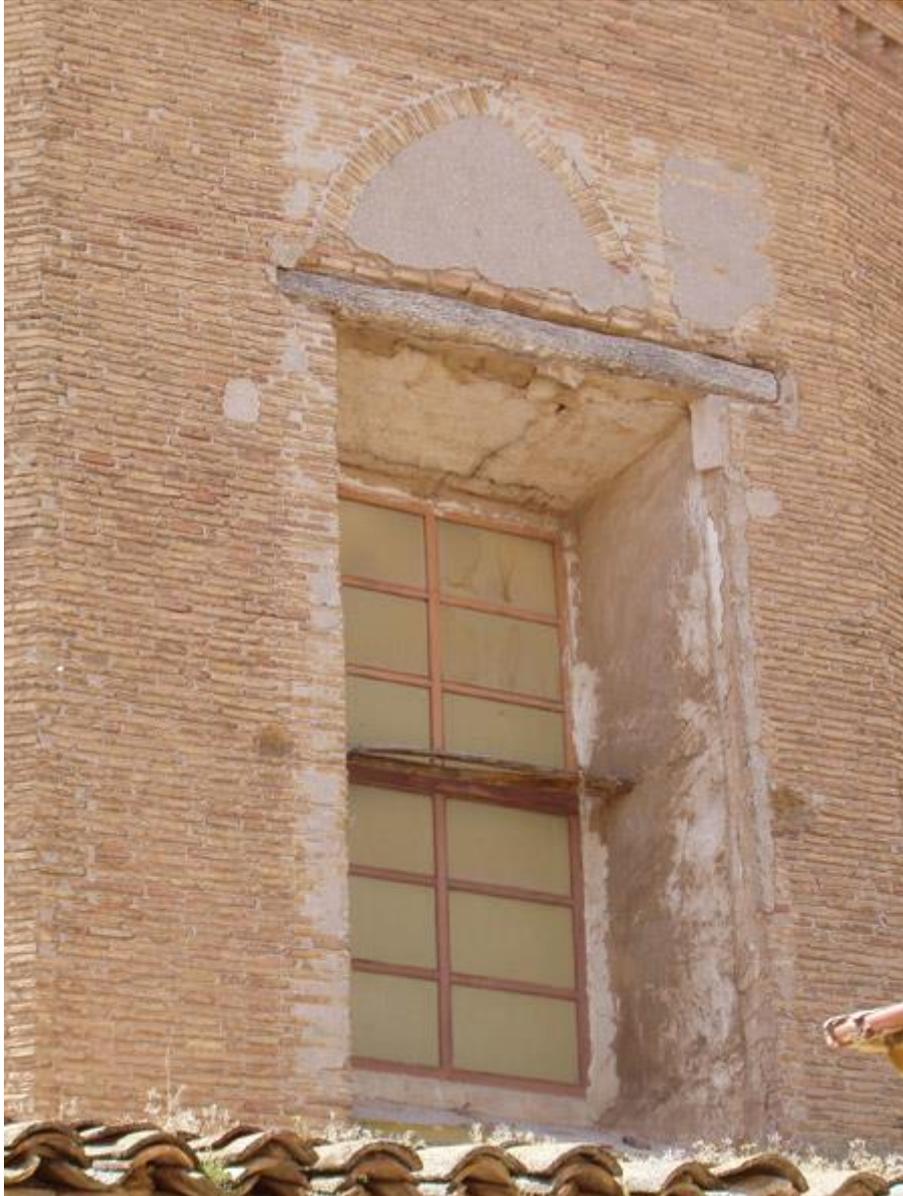
Link 34. Ventanal lateral del ábside, transformado en época barroca, antes de su restauración. Fuente: Elaboración propia.

Asimismo, se adoptó la decisión de mantener el trazado barroco de los dos ventanales laterales del ábside porque la información que en ese momento disponíamos sobre el monumento no permitía aventurar que quedaran restos de los ventanales originales. Las arquivoltas exteriores se habían destruido para ampliar la anchura del hueco y los arcos estaban macizados con los cabeceros. Por el contrario, el ventanal ojival central se conservaba íntegro, incluso con los revestimientos mudéjares originales en relativo buen estado de conservación.

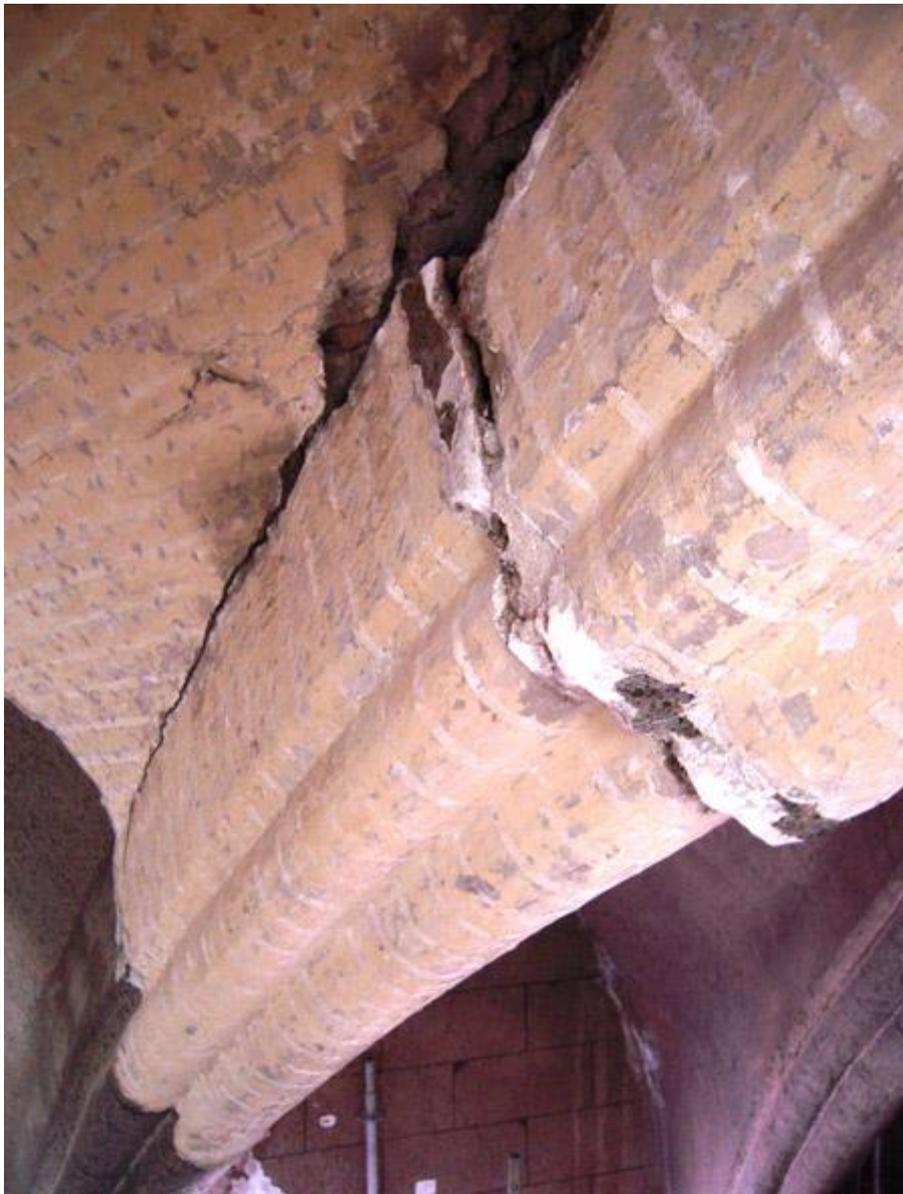
Link 38. Grietas consolidadas y tapadas en el s. XVI, que volvieron a quedar a la vista tras retirar ese revoco. Fuente: Elaboración propia.

Se procedió a la eliminación manual de la pintura y los recubrimientos de yeso de los siglos XVIII y XVI aplicados sobre la pintura mural mudéjar, en muros y bóvedas. Lo que parecían fisuras del revestimiento, una vez retirados los revocos de épocas posteriores, se revelaron como importantes grietas que habían sido reparadas por los maestros de obra del siglo XVI. Aunque habían devuelto la continuidad de los arcos mediante cuñas de hierro y calzos de diversos materiales y el problema estructural estaba corregido, las grietas quedaban nuevamente al descubierto y se tuvieron que cerrar, dejándolas como laguna en el revestimiento mudéjar. En todo caso, fue necesario reforzar la continuidad de los arcos en los puntos más sensibles mediante cosido con varillas roscadas de acero inoxidable y resina. También se sellaron las pequeñas fisuras y se eliminaron las sales acumuladas sobre la capa pictórica, procediendo a su consolidación. Las lagunas se entonaron mediante la reintegración de la capa pictórica a bajo tono y diferenciándola del original. En la plementería de las bóvedas se reintegró la línea de despiece de ladrillo sólo en los trazos en los que quedaban restos originales, prescindiendo de interpolar o interpretar dónde debían hallarse si no quedaban restos.

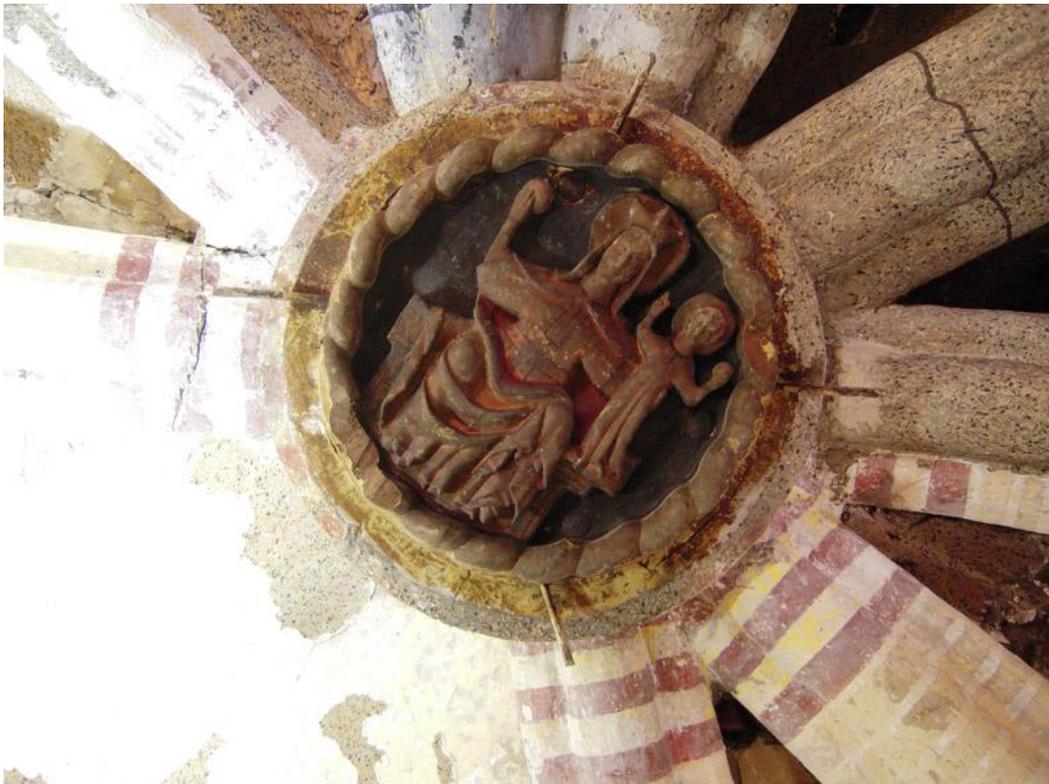
Link 39. Clave de la bóveda del presbiterio, tal como apareció tras retirar la clave de madera dorada sobrepuesta. Fuente: Elaboración propia.

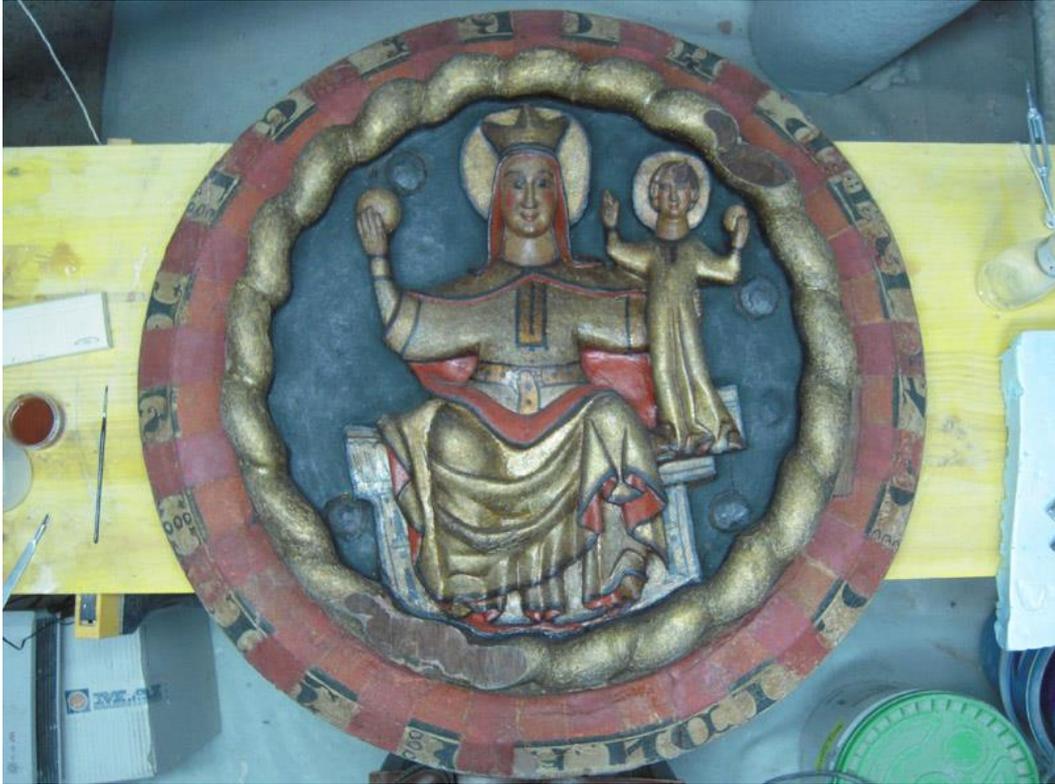
Ilustración 09. Clave de la bóveda del presbiterio, una vez restaurada. Fuente: Elaboración propia.
