ESTUDIO TÉCNICO: BATERÍA SAN JOSÉ DE BOCACHICA EN CARTAGENA DE INDIAS, COLOMBIA

TECHNICAL STUDY: BATTERY BOCACHICA'S SAN JOSE IN CARTAGENA OF INDIES, COLOMBIA

El fuerte de San José se ha convertido en imán de un sinnúmero de agresiones que han modificado su estado y funcionalidad; por esto, en la presente investigación se realiza una inspección patológica del estado actual de la fortificación para facilitar la ubicación de los daños y afectaciones encontradas, para posteriormente proponer soluciones integrales en pro de la conservación del patrimonio de la ciudad.

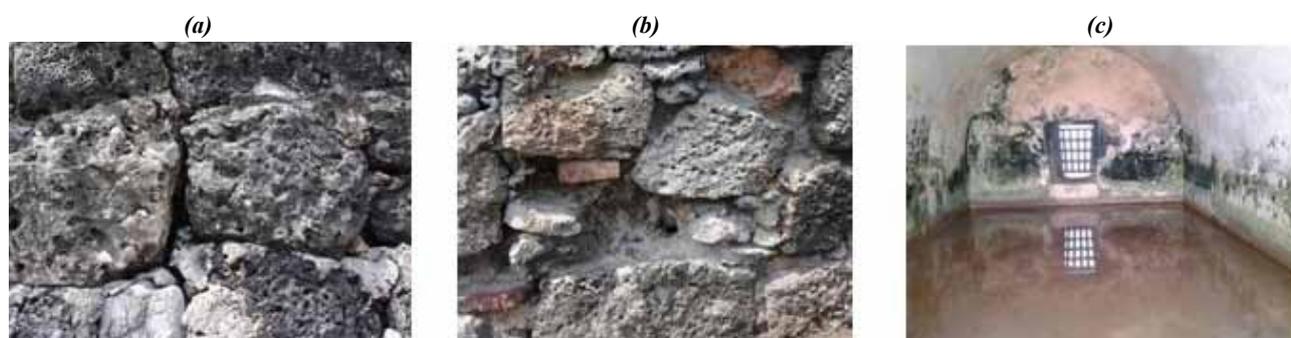
El fuerte-batería San José presenta lesiones que pueden considerarse graves, como la existencia de grietas de espesor considerable y asentamientos diferenciales evidentes. Adicionalmente, la fortificación se encuentra afectada por lesiones de menor gravedad, tales como la separación parcial de juntas de mortero (véase Fig. 1.a), elevados índices de humedad que han llevado al deterioro y desprendimiento del pañete y material pétreo (véase Fig. 1.b), eflorescencias (véase Fig. 1.c), entre otros.

Fig. 1. Fuerte de San José. Cartagena de Indias. Colombia. (a) Separación parcial de juntas. (b) Pérdida de material pétreo. (c) Problemas de humedad y eflorescencia. Arnoldo Berrocal Olave. 2012.

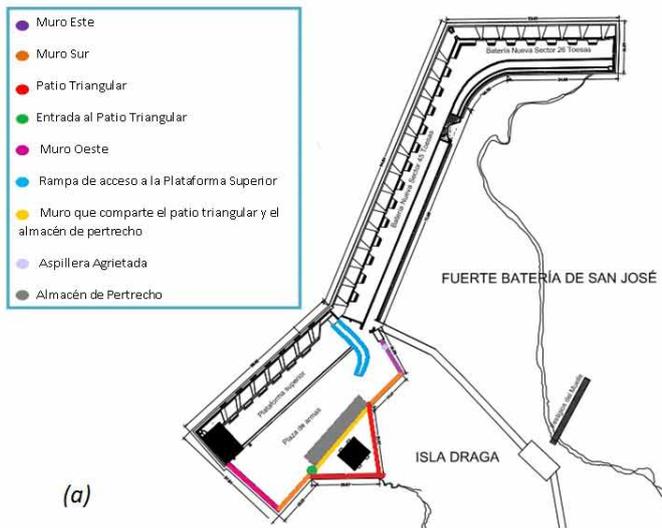
(a)

Fig. 2.a), donde se localiza la Plaza de Armas, las juntas de mortero se encuentran deterioradas, con afectación variable a las mismas piedras, lo que se ve reflejado en la degradación del material pétreo a lo largo de su base, pérdida de piedras, pérdida de las juntas de argamasa y deterioro del pañete. La socavación de las juntas llega en algunos casos a 10 cm. o más. Estas afectaciones, causadas por los procesos de meteorización, se ven aceleradas por los ciclos de mojado y secado a los que está sometido la estructura constantemente.

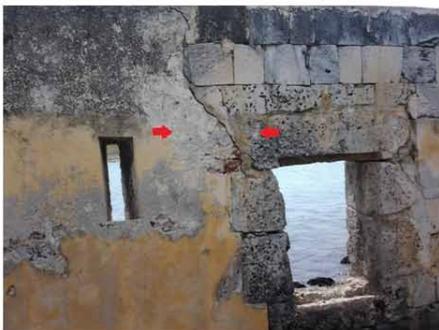
(c)

y por tanto se generará un desplazamiento relativo entre ambos muros, generando esfuerzos cortantes considerables que propician la formación de la grieta (véase Fig. 2.c).

La entrada que da acceso al patio triangular presenta dos grietas notables (véase Fig. 2.d) que se inician en cada una de las esquinas superiores y finalizan en la parte más alta del muro. Estas grietas poseen una inclinación aproximada de 15°. El mayor ancho medido es de ½ cm. Se encontró además, que el muro que continúa a partir de la entrada al patio triangular y se extiende hasta el muro oeste, ha sido previamente restaurado en gran parte de su longitud; en este sector la transición entre la estructura original con la restaurada, es también causante de agrietamiento, presentándose en la unión una grieta cuya sección alcanza 1 cm. de ancho que afecta el muro en todo su espesor. Esta grieta se generó por los esfuerzos cortantes

causados por la diferencia de rigideces entre la estructura nueva y la antigua.

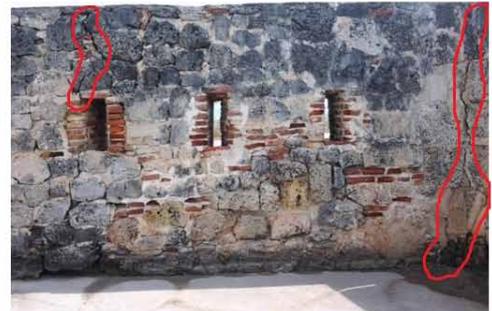
(b)

grave se ubica en la unión del muro este con el muro sur (véase Fig. 2.b). Dicha grieta recorre el mismo desde la base, y se profundiza en todo el espesor de la pared. La grieta alcanza un ancho de 3 cm. en la parte superior.

Se presume que la principal causa de las grietas corresponde a la falta de continuidad de las cimentaciones, teniendo en cuenta que el muro sur fue anteriormente reconstruido utilizando materiales modernos (cimentación en concreto armado). Esta falta de continuidad se traduce en el cambio de comportamiento de los muros; en caso de un movimiento del suelo subyacente, la cimentación antigua cederá con mayor facilidad

La segunda grieta, tiene su origen en la parte superior de una de las aspilleras y se ha abierto paso a través de la junta de los sillares. Su ancho máximo es de 1.5 cm. y afecta todo el espesor del muro (véase Fig. 2.b).

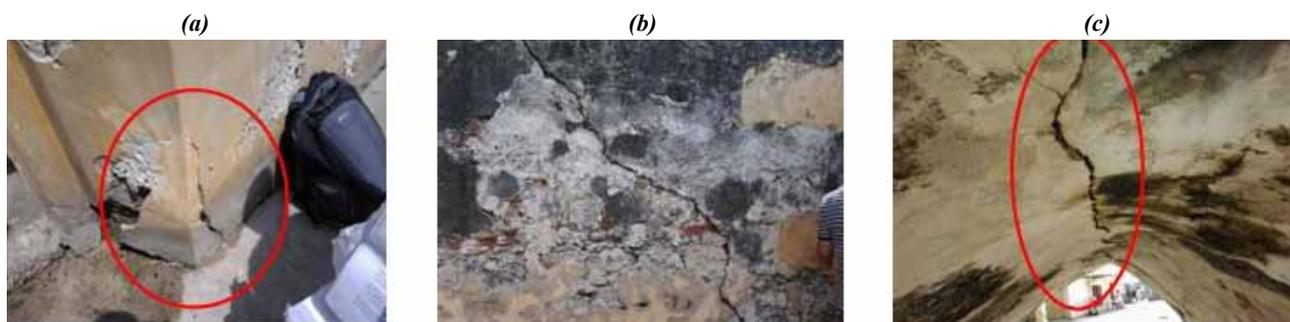
El muro que comparte el patio triangular con el almacén de pertrecho presenta evidencias de pandeo. El borde inferior del muro en la esquina este (entrada al patio triangular) presenta descascaramientos, posiblemente producto de los esfuerzos de compresión (véase Fig. 3.a) a lo largo de dicho muro. Además, es notable la degradación del pañete y pérdida de argamasa, problemas que están bastante avanzados y generalizados. También se encontró *“que la pérdida de material pétreo (caries), es una de las patologías más comunes en la piedra caliza que conforma en sí la estructura pétreo de la edificación”*⁴².

En el patio triangular, además de los problemas que comúnmente presenta la mayoría de la edificación, como son la degradación y el deterioro del material pétreo (caries), y la degradación del pañete, se observó una grieta grave (véase Fig. 3. b) que se extiende a lo largo del muro y afecta su grosor, la cual llega a tener un ancho de hasta 3 cm. Dicha grieta se localiza a pocos metros antes de la unión de los dos muros frontales. En trabajos de restauración anteriores, dicha unión había sido reforzada con grapas metálicas. Estas grapas absorben la mayoría de los esfuerzos cortantes en la esquina, sin embargo, el resto del muro se ve afectado por la redistribución de esfuerzos debidos a la aparición de la grieta misma.

Fig. 3. Fuerte de San José. Cartagena de Indias. Colombia, 2012. (a) Descascaramiento posiblemente causado por esfuerzos de compresión generados por el pandeo del muro. (b) Agrietamiento severo. (c) Desplome de más de 1 cm. Arnoldo Berrocal Olave. 2012.

Una de las estructuras seriamente dañadas es la rampa de acceso a la plataforma superior. Es notable la grieta (véase Fig. 3.c) que recorre toda la clave del arco, de hasta un 1 cm. de ancho. Problemas de asentamientos diferenciales han desencadenado la formación y propagación de dicha grieta. De hecho, se observa un desplome de 1 cm entre los dos bordes de la grieta, evidencia del hundimiento de la rampa. Esta, además, se ve afectada por otras muchas grietas y fisuras, lo cual indica el estado precario de la misma. Se recomienda intervenir cuanto antes este sector de la estructura.

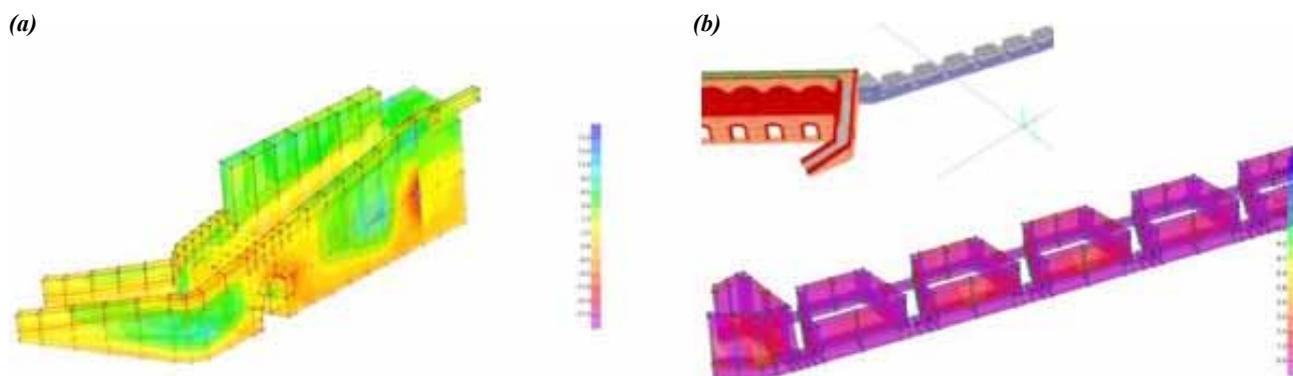
Los resultados de la modelación permitieron establecer que el arco ubicado en la rampa acceso (véase Fig. 4.a) no presenta esfuerzos elevados, por lo que se comprueba que esta zona no debería presentar deterioros estructurales si el suelo estuviese lo suficientemente estabilizado.

Adicionalmente, al evaluar las condiciones de esfuerzo, el modelo mostró valores superiores a los admisibles para los materiales que constituyen la batería baja (véase Fig. 4.b) en su tramo contiguo a la rampa; lo anterior se debe a que en el modelo se considera que existe una unión entre estas dos zonas de la edificación. Sin embargo, las mismas condiciones de la edificación no permitieron establecer a través de

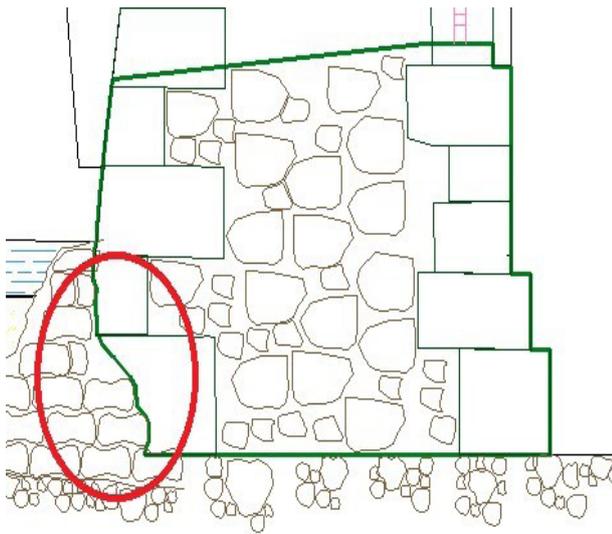
Considerando otro enfoque de estudio, el fuerte San José se encuentra expuesto a problemas de socavación (véase Fig. 7), especialmente en la cimentación de la escarpa, los cuales pueden ser el resultado de corrientes de arrastre, dragados artificiales próximos y efecto del oleaje.

“La existencia de una antigua escollera que en el pasado protegía el fuerte de la acción del mar”¹⁰, la cual desaparece como consecuencia de las obras de ampliación del canal de acceso a la bahía de Cartagena, sugieren la implementación de obras de ingeniería que mitiguen tales efectos.

Fig. 7. Fuerte - Batería San José. Cartagena de Indias. Colombia. Zona socavada en la estructura. Modificado Arq. Alberto Herrera. 2014.
