José Antonio Llopis Solbes y la restauración monumental en la provincia de Granada en el siglo XX

JOSÉ MANUEL ALMANSA MORENO

Departamento de Patrimonio Histórico. Universidad de Jaén

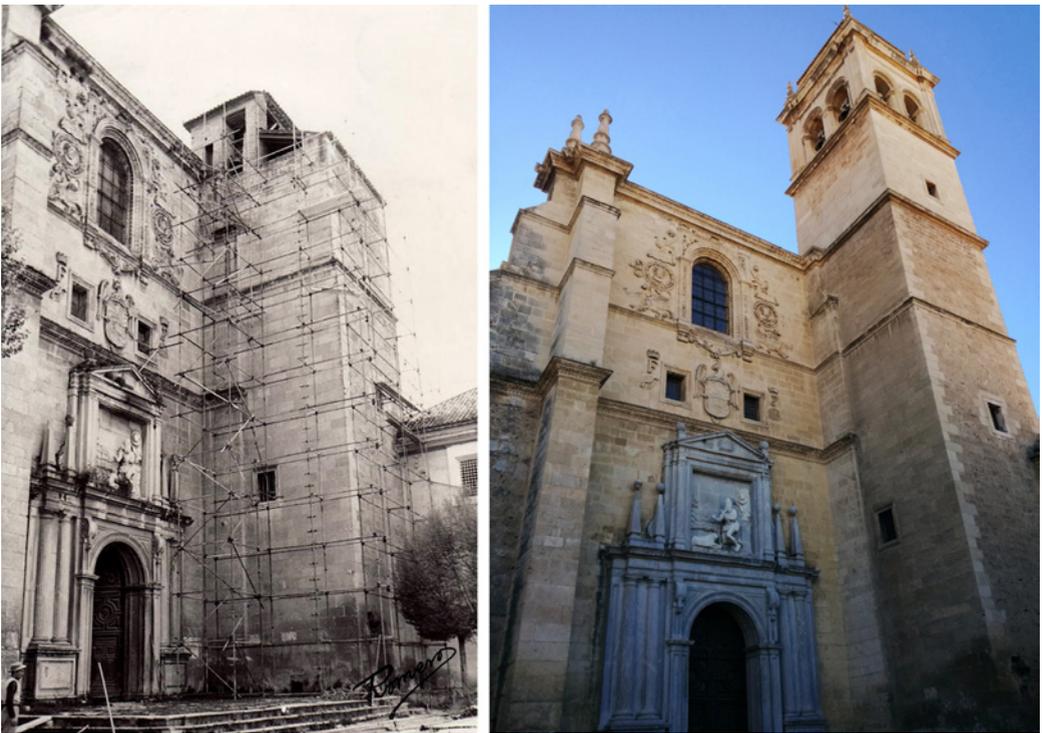
Fig. 1. Monasterio de San Jerónimo, Granada (hacia 1965 / en la actualidad) [Fuente: Romero].

La reconstrucción de la torre campanario de la iglesia fue una de las acciones más meritorias llevadas a cabo en el inmueble, pues hasta ese momento la imagen que mostraba era la de un torreón mutilado, cubierto por un antiestético cobertizo con dos campanas montadas provisionalmente (Fig. 1).

Es hacia 1965 cuando Llopis Solbes comienza a trabajar en el Monasterio de San Jerónimo, ejecutando los planos y llevando a cabo de forma íntegra la dirección de obra. En este momento proyecta el recalce y consolidación de la primitiva cimentación de la torre ante el aumento considerable del peso de la nueva fábrica (ya que la torre alcanzaría una altura total de 18 metros tras las obras de reconstrucción). En líneas generales, los trabajos implicarían la apertura de pozos con una profundidad superior a los cinco metros para evitar posibles asentamientos de cimientos y muros antiguos. Como se indica en el proyecto, había que actuar con especial minuciosidad en el punto de unión entre el muro de la torre y la iglesia a la altura de sus cimientos, ya que aquí la preservación de los arcos y columnas de los pórticos requerían una atención preferente al desarrollo mismo de los trabajos de cimentación⁵.

Las fases siguientes (1966 y 1969) se centrarían en el diseño definitivo del remate de la torre situado sobre el cuerpo de campanas, así como en la ejecución de la obra de cantería necesaria (diseñando un peto de crestería con cuatro pináculos en los ángulos, rematándose con un airoso chapitel). Además, se plantean modificaciones en la estructura de refuerzo del citado cuerpo de campanas, construyendo una nueva escalera de acceso a los diferentes cuerpos de la torre. El proyecto incluiría el saneamiento de sus paramentos interiores, así como la construcción e impermeabilización de la cubierta del último piso⁶.

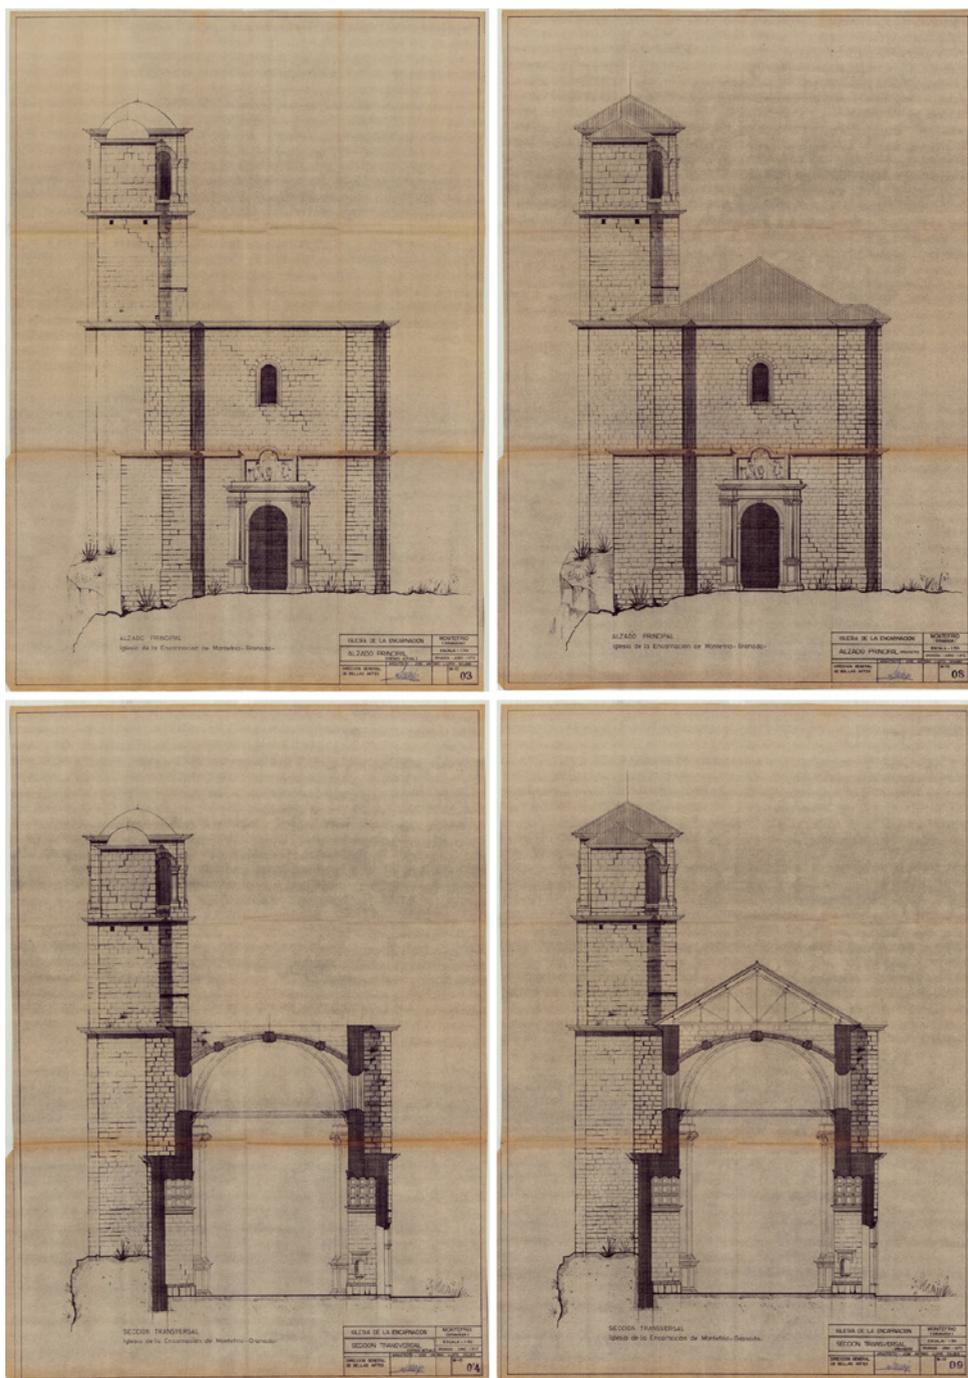
Fig. 3. José Antonio Llopis Solbes. Iglesia de la Encarnación, Montefrío (Granada). Alzado principal y sección transversal. Estado actual y proyecto (1972) [Fuente: Ministerio de Cultura y Deporte, Archivo General de la Administración (03)115.000, caja 26/00192].

La intervención se inició con la limpieza general de bóvedas por el exterior y reparación de las cornisas de apoyo, formando un zuncho general de hormigón armado que serviría para recoger las platabandas de apoyo de las cerchas de cubierta. Se trataba de un sistema de cerchas metálicas de acero laminado y correas del mismo material enrasilladas con capas de compresión para apoyo de la teja. Gran parte de esta actuación se llevaría a cabo con la primera fase, quedando pendiente tan sólo el 30% de la cubrición de la nave central y de las capillas laterales (y que se efectuaría a partir de 1978) (Fig. 3).

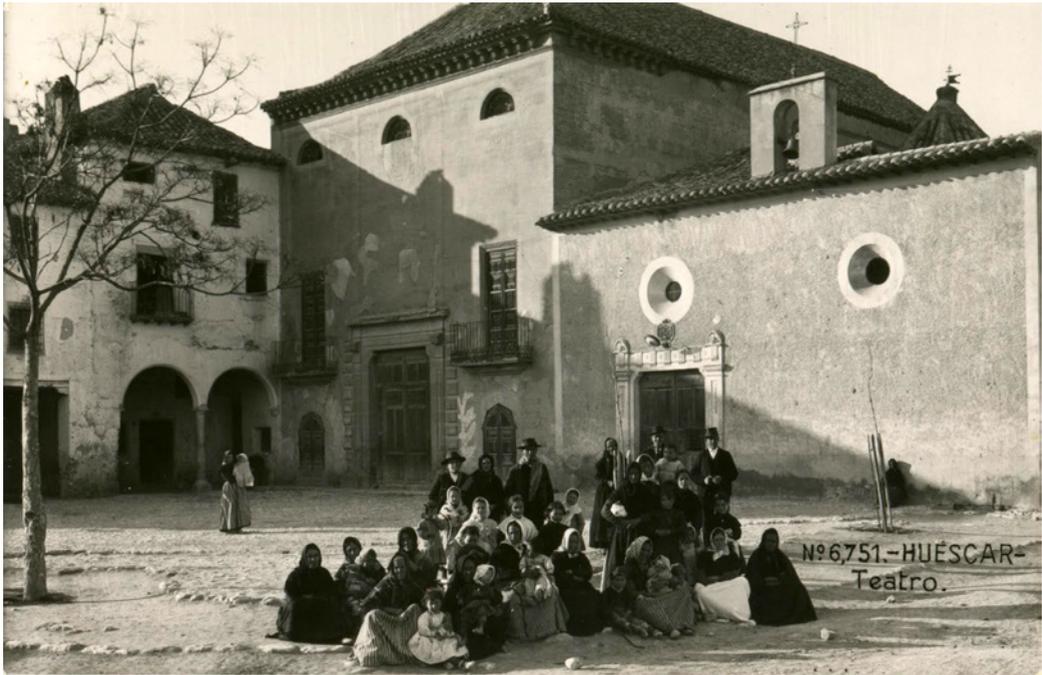
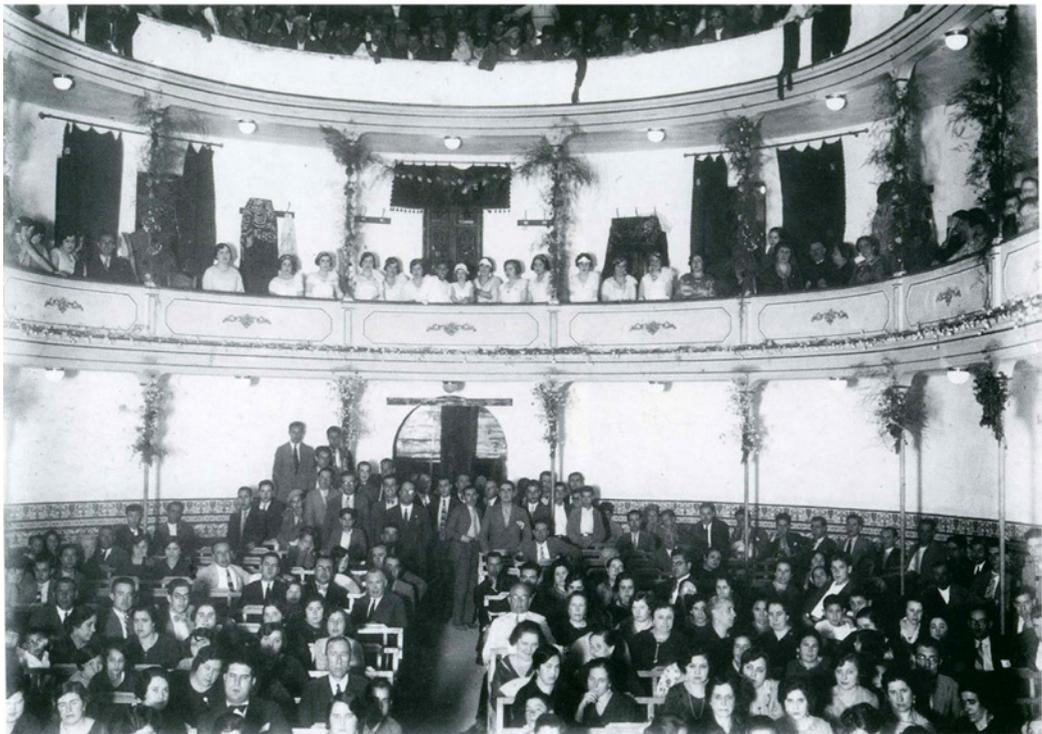
Fig. 4. Convento de Santo Domingo - Teatro Oscense, Huéscar (hacia 1920) [Fuente: colección particular].

Sacado a subasta, en 1858 el edificio es adquirido por la Sociedad Teatral Oscense quien realiza la adaptación arquitectónica de la iglesia para local de espectáculos, lo cual supondría la total alteración de su interior. De este modo la cabecera del templo pasaría a ser zona de escenario, tramoya y bastidores, disponiéndose los camerinos y guardarropía en la nave occidental, mientras que la nave central pasaría a convertirse en el graderío de butacas, cubriéndose con gran cielo raso de lienzo (colocado bajo los tirantes del artesonado) decorado con murales alegóricos pintados por el artista Limones. A excepción de las cinco capillas del lado del Evangelio -que fueron derribadas íntegramente-, las obras de remodelación no afectarían a la fábrica dominica, conservándose gran parte de su fábrica así como su magnífico alfarje (que quedaría oculto por el falso techo, aunque mutilado parcialmente por la parte externa del coro debido a su gran extensión -en donde se perdería la línea de zapatas y cabezas de viga-) (Fig. 4).

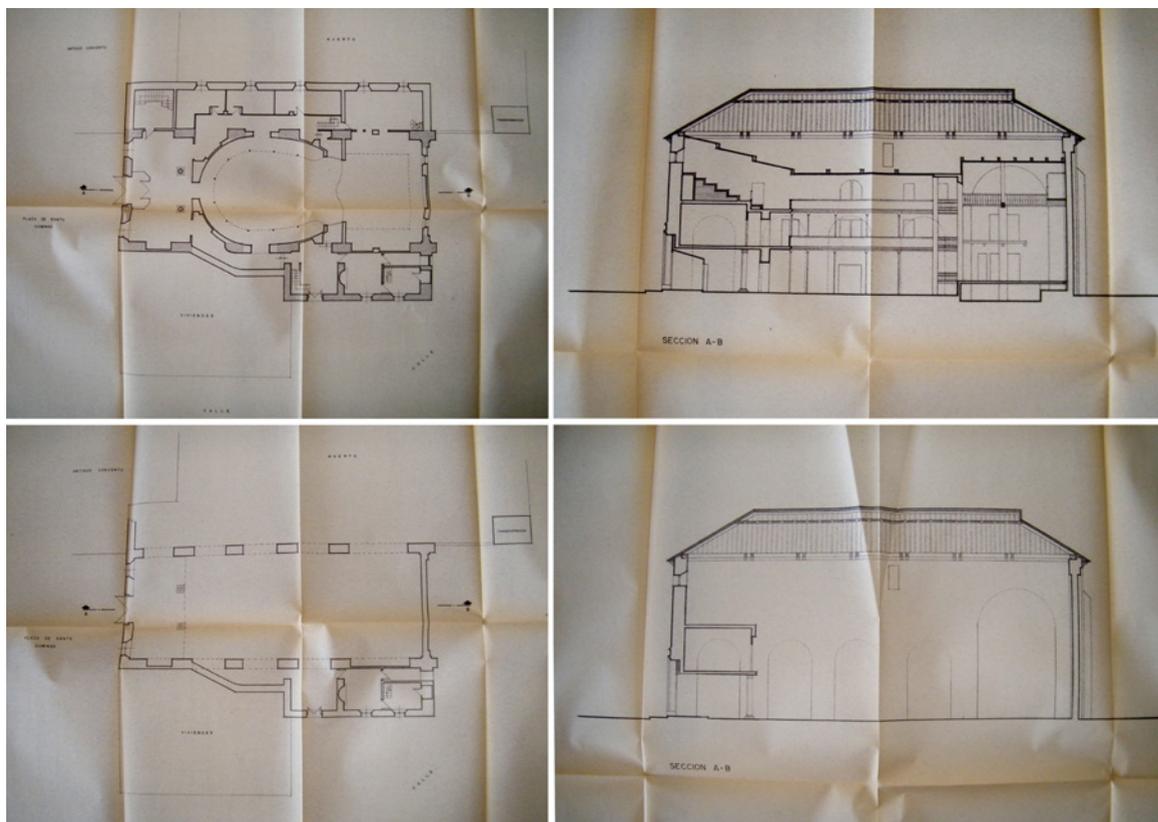
Fig. 5. José Antonio Llopis Solbes. *Teatro Oscense, Huéscar (Granada)*. Planta y Sección A-B. Estado actual y proyecto (1981) [Fuente: Instituto de Patrimonio Cultural de España PI-86-5].

El primer objetivo que se marca Llopis es la limpieza general del inmueble, acometiendo una serie de demoliciones -tanto en el exterior como en el interior del mismo- con el fin de dejar desnudos los muros y el artesanado del primitivo edificio. De esta forma el monumento quedaba, en palabras del arquitecto, “en condiciones de ser estudiado a fondo en su concepción y estructura primitivas para acometer futuras restauraciones”⁸ (Fig. 5).

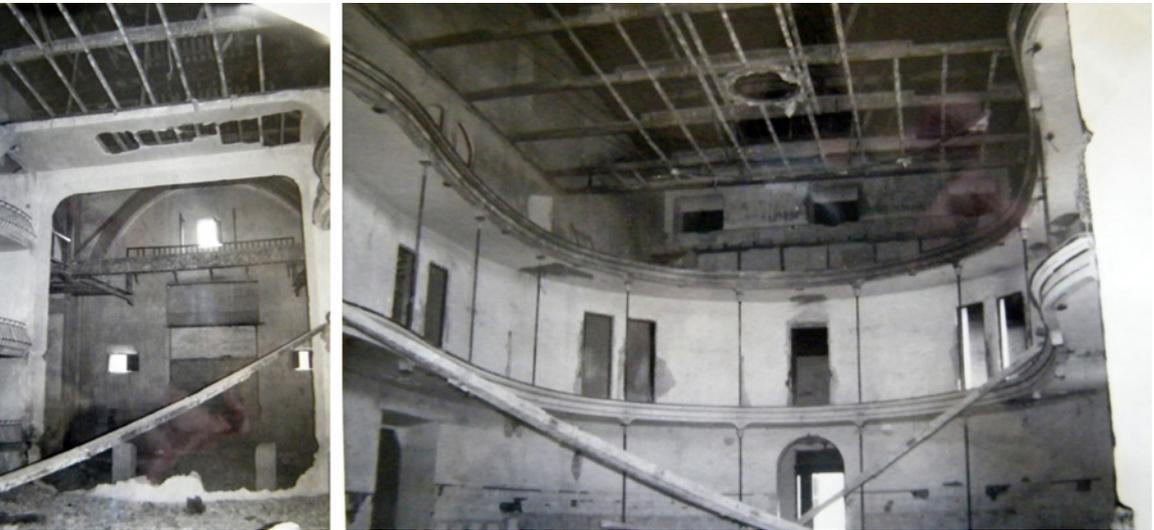
Fig. 6. Demolición del interior del Teatro Oscense (hacia 1982) [Fuente: Instituto de Patrimonio Cultural de España, PI-86-5].

Al interior de la iglesia se acometería una cuidadosa limpieza con el fin de hacer desaparecer los restos de la tramoya del teatro, lo cual no solo afectaba al escenario sino a todos los espacios de butacas (en donde materiales y sistemas constructivos se asemejaban a un enorme decorado). Ninguno de los elementos existentes era aprovechable, exceptuando una balaustrada (posiblemente procedente del antiguo coro), por lo que todos estos elementos serían eliminados. En el proyecto se incide en descolgar con mucho cuidado toda la estructura auxiliar de madera que pendía del artesonado, especialmente de la parte de los tirantes con el fin de no dañarlos (Fig. 6).

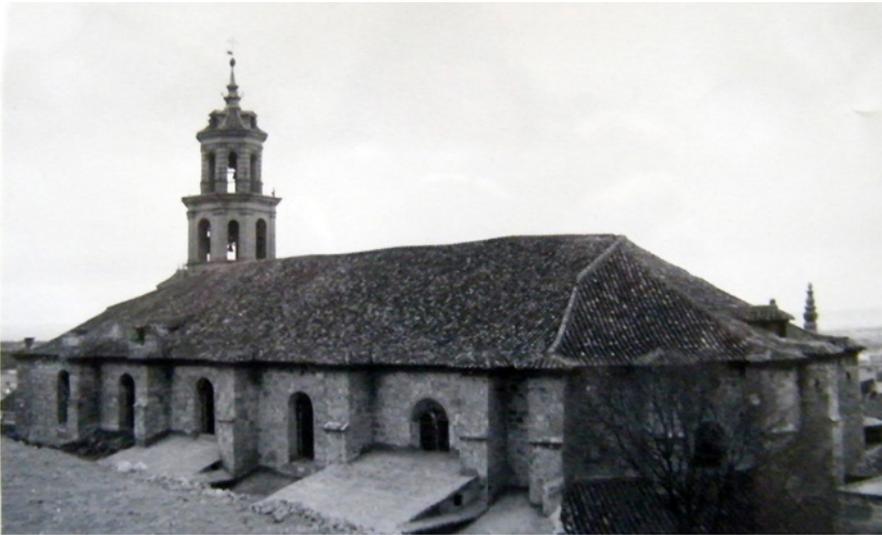
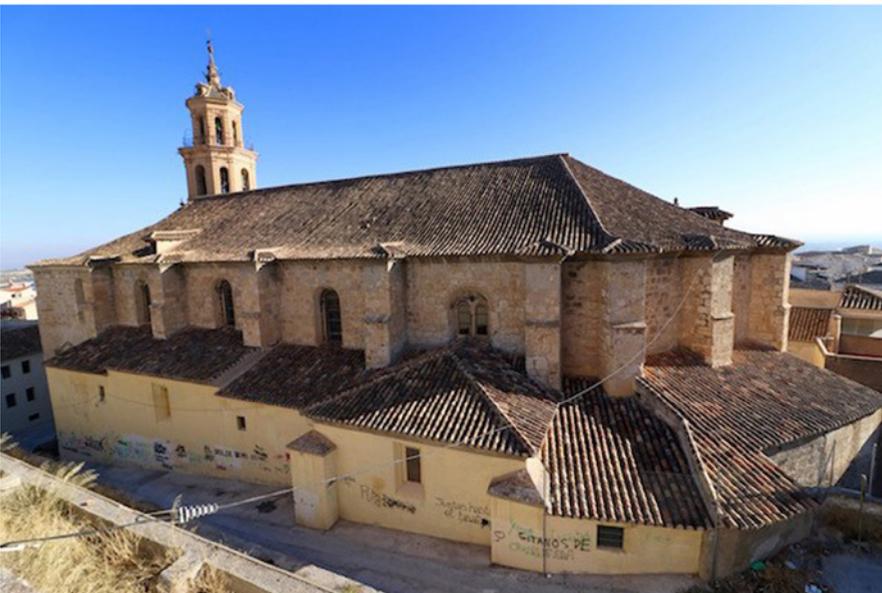
Fig. 7. Cubiertas de la Concatedral de Baza (hacia 1981 / en la actualidad) [Fuente: Instituto de Patrimonio Cultural de España, PI-63-7].

La actuación proyectada por Llopis Solbes en 1981 se va a concentrar especialmente en la reparación de la cubierta del cuerpo principal de la iglesia, interviniéndose concretamente en las tres naves, presbiterio y girola (y planteándose como fase previa a otras restauraciones que se proponían con posterioridad) (Fig. 7).

La cubierta afectada -con tantos faldones como lados formaban su cabecera poligonal- presentaba la cornisa en un solo plano en todo su perímetro -incluidos los contrafuertes-, cubriéndose con teja curva árabe sobre estructura de madera, y apoyándose sobre elementos auxiliares de mampostería contruidos como continuación de los propios pilares de la iglesia. En palabras del arquitecto, “todo ello compone una estructura de vigas-jácenas y pares arriostrada y reforzada con durmientes, tirantes y tornapuntas, tratándose de una magnífica lección de carpintería que libera totalmente la estructura de las bóvedas”¹⁰. Así pues, en la cubierta se situaban vigas-jácenas de gran escuadría pareadas y a dos niveles: el inferior -a modo de durmientes-, en donde ensamblaban las tornapuntas que acortan la luz de los pares laterales; y el superior -para apoyo de dichos pares-, que salvaban la distancia a la cornisa en donde se apoyaban los durmientes y que recogían la estructura de par y tirante con su hilera correspondiente para salvar la luz del vano central. En la cubierta se observaban abundantes obras de refuerzo realizadas en diversas épocas, que consistían unas veces en pies derechos con

zapatas (que acortaban la longitud de las vigas jácenas), apareciendo del mismo modo elementos de hierro, tirantes, así como pletinas y angulares que sustituían ensambles y acopladuras de madera perdidos por deterioro de la madera o por efecto de los empujes. Del mismo modo, y como elemento de gravedad, se observaban síntomas de apollamiento en determinados sectores de las vigas de madera, así como otros estragos producidos en el apoyo de algunos de sus elementos por las filtraciones de agua (en este sentido, su mal estado hacía inservible la tablazón sobre la que se apoyaba la teja).

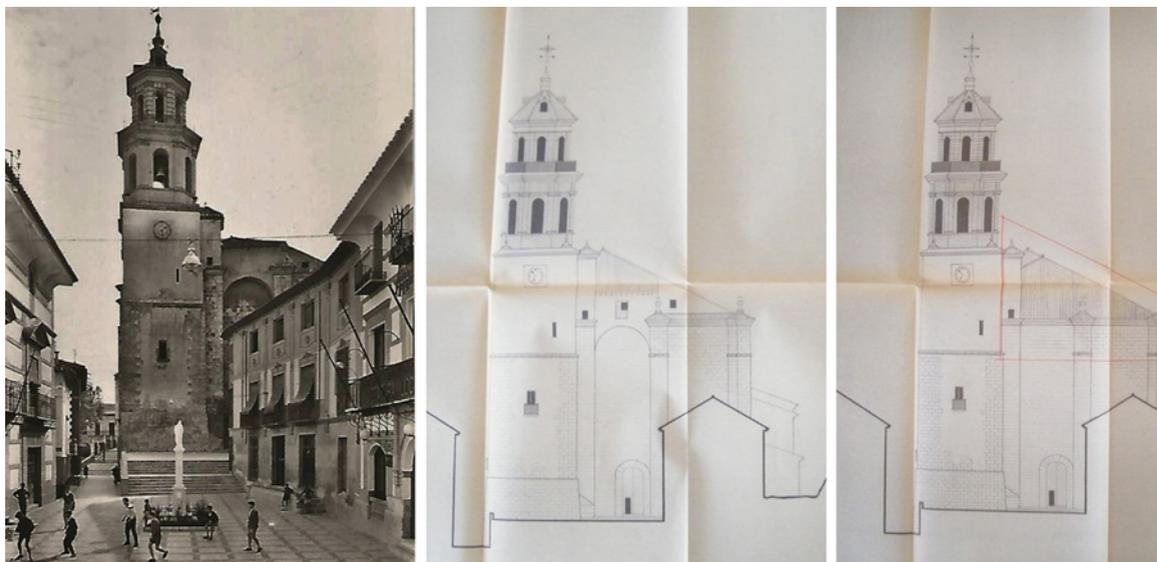
Fig. 8. Fachada principal de la Concatedral de Baza (hacia 1970). Proyecto de reforma de las cubiertas [Fuente: Instituto de Patrimonio Cultural de España, PI-63-7].

Al margen de esta operación general, se proyecta llevar a cabo una pequeña reforma en la cubierta próxima a los pies de la iglesia y sobre la portada de ésta en su cara Norte, consistente en la demolición de un pegadizo sin función -y que, además, afeaba bastante la imagen del templo-, para devolver al faldón su estado primitivo (algo que no se lleva a cabo exactamente como se proponía, tal y como se puede observar cotejando el proyecto y el estado actual del inmueble) (Fig. 8). Del mismo modo se proponía desmontar los restos de los pináculos sobre los contrafuertes por estar totalmente descompuestos, restaurando el único que se conservaba completo a modo de testigo.
