Siete propuestas de uso para recuperar un edificio y cuatro demoliciones para perderlo. El Convento de la Victoria (1835-1870): de cuartel a hospital

Seven practical proposals for the recuperation of a building and four demolitions to pull it down. The Victoria Monastery in Granada (1835-1870): from prison to hospital

Acale Sánchez, Fernando *

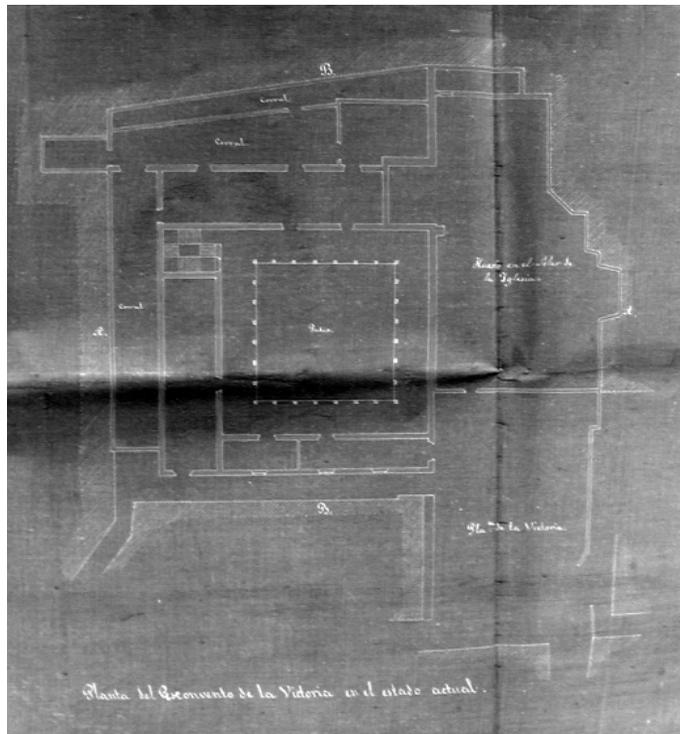
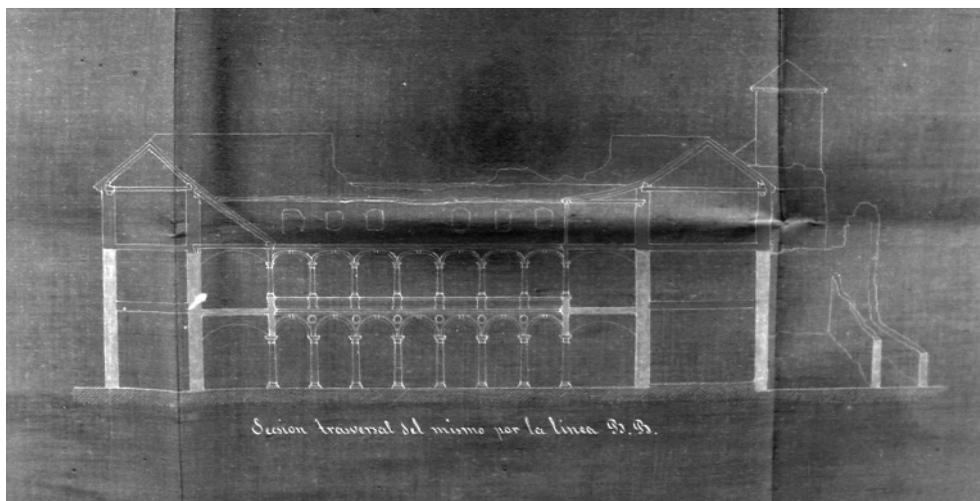
Planos del proyecto de Hospital Militar en el exconvento de la Victoria. Estado actual
Arquitecto: Baltasar Romero (1860).

El 8 de septiembre los ingenieros militares practicaron un nuevo reconocimiento, con el fin de desarrollar un proyecto de rehabilitación integral, que permitiera su uso como hospital militar³⁴. El proyecto estaba firmado por el arquitecto Baltasar Romero, que dibujó no sólo el estado de reforma sino también el actual, mostrando la alarmante situación en que se encontraban sus fábricas y techumbres:

«...la mayor parte de las armaduras de parilera y colgadizos que la cubren se han colado, pudriéndose con las aguas llovedizas las maderas y tablazón, rompiéndose las tejas y partiéndose las maderas de los suelos cuadrados, a consecuencia de los desprendimientos de las mencionadas cubiertas. Muchos de los muros, que su construcción es de cajones de tierra, se han quebrantado y desplomado, por cuya razón muy poco podrá aprovecharse. Todo el anillo del ojo del patio, que lo forman dos cuerpos de alzado con arcada baja y alta cuyos arcos de piedra franca están apeando sobre columnas de piedra dura, se han resentido perdiendo su primitiva vuelta, amenazando una próxima ruina. El muro del cos-

tado derecho de la nave que fue Iglesia, y que por el lado del Sur linda con el cenador y corredor del anillo del patio, se ha desplomado y hundido gran parte, quitándole la estribación, a dos de los lados de la arcada, de modo que para hacer dicho edificio capaz de poderlo habitar, es indispensable sacarlo casi de planta.

El último de los tres cuerpos de que se compone, por los lados de NE y O y parte del S no pueden aprovecharse por los muchos tercios que hay hundidos, y tirantes cortados, debiéndose desarmar las pocas armaduras que quedan, de las que muy pocas maderas podrán aprovecharse.

En cuanto al área o superficie que comprende el mencionado Ex convento, lo es de veinte y ocho mil cuatrocientos veinte pies cuadrados en la figura de un paralelogramo dentro del cual está el patio de figura cuadrangular que tiene por lado setenta y cuatro pies por setenta y cinco que hacen un total de cinco mil cuatrocientos diez pies»³⁵.

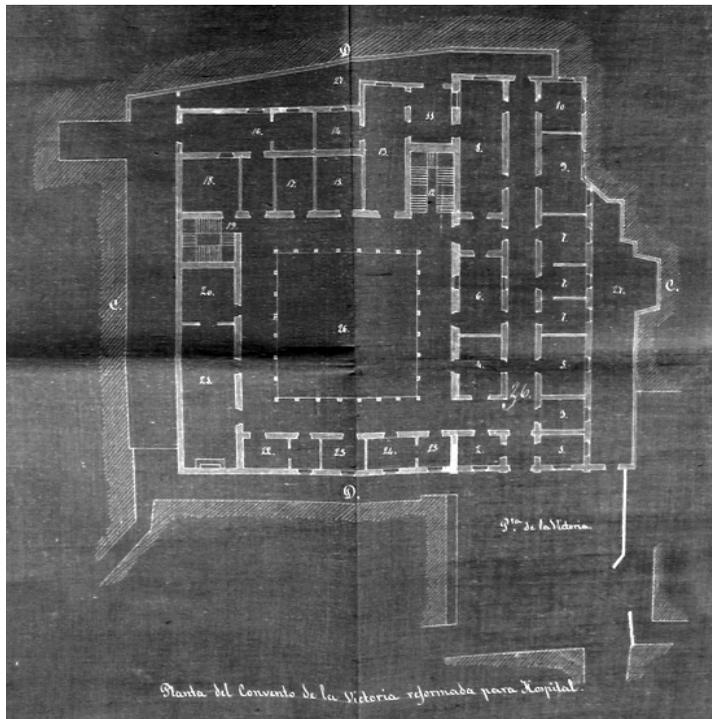
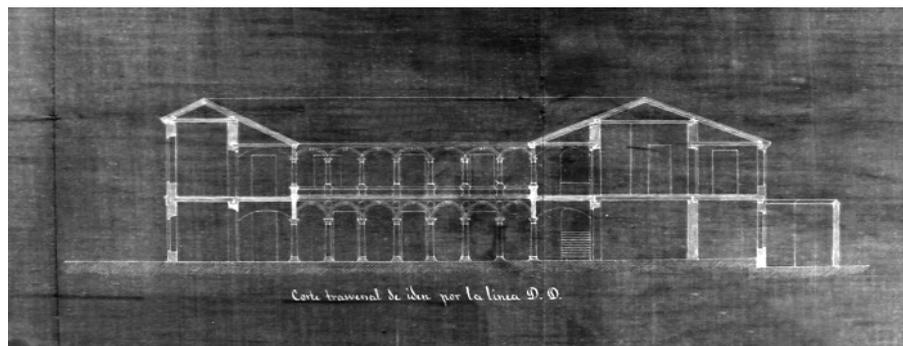
Planos del proyecto de Hospital Militar en el exconvento de la Victoria. Estado reformado
Arquitecto: Baltasar Romero (1860)

Respecto a su adaptación al nuevo uso, el edificio presentaba numerosas dificultades, siendo prioritaria la edificación del ala derruida de la iglesia, que al ser de nueva planta acogería la mayor parte del programa hospitalario, pudiendo alcanzarse así las instalaciones suficientes para acoger 260 enfermos. Pero para poder llevar a cabo esta intervención era necesario adquirir el solar de la iglesia, propiedad de López Castaños, así como una parte de la placeta de entrada al convento.

«Los cuatro lados del cenador y corredor, que cada uno tiene catorce pies de ancho, van disminuyendo de una manera tan visible el local que sólo quedan tres naves en la planta baja y dos en la principal por ser la tercera la que llamaban los frailes, Sala de *profundis*, cuyo local adosado verticalmente al Cerro o parte de monte que está entre N y E hacen dicha sala o local poco a propósito para enfermería, despensa, ni otros usos delicados; en este caso sólo quedan dos salas en planta principal en los cuales no pueden colocarse arriba de cincuenta camas, a no ser que se hiciera uso de los corredores, y resultaría que se le quitaría el desahogo a los convalecientes, y a más ventilación a las indicadas dos salas. El piso bajo y las habitaciones que en él existen adolecen de falta de ventilación dos de sus habitaciones que son las que están entre N y E de modo que en tan reducido local no puede de ninguna de las maneras acomodarse el mucho número de dependencias que necesita el establecimiento de que va hecho mérito, sólo si haciéndose del solar que fue iglesia y sacristía, hoy de propiedad particular, así como con parte de la placeta que da entrada al edificio y solar, cuyo terreno pertenece al público, y de este modo si pudiera ampliarse el número de camas hasta doscientas sin incluir el espacio que ocupan los corredores de la planta principal que cerrando sus arcos con ventanas podrían aumentarse en caso necesario hasta doscientos sesenta con aproximación, según las condiciones que deban mediar para establecer un Hospital Militar»³⁶.

«...se establecen dos naves en cada uno de los cuerpos de que se compone, con una galería por medio de ambos para dar comunicación independiente de una a otra. En la planta primera y segunda del plano que se acompaña se ha hecho la distribución de oficinas

con arreglo al número de aquellas y lo que da de sí el terreno; la construcción de la obra que ha de hacerse nueva debe ser de buen ladrillo y mezcla de cal y arena con una parte de la primera y dos de la segunda; las maderas serán todas de pino, la planta o espesor de los muros como sus elevaciones van indicadas en dicho plano en plantas y secciones, como la colocación de las carreras para el asiento de los suelos de cuadrado, armaduras y colgadizos; todos los claros de puertas y ventanas irán adintelados de ladrillo, excepto en las divisiones de citarones o citarás que serán emplanchados de madera; se ha aumentado otra caja de escalera para la mayor comodidad del dicho edificio»³⁷.
