La Hacienda de Jesús del Valle como modelo de arquitectura de la producción entre los siglos XVI y XVIII

The country estate of Jesús del Valle as a model of 16th and 17th century architecture

Sorroche Cuerva, Miguel Ángel *
Teresa Galván, Ignacio de **

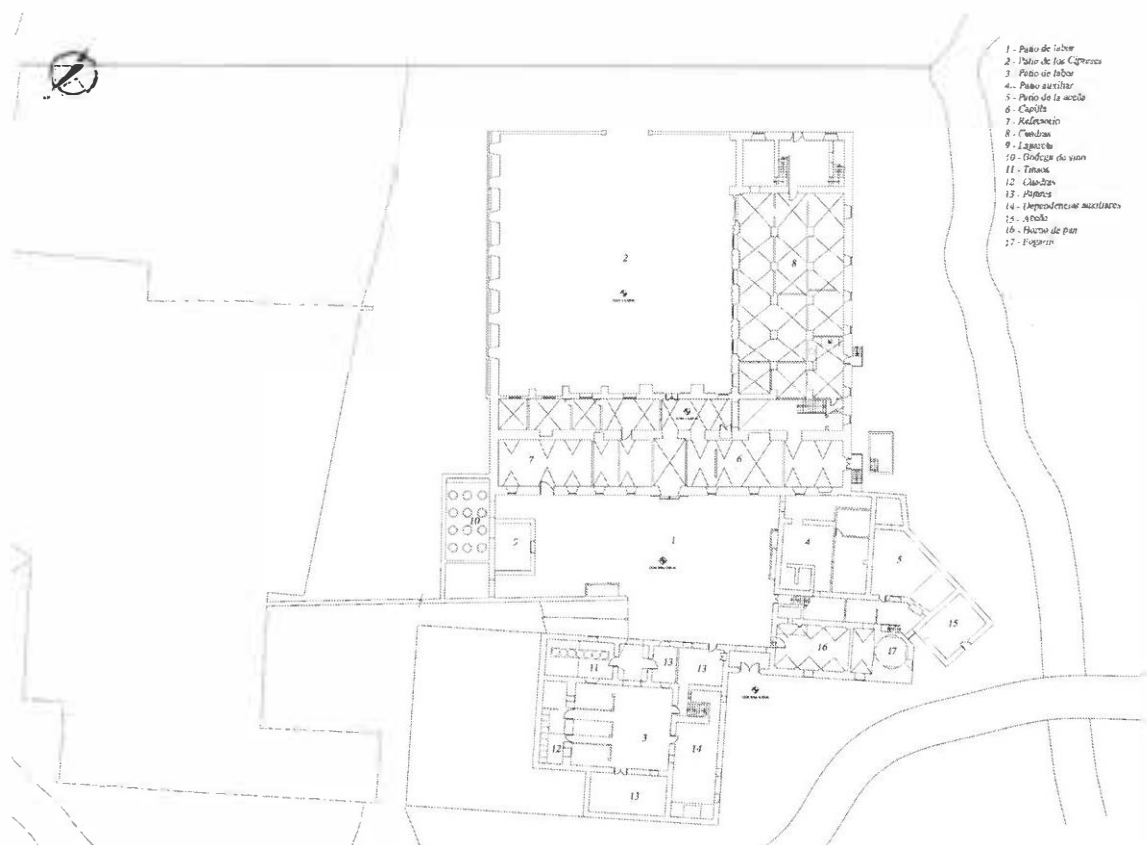
1. Plano de la planta del edificio.

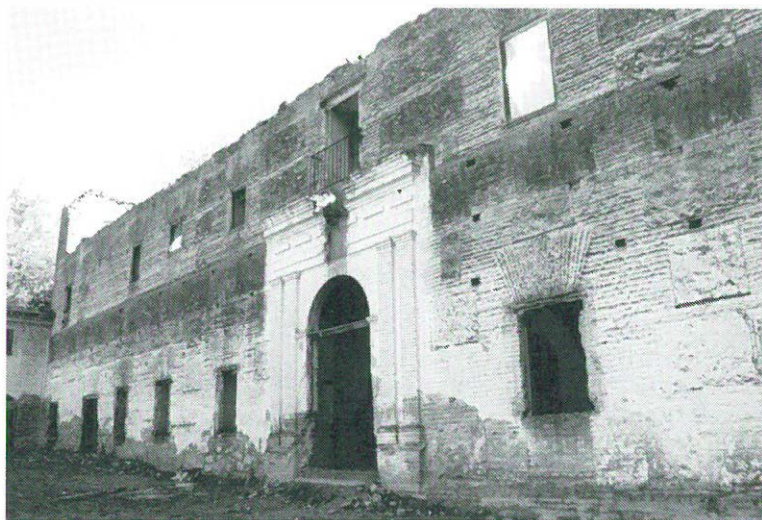
4. Fachada de la Casa Grande.

Destaca su fachada, abierta en el ala occidental, en la que se percibe una tremenda regularidad en cada uno de los componentes con los que cuenta, adivinándose la existencia de un proyecto previo que se delata en la perfecta relación, por ejemplo, entre el eje vertical de la portada y el balcón que sobre ella se abre, y la horizontalidad de la galería que la coronaba y que en la actualidad se ha venido abajo.

La portada en sí, se abre con un arco de medio punto, flanqueada por dos parejas de pilastras toscanas, con los fustes estriados y que sostienen un entablamento con el escudo de la Compañía en el centro, hoy desaparecido y sobre el que se abre el único balcón de toda la fachada. Nueve vanos en la planta baja y otros tantos en la primera, organizan el

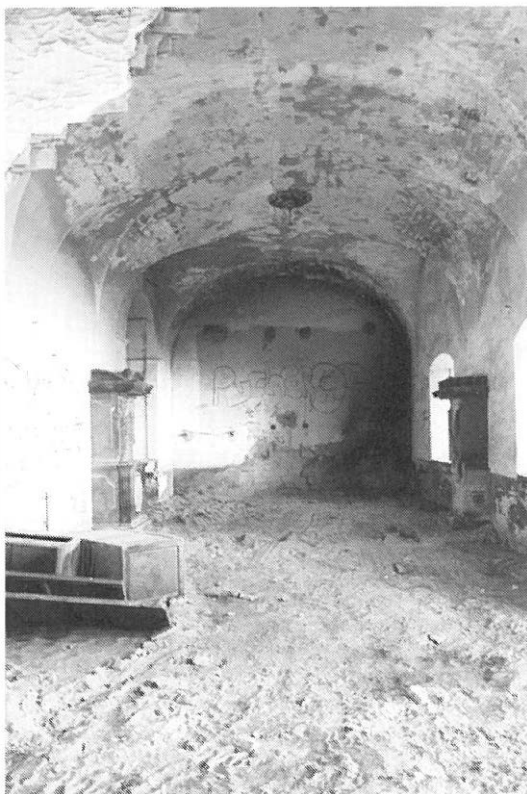
5. Estado actual de la capilla.

La capilla se localiza en el sector meridional de la planta baja del ala occidental, inserta dentro de la crujía que se abre al patio principal de labor. Se llega a ella desde el acceso principal, a través de un recibidor, que funcionaba como distribuidor de los ingresos a otros puntos de esta parte del edificio. Su estado ha sufrido en los últimos años un especial deterioro, ya que ha sido la zona en la que especialmente se ha constatado la mayor alteración y desaparición de elementos, fundamentalmente por la riqueza de alguna de las piezas con las que contaba. Se trata de un espacio rectangular, cubierto con bóvedas de arista, donde el retablo se ubicaba en el testero meridional ocupando la totalidad del fondo. Éste se organizaba en tres calles y un solo piso, con hornacina central y cuadros ocupando los laterales. Lo forzado de su ubicación hace pensar que se trate de un retablo traído *ex profeso* desde otro lugar para ocupar esta capilla, lo cual se percibe en el inicio del giro de la bóveda, que fuerza la zona superior del retablo, sobre todo en sus extremos.

Algunos retablos laterales de estilo neoclásico, así como tumbas de padres de la orden enterrados en ella, completaban este interior. En la actualidad todo este conjunto se encuentra totalmente desmantelado, con pérdida de solería, y destrucción de sus elementos configuradores.

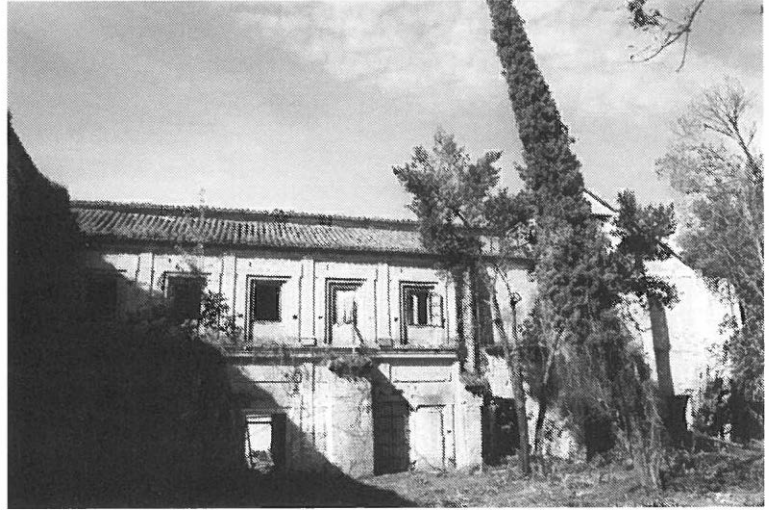
6. Vista del frente occidental del Patio de los Cipreses.

Cierra nuestro recorrido el que aparece citado en la documentación como el «Patio de los Cipreses». Se trata de un espacio de dimensiones cuadrangulares, que no se finalizó, dejando inacabados sus frentes norte y oriental. Se trata de un lugar que contó con su jardín, testimoniando cual fue su origen, como lugar de descanso y meditación. En este sentido, el diseño original se definía mediante cuatro fachadas con cuatro grandes ventanas en el piso bajo y otras tantas en la primera planta, conformando un conjunto equilibrado y tremendamente sobrio.
