LA VILLA ROMANA DE BRUÑEL, EN QUESADA (JAEN)

MANUEL SOTOMAYOR MURO

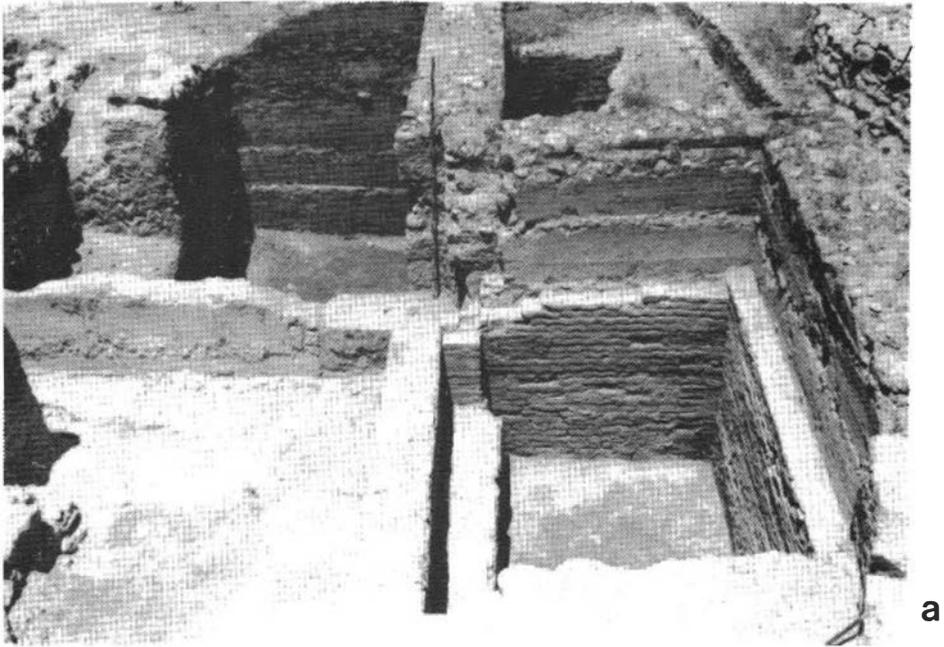
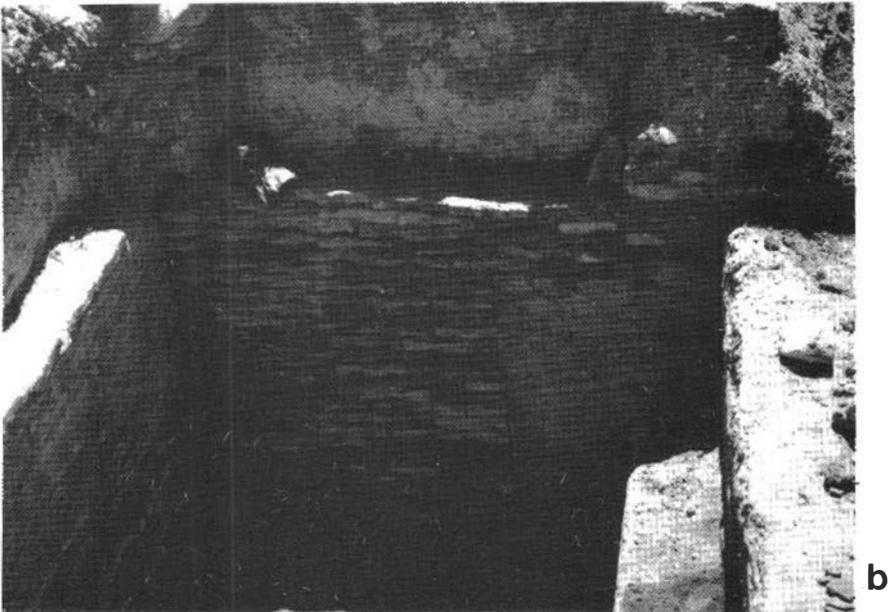
Lám. I.—Bruñel. Fase 1.^a Edificio de planta cruciforme. Arriba, hacia el centro-izquierda, la cabecera; a la derecha, el brazo E (a). Muro S del brazo E (b).

otro muro formado por ladrillos ondulados (lám. I). Un muro de unos 40 cm. de ancho cierra el brazo por su lado O.

El brazo N o cabecera está cerrado al S, al menos en la parte excavada, por tres muros escalonados hacia el interior. En los últimos niveles del relleno aparecieron grandes fragmentos de estucos caídos boca abajo. La decoración de estos estucos era de grandes espejos bermellones unos y azul oscuro o verdes otros, separados entre sí por bandas oscuras y columnas muy finas. En contra de lo que estos estucos hacían presagiar el pavimento de este recinto estaba formado también por la misma greda del lugar (lám. Ib).

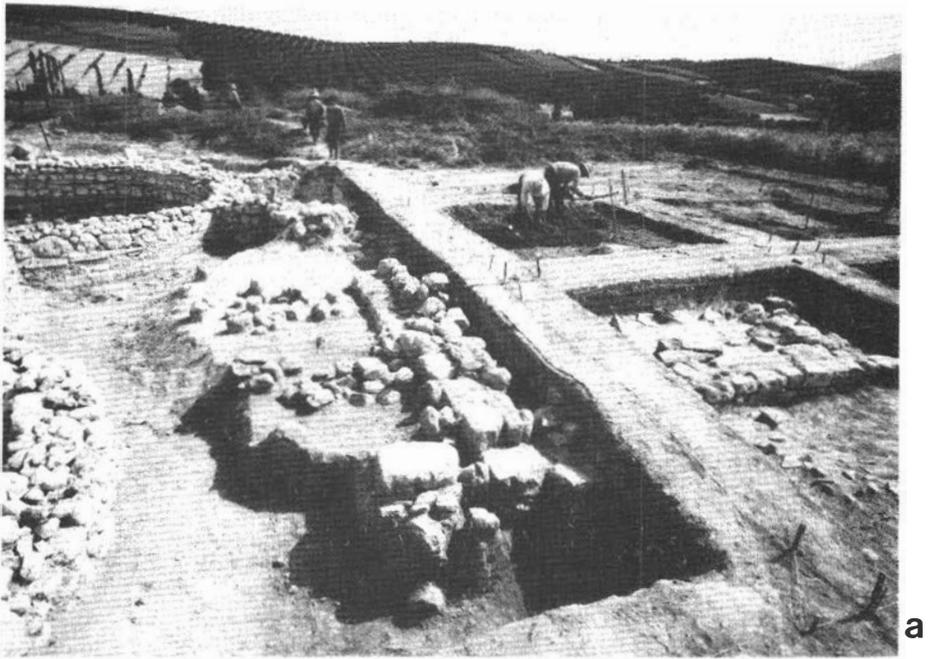
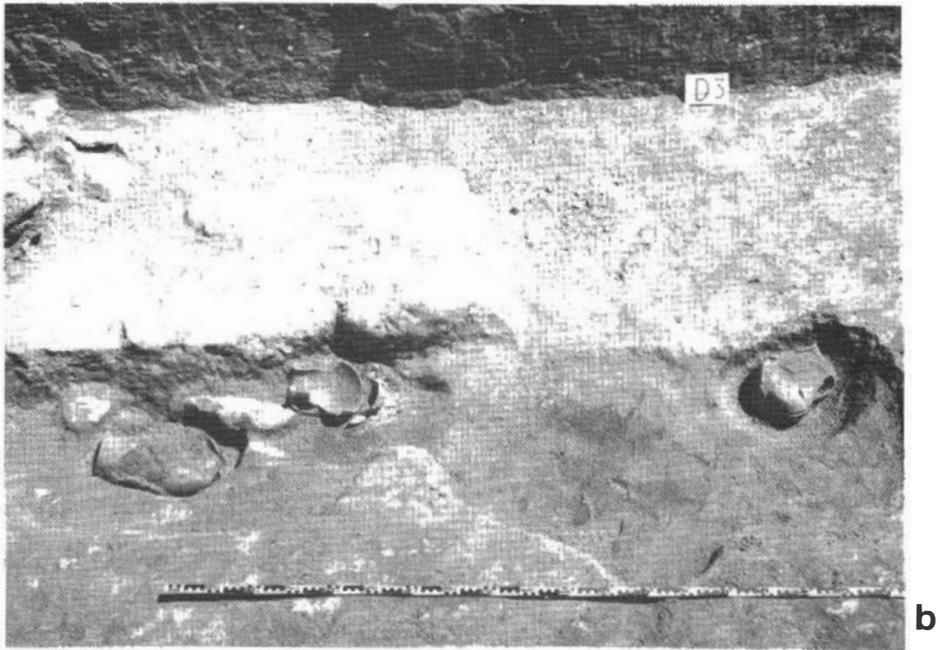
Lám. II.—Bruñel. a) Zona nordeste con niveles prerromanos. b) Enterramientos prerromanos.

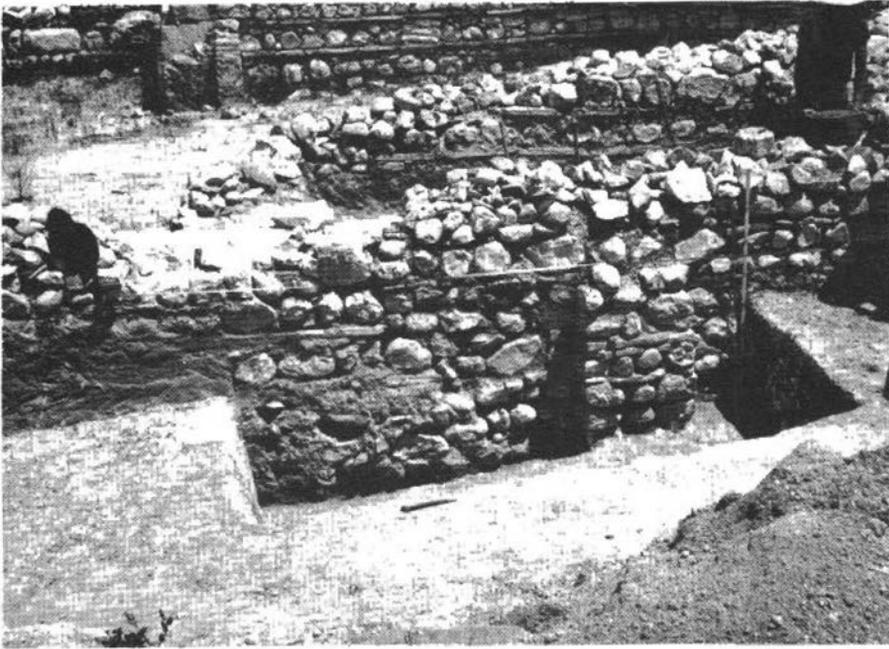
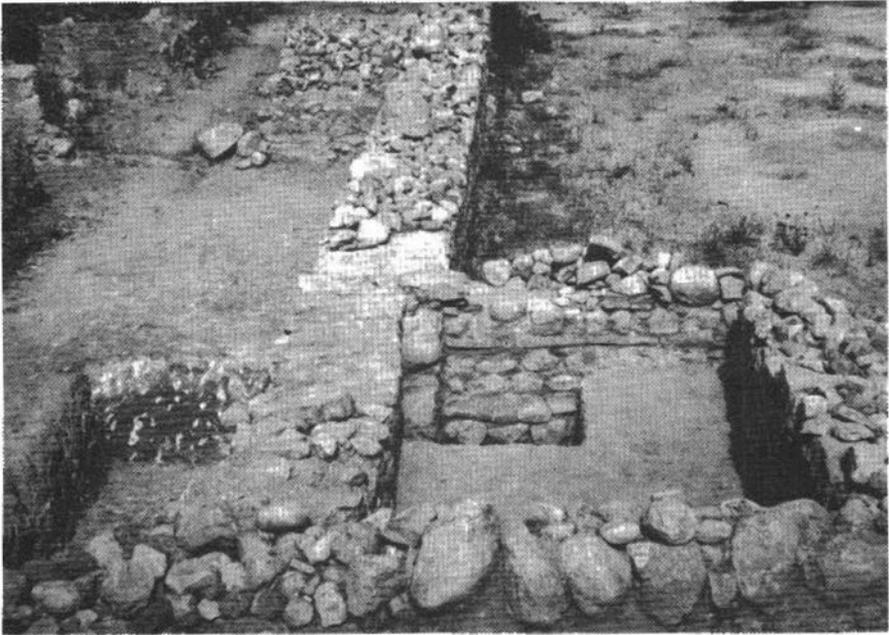
Lám. III.—Bruñel. a) Conexión escalonada del muro N del ábside del aula I con el extremo E del muro S de la gran aula con ábsides contrapuestos, visto desde el S. b) La misma conexión vista desde el E.

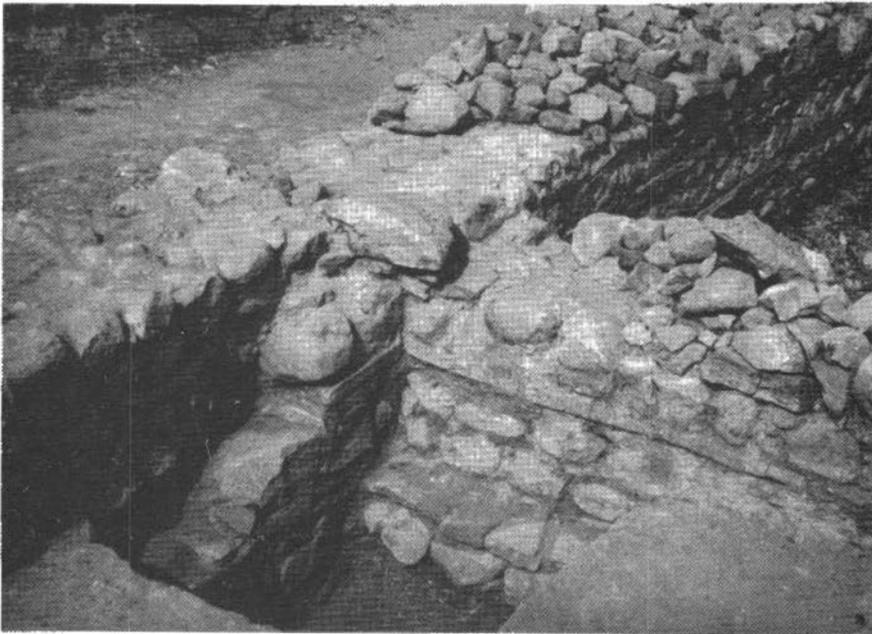
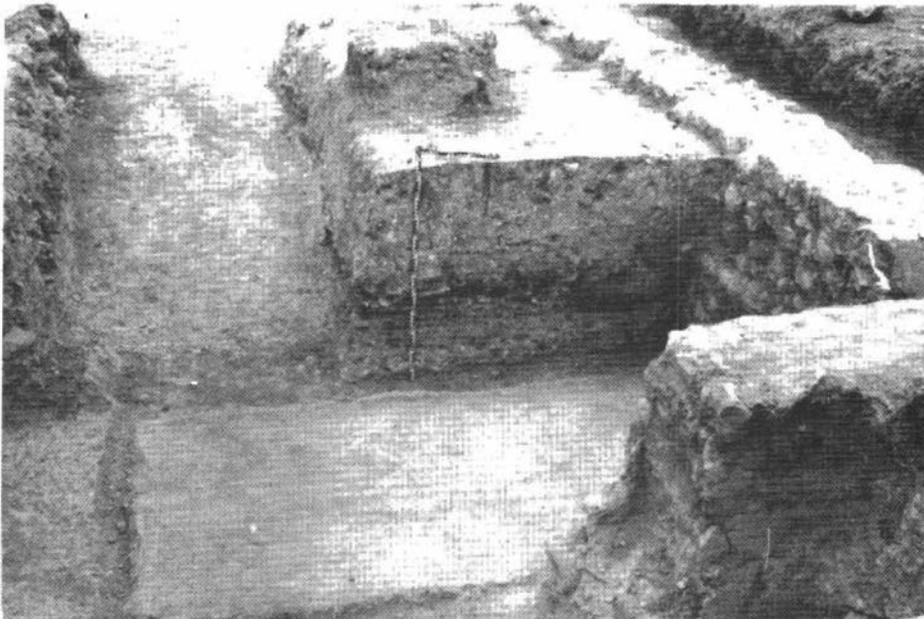
Lám. IV.—Bruñel. a) La misma conexión, desde el NE. b) Aula I; restos del pavimento en o.s. del ambiente núm. 38 de la fase anterior; a unos 30 cm. sobre él, nivel de incendio del aula I.

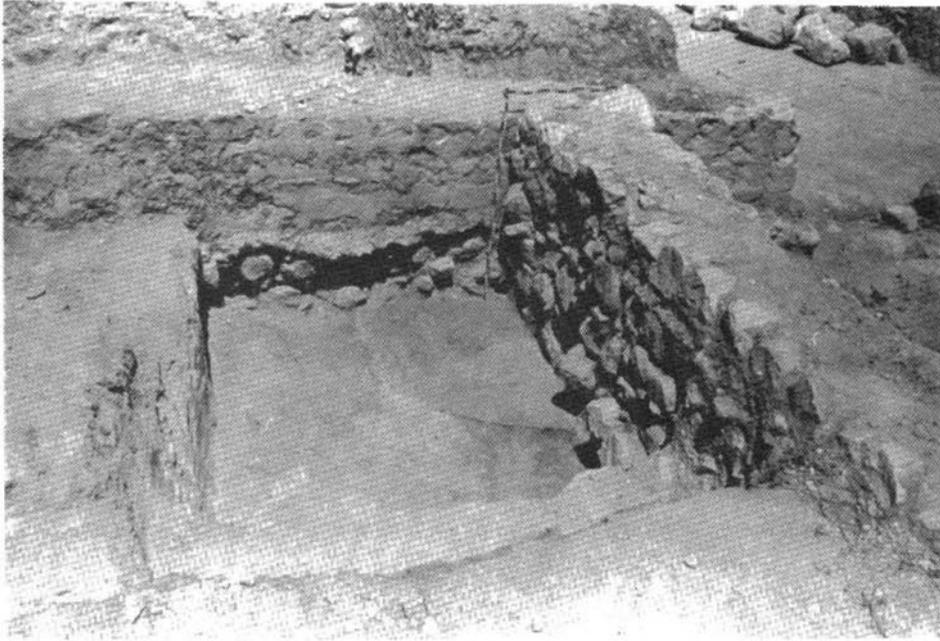
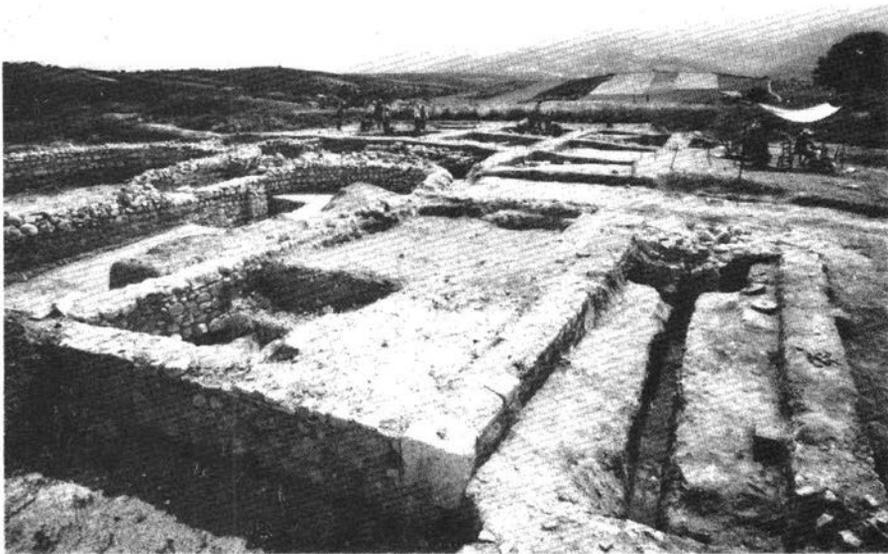
Lám. V.—Bruñel. a) Aula II; cata en su ángulo NO; puede verse parte del pavimento del ambiente núm. 38 de la fase anterior, formando un cuarto de círculo. b) Aula II y pasillo con atarjea.

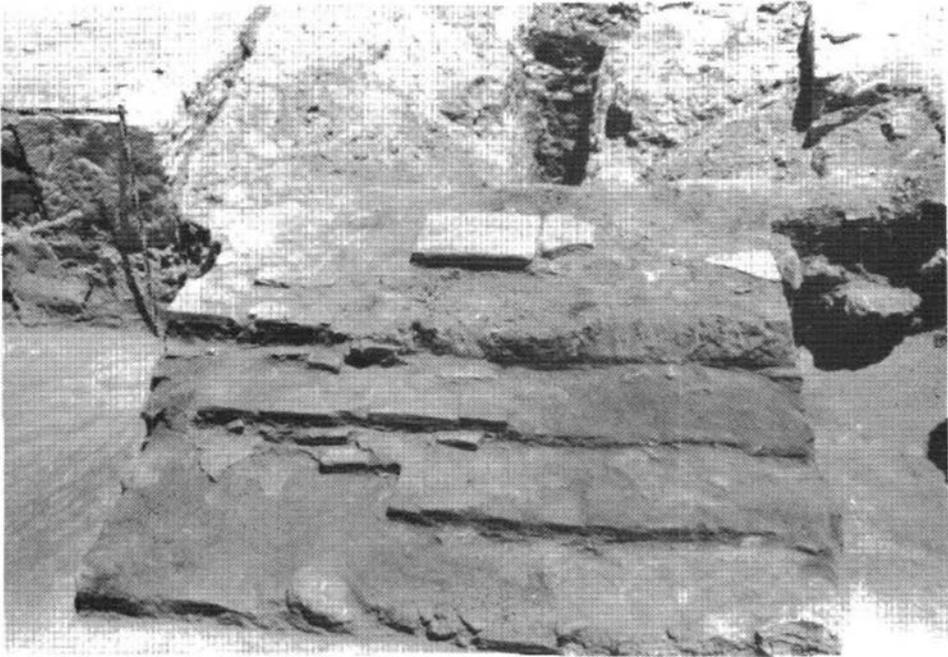
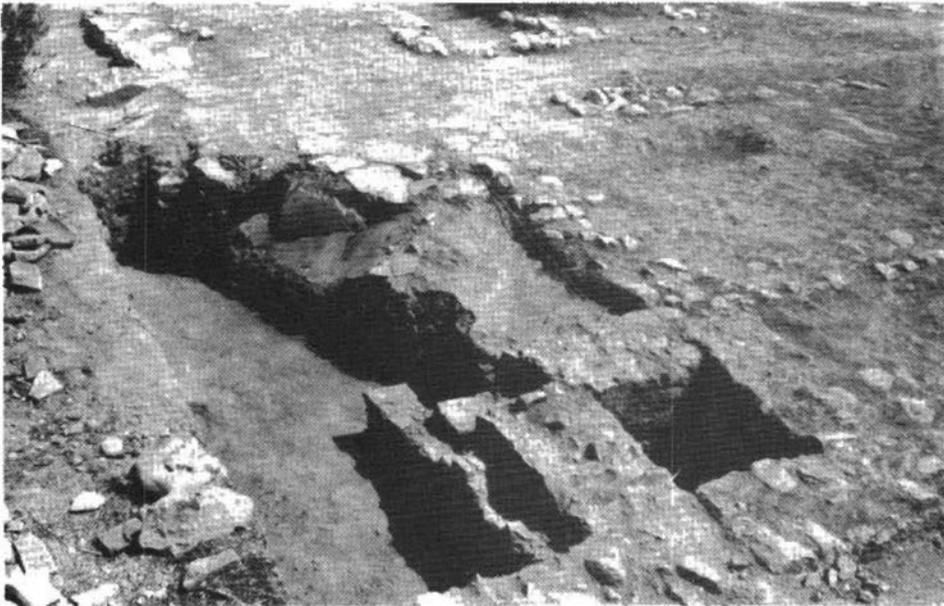
Lám. VI.—Bruñel. a) Los cinco escalones que comunican en una segunda época el pasillo de la atarjea con el corredor E del gran patio. b) Angulo SO del complejo de la 3.^a fase; bajo el pavimento rehundido aparecieron restos de hipocausto.

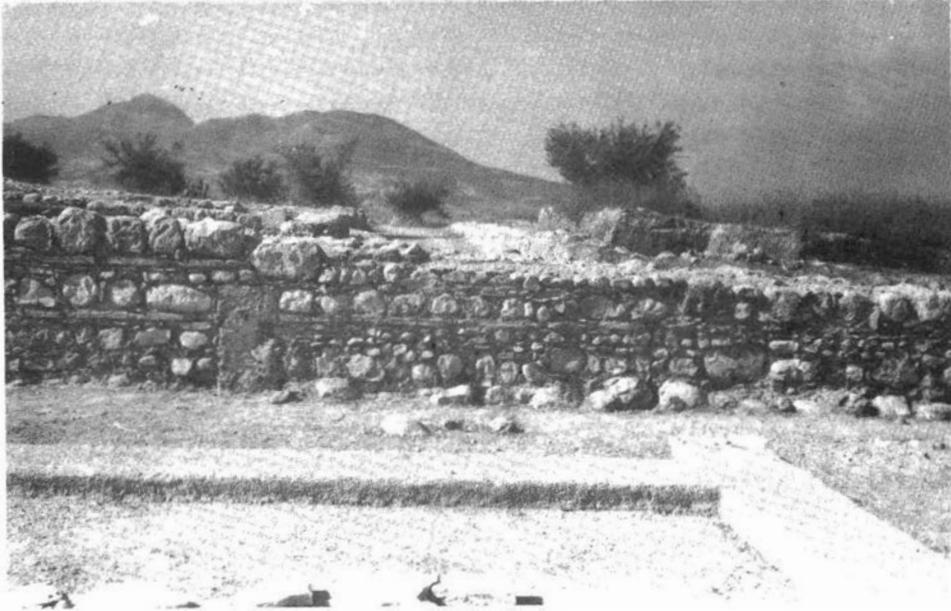
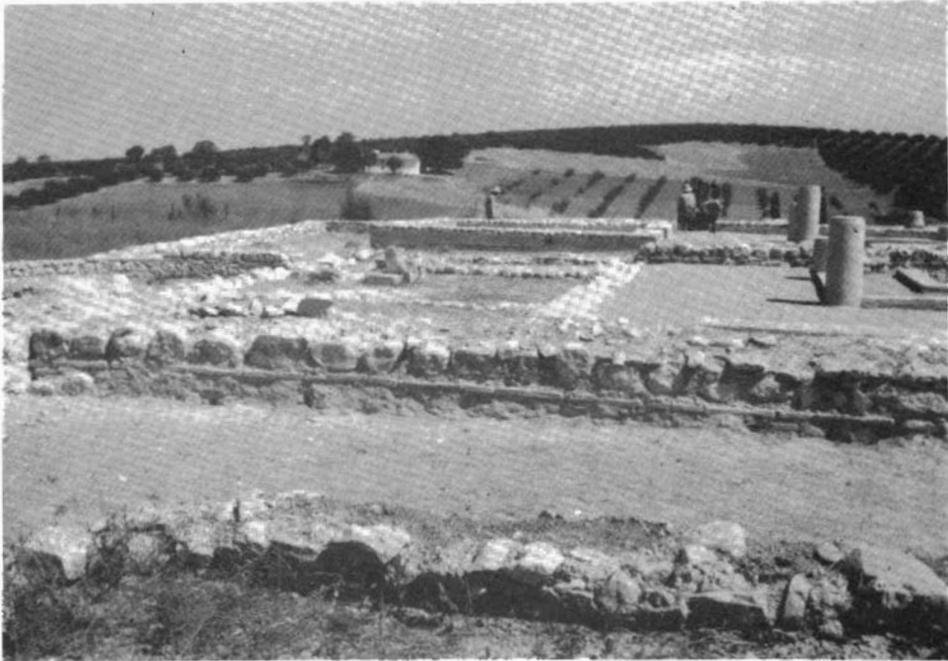
Lám. VII.—Bruñel. a) Paramento N del muro S de la gran aula, en su extremo E. b) Paramento S del mismo muro, en su extremo O; después de su limpieza quedó patente la misma técnica de construcción.

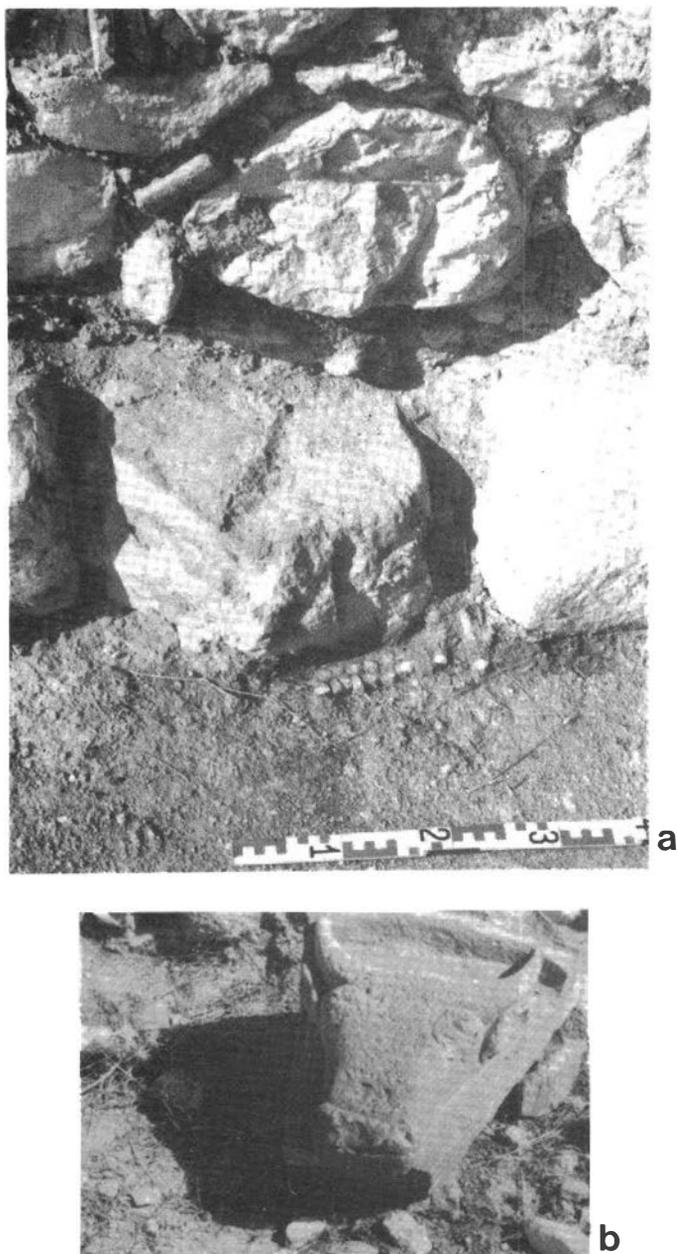
Lám. VIII.—Bruñel. a) Los cimientos del muro N de la gran aula apoyan directamente sobre el mosaico de la habitación núm. 33 de la villa anterior; parte de este mosaico, como se ve, asoma por debajo de los cimientos, en el interior de la gran aula. b) Clave de arco con cabeza de toro, hallada en el interior de la gran aula.

Sin ninguna duda, la gran aula con ábsides contrapuestos y el gran patio adyacente a su costado S, fueron concebidos y realizados conjuntamente. La mera observación del plano lo indica, y creo ver una confirmación de esto en el hecho comprobado de que el pavimento en *opus signinum* del corredor N del gran patio se construyó directamente sobre los mosaicos de estancias pertenecientes a la villa anterior (lám. VIIIa).
