MICROMORFOLOGÍA E INTERPRETACIÓN ARQUEOLÓGICA: APORTES DESDE EL ESTUDIO DE LOS RESTOS CONSTRUCTIVOS DE UN YACIMIENTO ARGÁRICO EN EL ALTO GUADALQUIVIR, PEÑALOSA (BAÑOS DE LA ENCINA, JAÉN)*

Micromorphology and Archeological Interpretation: Contributions from constructive remains of a high Guadalquivir valley Argaric site, Peñalosa (Baños de la Encina, Jaén)

JUAN MIGUEL RIVERA GROENNOU**

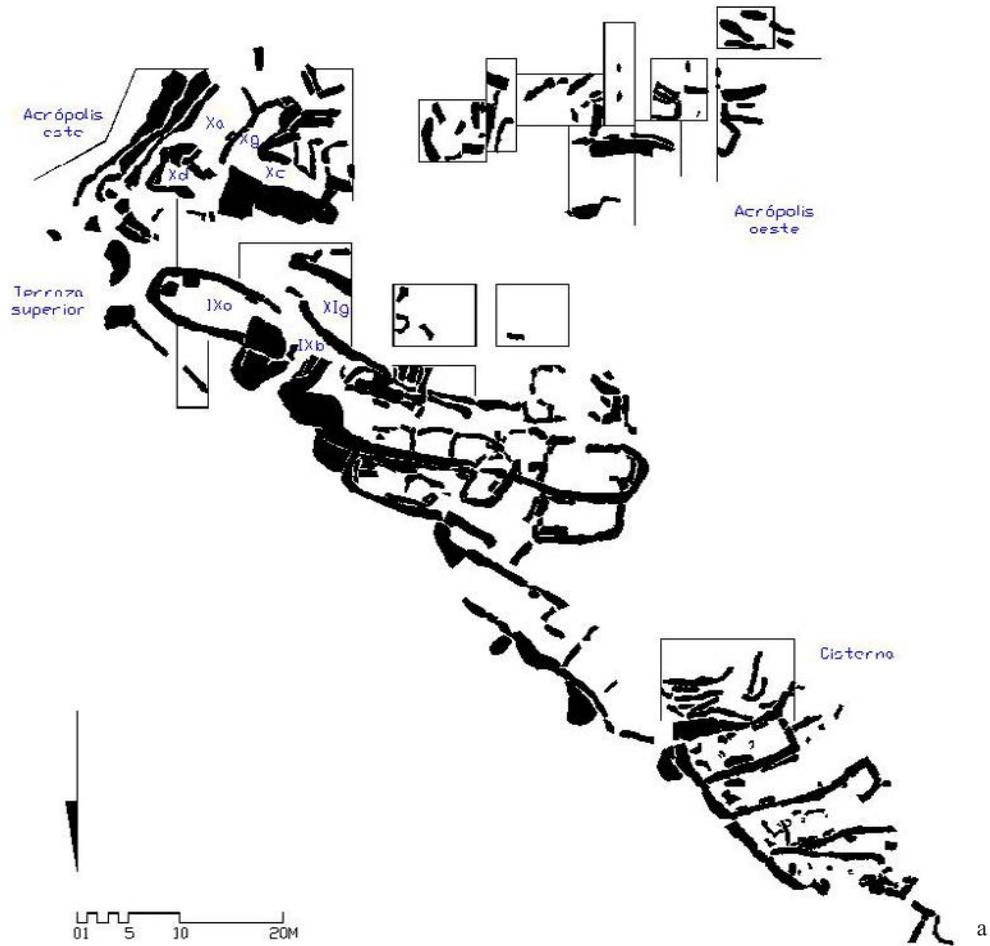
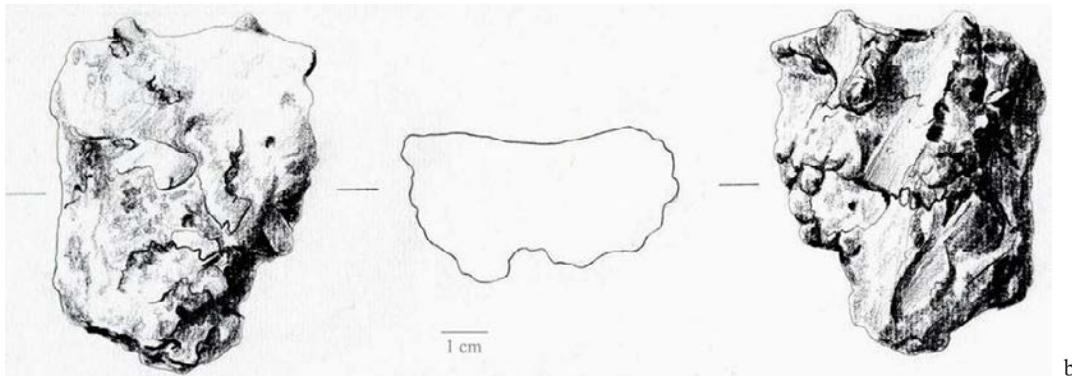
Lám. II.—(a) Planimetría general del poblado de Peñalosa con los Grupos Estructurales objetos de estudio del presente trabajo; (b) Fragmento de mortero de barro con improntas de ramas recuperado durante la excavación del contexto sedimentario asociado al derrumbe de la estructura de techo del CE IXa, BE-28667.

El poblado argárico de Peñalosa ha sido excavado y estudiado sistemáticamente desde mediados de la década de los '80 por parte del Grupo de Estudios de la Prehistoria Reciente de Andalucía (GEPRAN) del Departamento de Prehistoria y Arqueología de la Universidad de Granada. Como resultado de siete campañas intensivas de excavaciones arqueológicas sistemáticas se ha logrado sacar a la luz un rebuscado urbanismo basado en complejas soluciones arquitectónicas (lám. IIa).

Morteros de barro de iguales características se emplearon en la construcción de las estructuras de techumbres amalgamando un armazón de cañas y ramaje, como se intuye a partir de los restos de barro endurecidos con improntas vegetales recuperados durante las excavaciones de los contextos sedimentarios asociados al derrumbe de las estructuras de barro (lám. IIb) (Contreras *et al.*, 2000). Este esqueleto de maderas se encontraría sostenido por un sistema de postes de madera distribuidos longitudinalmente a lo largo del eje central de las habitaciones, como se demuestra en los restos de hoyos de poste documentados durante las excavaciones. Según estudios previos, contrariamente a los morteros de fábrica utilizados en la construcción y acabado de los muros de mampostería, aquéllos empleados en las techumbres consisten más en una matriz limo arcillosa que garantizaría una mejor adherencia al soporte vegetal (Rivera Groennou, 2007).

Por último se tomaron otras muestras procedentes de algunos complejos ubicados en la Terraza Superior del yacimiento, Grupo Estructural IX (lám. IIa). En primer lugar se estudió una muestra de mortero de revestimiento empleado en la construcción del techo del CE IXb (BE-26384) (lám. IIb). Este complejo está asociado a un espacio de circulación de unos 18 m², de forma abocinada y con una orientación sureste-norte. El CE IXb, que formó parte del sistema de acceso al poblado y, por consiguiente, del sistema defensivo. Se define como la prolongación del acceso, entre sendos bastiones macizos, que por un lado daría paso al CE IXa y a espacios superiores y por el otro a los complejos ubicados en la zona oeste de la Terraza Superior (Contreras *et al.*, 2000).

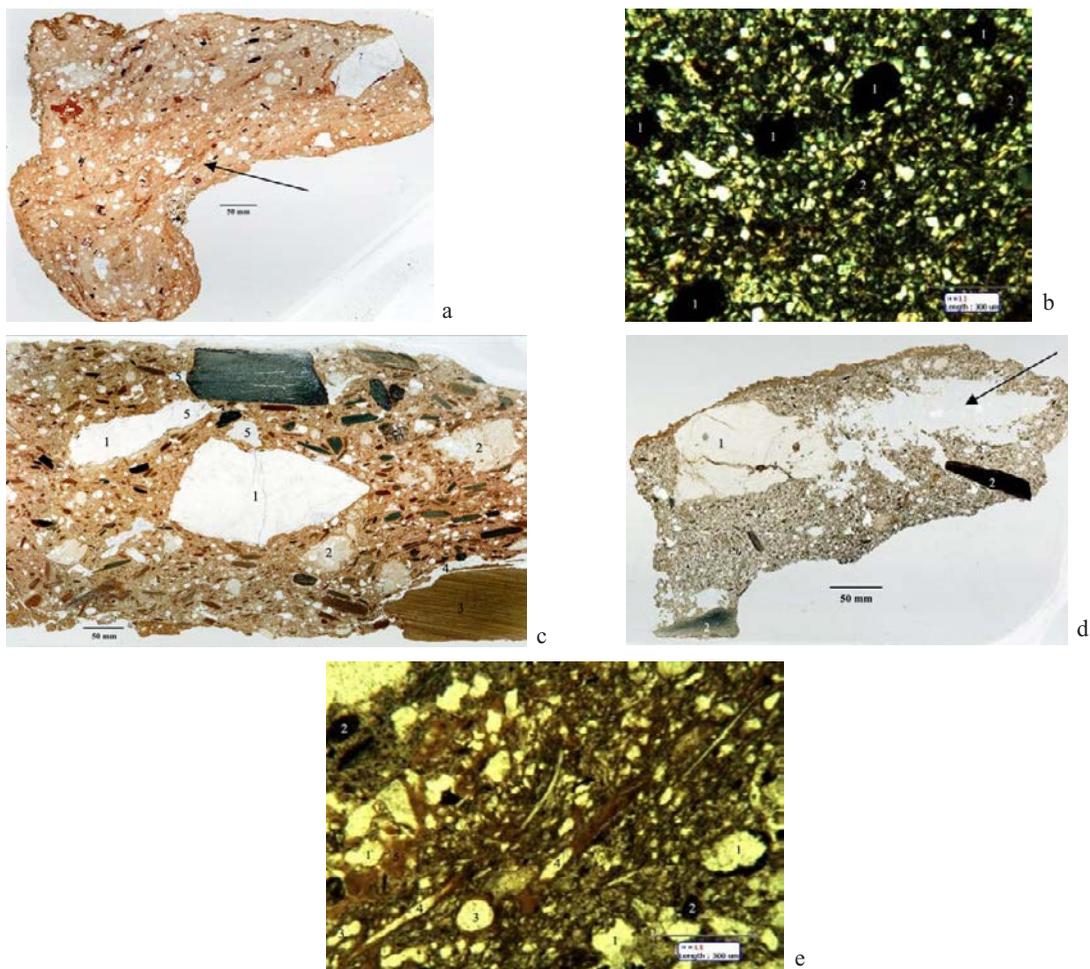
Lám. III.—(a) Mortero de fábrica areno-arcillo-limoso empleado en el alzado y acabado de los muros de mampostería de delimitan el CE Xc (BE-25092). Mortero de granulometría fina y de matriz sumamente compacta. Se puede observar algunos elementos laminares (flecha) resultado de la puesta en obra de la mezcla en estado plástico; (b) Ampliación muestra BE-25092 donde se muestran huecos vesiculares (1) en una microestructura masiva de contextura birrefringente cristalítica debido a la naturaleza cuarzo micácea de la matriz (XPL). La presencia de nódulos de impregnación de Fe/Mg (2) hace pensar en el carácter aluvial de la materia prima; (c) Mortero de fábrica de granulometría gruesa recuperado en el CE Xd (BE-9383). Mezcla de granulometría gruesa dominada por cuarzos (1) y fragmentos de rocas detríticas (2) y esquistos (3) de tamaño “grava” a “grava gruesa”, incluidos en una microestructura rota por algunos canales (4) y cámaras (5) debido a la acción de microfauna; (d) Mortero con cuarzo tamaño “grava gruesa” (1) y esquistos tamaño “grava” (2) empleado en el revestimiento del armazón de ramas que formaría la estructura de techumbre del CE IXb (BE-26384), espacio de circulación. Mortero en el que se observa un cierto descuido granulométrico y en el que abundantes cámaras y canales (flecha) evidencian una alta acción biológica; (e) Ampliación de una parte de la zona inferior de la muestra BE-26384 en donde se observan huecos pseudomorfo (4) y vesiculares (3) en una matriz dominada por cuarzos tamaño arena (1). Micromasa de color marrón oscuro debido a la carbonización de materia orgánica fina incluida en la mezcla y nódulos de impregnación de Fe/Mg (2) (PPL). Revestimientos de arcillas (5) evidencian procesos posdeposicionales.

En las muestras de morteros empleados en la construcción y acabado de los potentes muros de mampostería que delimitan el CE Xc (BE-25092 —lám. IIIa— y BE-25096) se han encontrado una serie de elementos laminares moderadamente orientados alternando capas, de menos de un milímetro de grosor, de materiales finos de color marrón rojizo a marrón oscuro. Estas laminaciones, que, en algún caso, pueden ocupar un 2-5% del total de la micromasa, sugieren el vertido o aplicación en diferentes capas de la mezcla en estado fresco (Matthews, 1995).

Por último la observación de canales y cámaras, sobre todo en las muestras BE-9789, BE-28667 y BE-26384, nos informa acerca de la acción de microfauna sobre los morteros (láms. IIIc, IIIId, IVa, IVc y IVd) (Courty *et al.*, 1989; Matthews, 1995). Aunque generalmente se asocia a procesos posdeposicionales, en algunos casos, como en las muestras asociadas a los morteros de revestimiento utilizados en la construcción de techumbre, seguramente se trate también de actividad biológica *in situ*. En el caso de la muestra extraída del mortero de revestimiento utilizados en el CE IXb (BE-26384, lám. IIIId) la horadación del mortero por parte de microfauna conllevó el aumento de la porosidad (15.76%) y por tanto debió de afectar a su durabilidad, sin embargo parece ser que fue el fuego lo que al final incidió en su destrucción.

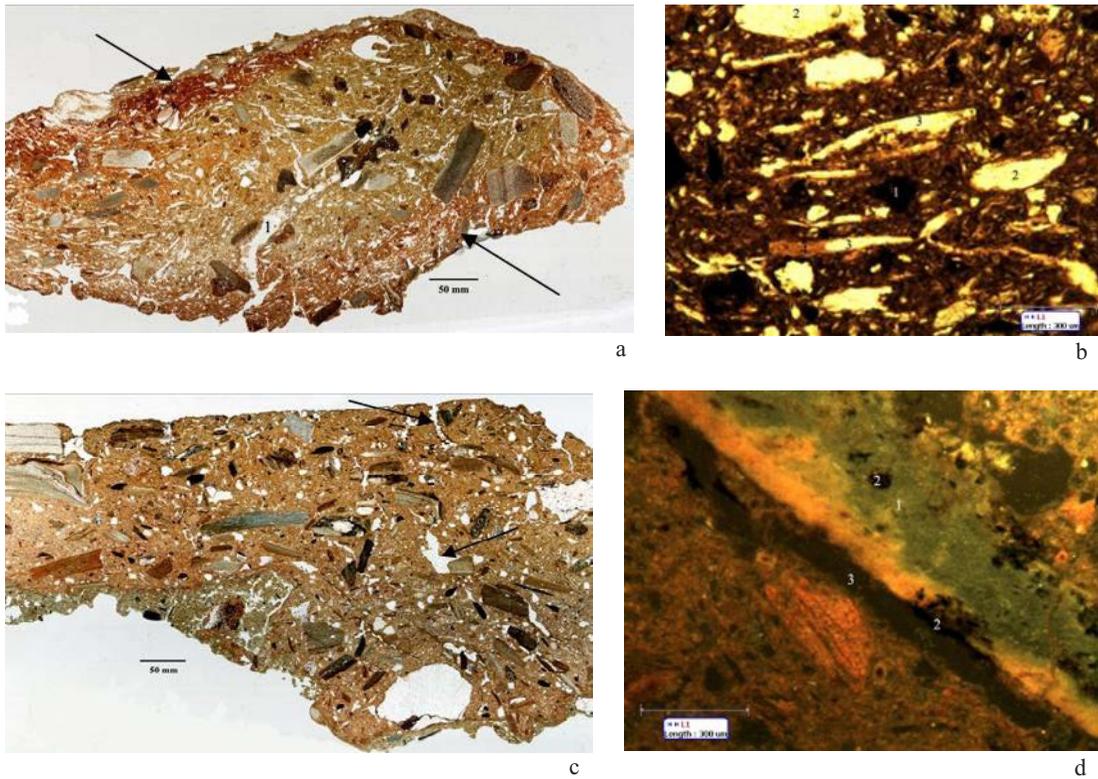
Lám. IV.—(a) Mortero limo-arcilloso empleado en el revestimiento del armazón de ramas que formaría la estructura de techumbre del CE IXa (BE-28667), espacio de habitación/producción. Microestructura masiva rota por abundantes canales (1) producto de la horadación del material por parte de microfauna. Las flechas están indicando las zonas de mayor rubificación del material fino; (b) Ampliación de una parte de la zona inferior de la muestra BE-28667 en donde se observan huecos pseudomorfos (3) de la materia vegetal utilizada como estabilizador del mortero, huecos vesiculares (2) significativo de la puesta en obra del mortero en estado fresco y nódulos de impregnación de Fe/Mg (1) dentro de una matriz que presenta una alta rubificación de la micromasa debido al intenso fuego que incidió en la destrucción de la estructura. Revestimientos de arcilla (4) indican procesos posdeposicionales de iluviación de material fino hacia los estratos en el que quedaron incluidos los fragmentos de morteros al destruirse las estructuras (PPL); (c) Mortero de barro areno-limoso utilizado en el acabado de las estructuras murarias del CE IXa (BE-28297), en donde la microestructura masiva se halla rota por algunas cámaras y canales (flecha); (d) Muestra BE-28297, se muestra una pequeña esquirla de hueso altamente calcinado (1), y moderadamente impregnado por componentes de Fe (2), incluido en la mezcla casualmente debido a la manufactura a pie de obra de la mezcla (OIL). Adyacente a este se encuentra un canal (3).

Diferencias encontradas en las muestras de morteros empleados en la construcción de la techumbre en los CE IXa y IXb (BE-28667 —lám. IVa—, y BE-26384 —lám.

IVd— respectivamente) se asocian a procesos de alteración in situ de los morteros. En el caso del mortero de revestimiento utilizado en la construcción de la techumbre del CE IXa las tonalidades marrones rojizas a rojizas intensas que cubren de 30% a 35% del total de la masa basal corresponden a la rubificación del material fino a causa del fuerte incendio que provocó la destrucción de esta estructura. Por otra parte el color marrón oscuro que se observa en aquel material empleado en el CE IXb puede ser debido a los restos finos de material carbonizado habiéndose incluido intencional o casualmente en la mezcla durante su manufactura (Macphail, 1990; Matthews, 1995). En todo caso esta diferencia estaría asociada a diferencias en los ambientes, oxidante en el primer caso y reductor en el segundo, formados durante el proceso de destrucción de ambos complejos estructurales, a la intensidad del mismo y a la naturaleza de los componentes finos de las distintas mezclas.

El mortero de barro empleado como revestimiento en la construcción de la estructura de techo del CE IXa (BE-28667, lám. IVa) presenta una textura arcillo-limosa, donde el dominio de limos y arcillas llega a ocupar un 70-75% del total de la mezcla (2,3:1 a 3:1). Esta dosificación representaría una mezcla que aseguraría una mejor adherencia al soporte de ramas y cañizos que forman el esqueleto de la estructura (Capel, 1977, 1986; Rivera Groennou, 2007). Aunque las mezclas más ricas en aglomerante son de difícil manejo en estado fresco y pueden presentar fisuras en estado endurecido, debido a la contracción natural de los minerales de la arcilla, el añadido de aditivos vegetales funcionaría como estabilizador previniendo precisamente estos procesos.

Por el contrario el mortero de revestimiento utilizado en la techumbre del CE IXb (BE-26384, lám. IIIId) presenta una textura fundamentalmente arenosa. Esta dosificación dominada por fracciones de tamaño arena representa una mezcla más pobre en aglomerante, o sea con mayor volumen de agregados, por lo que posiblemente debió resultar en una masa de difícil trabajabilidad y no hubiese tenido resistencia ni adherencia suficiente en estado endurecido.
