EPISODIO DE LLUVIAS TORRENCIALES DEL 21 DE SEPTIEMBRE DE 2007. LAS INUNDACIONES DE ALMUÑÉCAR

JOSÉ ANTONIO OLMEDO COBO* Y MIGUEL ÁNGEL VILLACRECES SÁEZ**

Recibido: 15-9-07. Aceptado: 14-1-08. BIBLID [0210-5462 (2008-1); 42: 123-148].

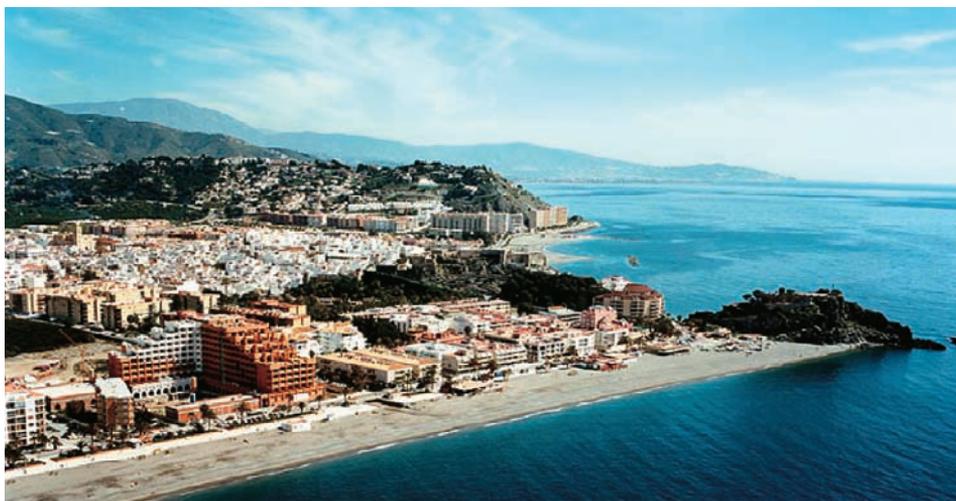
Foto 1. *Imagen de la playa de San Cristóbal, previa a la riada de septiembre de 2007. Se observa la fuerte urbanización, destacando la construcción de un gran hotel en la desembocadura del Río Seco*

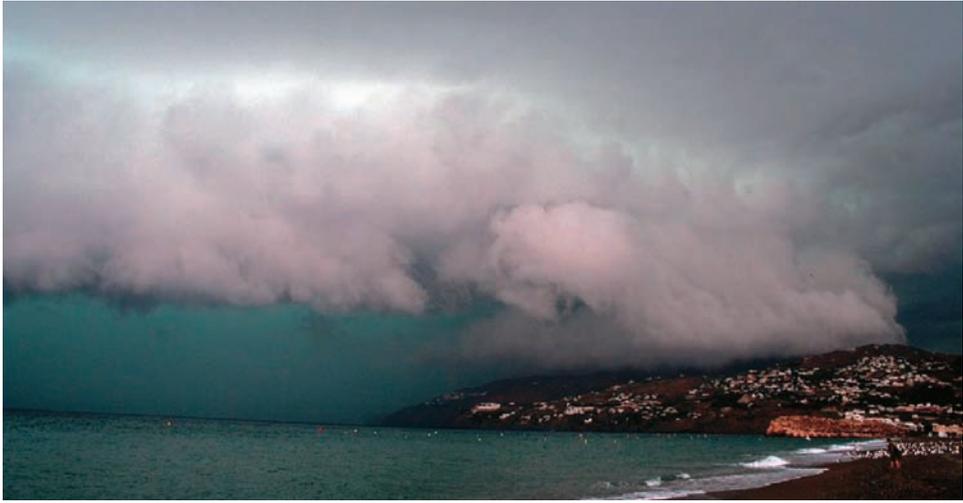
Foto 2. 21/09/07. Imagen tomada desde la playa de Salobreña. Cumulonimbo en forma de arco (Cb arcus) entrando por la costa, formando una supercélula que descarga violentas precipitaciones sobre Almuñécar

Al alcanzar los relieves prelitorales de las sierras de Almijara, Cázulas y Los Guájares, se reforzó la actividad tormentosa por el efecto orográfico (foto 2), desencadenándose entonces tremendos aguaceros de gran intensidad horaria. A mediodía, el sistema tormentoso alcanzó zonas interiores, afectando desde esa hora y hasta las 16h a la depresión de Padul-Granada y relieves próximos, llegando incluso a la depresión de Guadix, mientras el núcleo origen de la tormenta se deslizaba lentamente por el litoral hacia el E, perdiendo algo de fuerza.

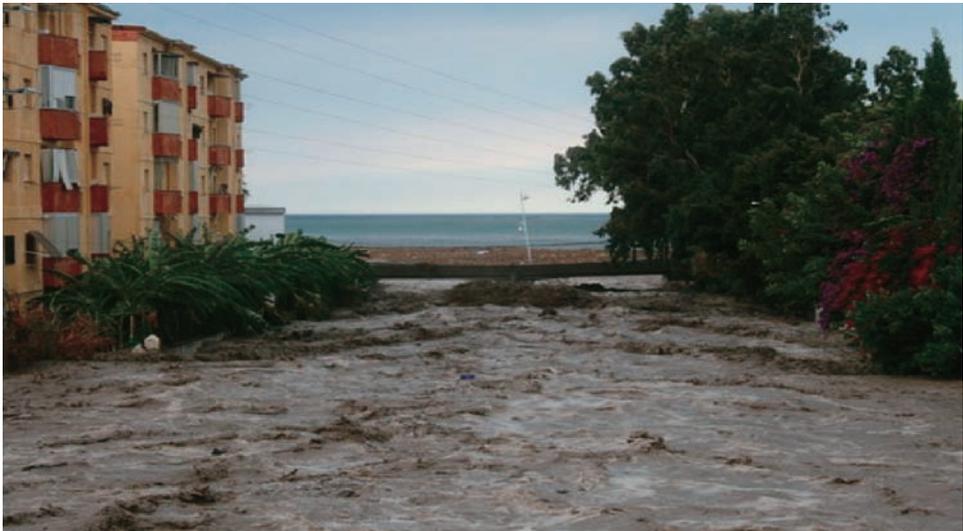
Foto 3. 21/09/07. Desembocadura del río Verde. Las aguas desbocadas arrasaron la parte baja de los edificios y partieron por la mitad el puente del paseo marítimo

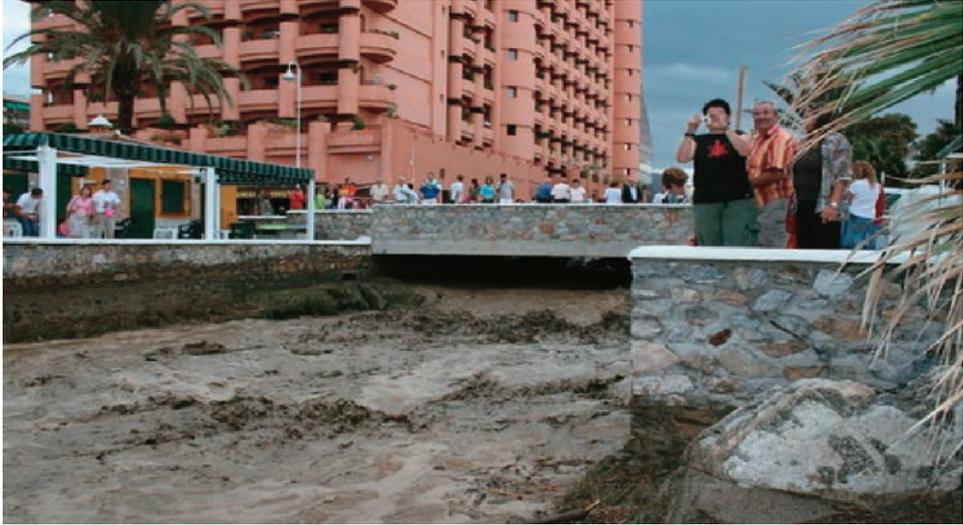
Foto 4. 21/09/07. Desembocadura del río Seco. En el muro de la izquierda, desplomado poco después, se observa la marca de la altura alcanzada por el agua

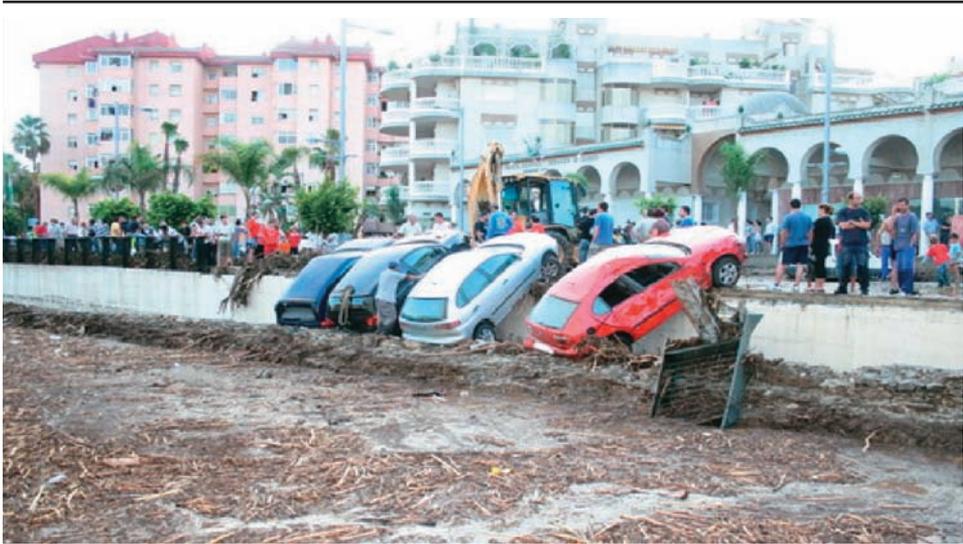
Foto 5. 21/09/07. El Acueducto de La Carrera en Almuñécar completamente cubierto por las aguas. Varios vehículos fueron arrastrados hasta el interior del foso monumental

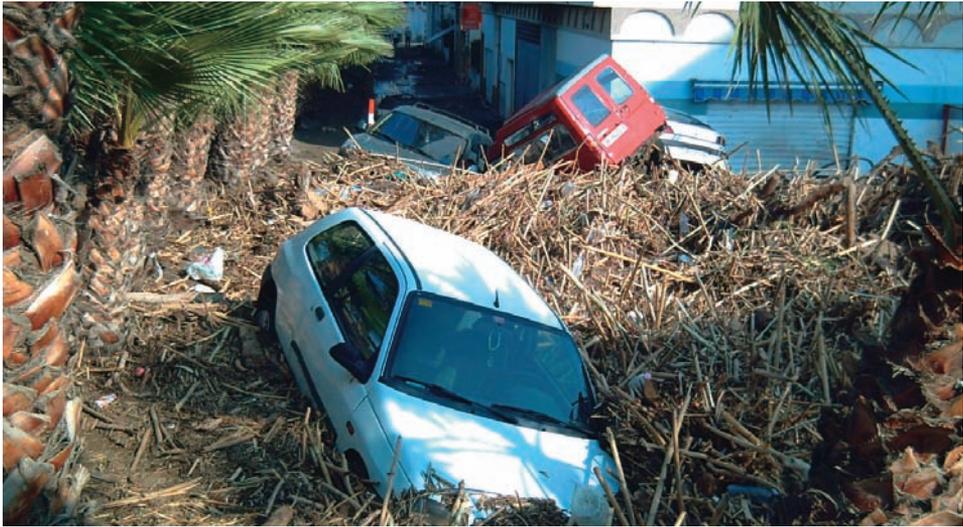
Foto 6. 22/09/07. La fuerza del agua amontonó unos vehículos sobre otros y arrastró por las calles mobiliario urbano y gran cantidad de maleza

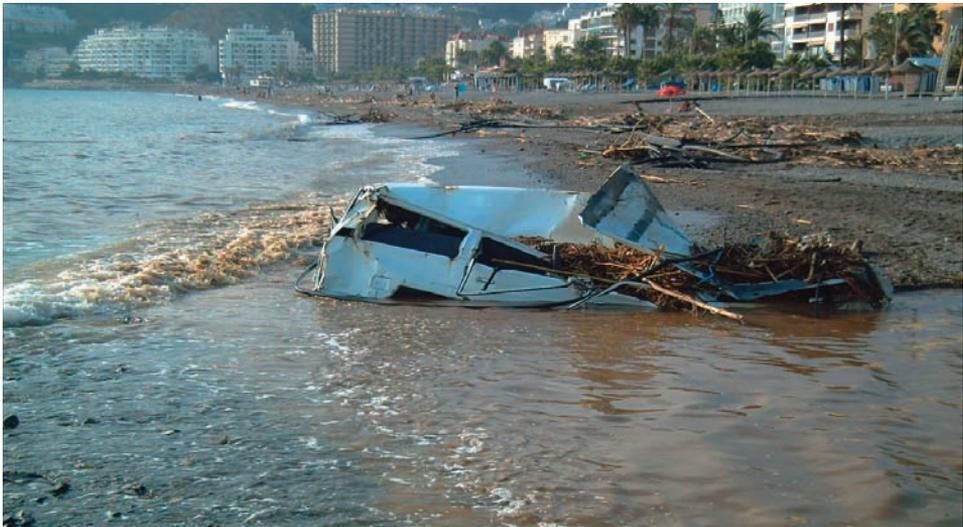
Foto 7. 22/09/07. Algunos vehículos fueron arrastrados hasta la orilla del mar
