LA DEGRADACIÓN AMBIENTAL DE LOS PAISAJES EN LAS CUENCAS TRIBUTARIAS DE LA ENSENADA DE SIBARIMAR (GUANABO E ITABO, CUBA)

JOSE JESÚS DELGADO PEÑA*, JOSE DAMIAN RUIZ*, ENRIQUE NAVARRO JURADO*, RAFAEL CORTES MACÍAS*, RICARDO REMOND NOA**, EDUARDO SALINAS CHÁVEZ**, JUAN MANUEL FERNANDEZ LORENZO**, PEDRO ACEVEDO RODRIGUEZ**

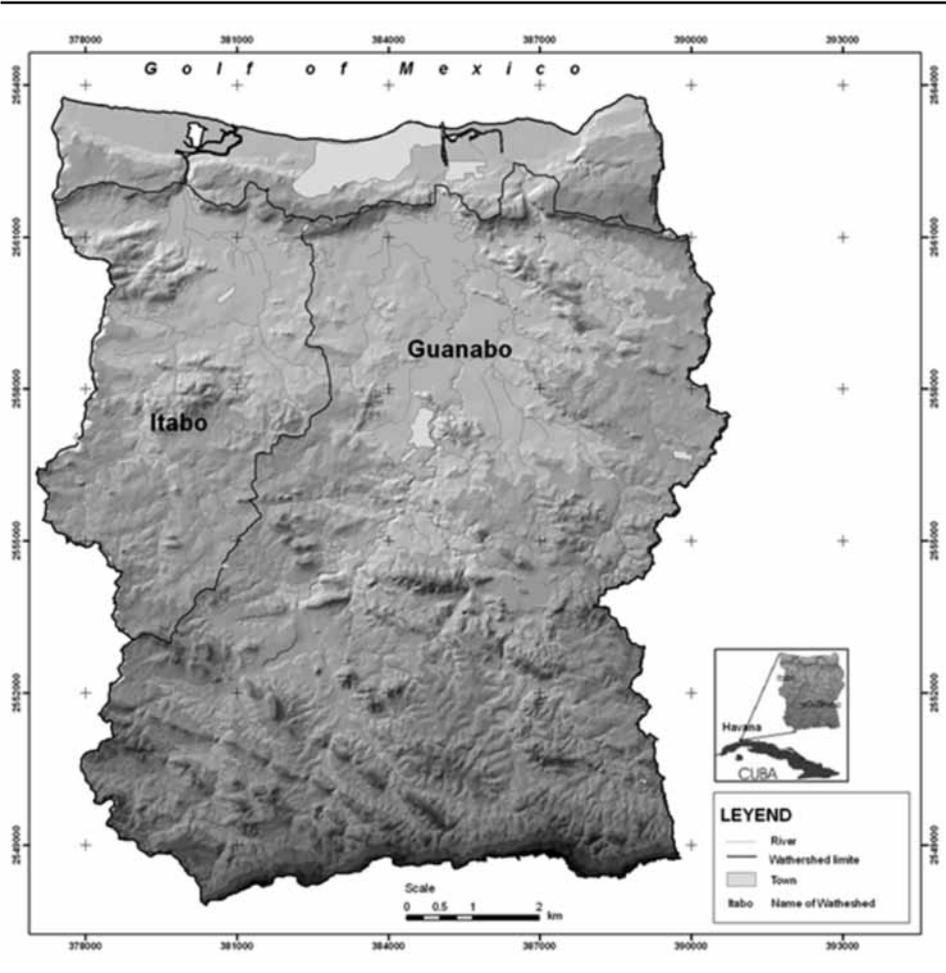
Figura 1. Esquema de localización de las cuencas hidrográficas Guanabo e Itabo

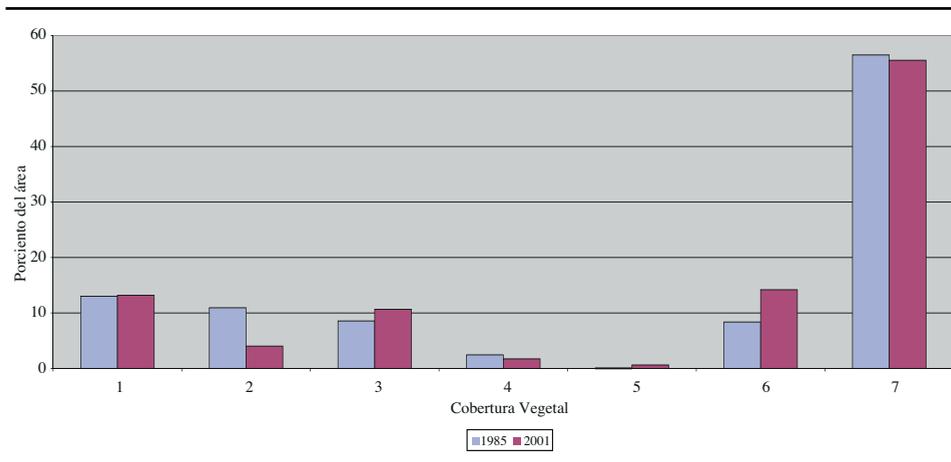
Figura 2. Distribución de los Usos de la Tierra en el área de estudio para los años 1985 y 2001

En la figura 2 se muestran de forma gráfica los cambios ocurridos entre 1985 y 2001. En ambas cuencas ha existido un aumento del área fundamentalmente en la cobertura 6 correspondiente a los matorrales de Marabú y Aroma, de 6,97 km², representando un 4%, a 27,43 km², que representa un 16%, pero también, aunque en menor medida en los bosques (3), de 14,74 km² a 17,15 km². Por el contrario, observamos una disminución de las áreas de arenas, áreas urbanas, canteras y carreteras (2), de 5,07 km² a 1,43 km², al igual que en los cultivos (4) de 23,48 km² a 8,71 km² y en los pastos (6), de 114,24 km² a 108,65 km² en el 2001.

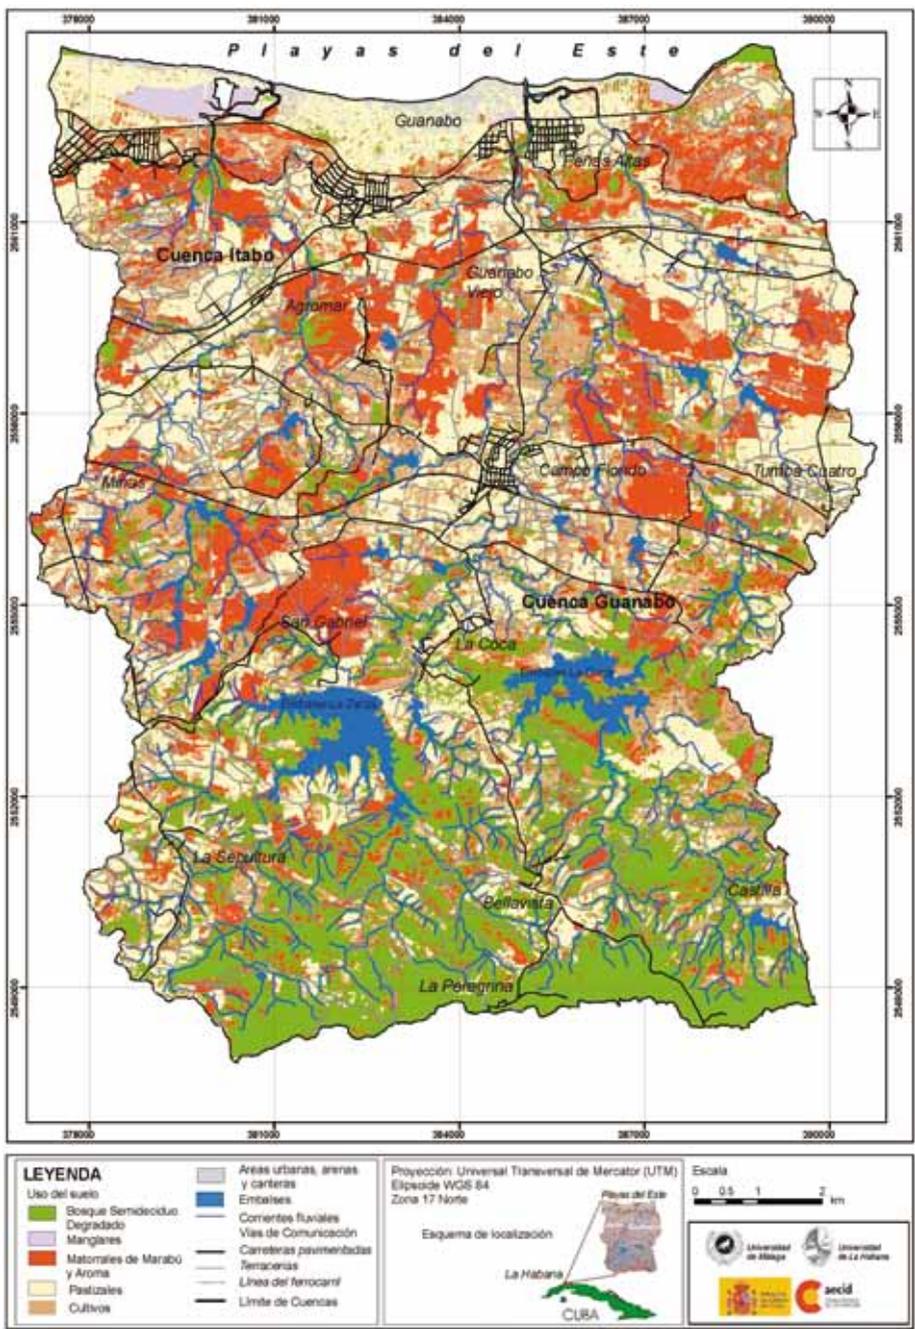
Figura 3. Mapa de los Usos de la Tierra para el año 2005. Cuencas de Itabo y Guanabo

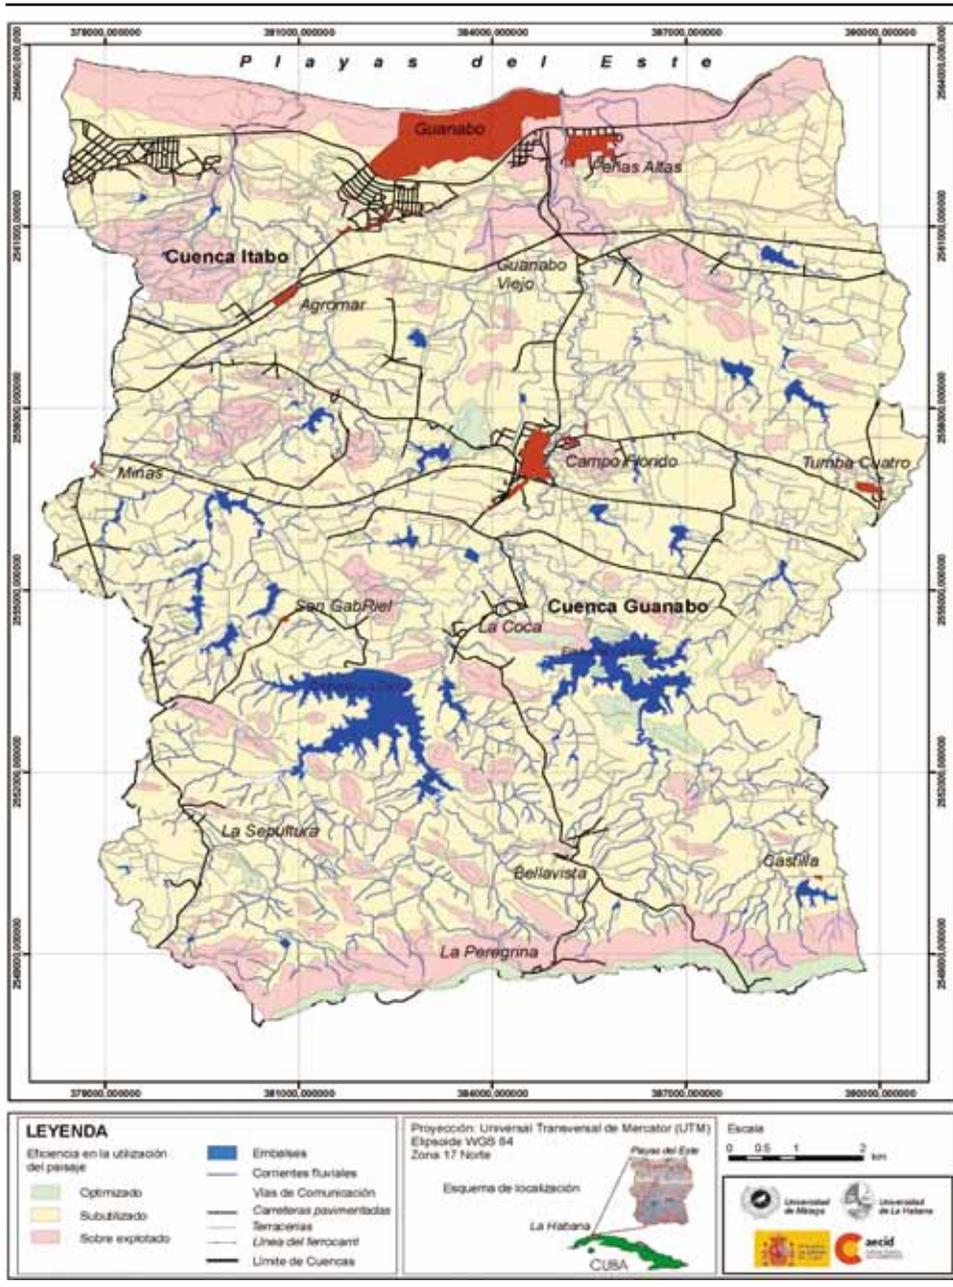
Figura 4. Mapa de eficiencia de utilización de los paisajes. Cuencas Itabo y Guanabo

cuenecas, permitió concluir que, aunque los usos deberían estar predominantemente en condiciones de optimización, fundamentalmente asociada a la explotación ganadera en las llanuras fluviales de los valles, la situación de abandono y de desaprovechamiento de estos valles conducen a una situación actual de subutilización generalizada.

La subutilización de los paisajes está fundamentalmente motivada por la expansión del marabú y otras especies invasoras en detrimento de las áreas dedicadas a la ganadería, lo que representa una notable pérdida de la eficiencia productiva de esta importante actividad económica en la región.

Las condiciones de eficiencia de carácter sobre explotados se asocian a la existencia de cultivos en áreas de condiciones de relieve inadecuadas y a la degradación ocasionada en áreas vulnerables como los ríos, cañadas y manglares de las cuencas fluviales.

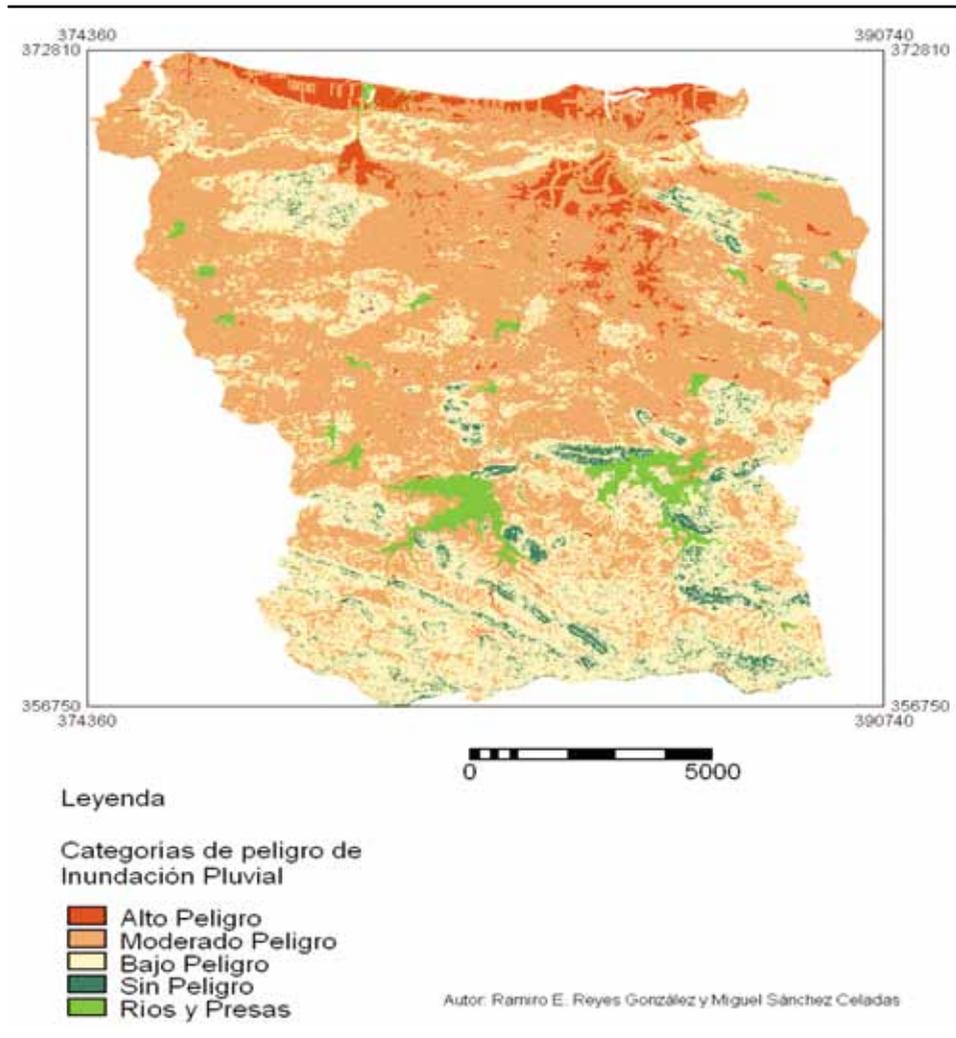
Figura 5. Mapa de peligro potencial de inundación pluvial

ducido algunas importantes en la época menos lluviosa (noviembre a abril) debido a la influencia de frentes fríos. (Figura 5). Las categorías definidas fueron tres:

- Bajo peligro de inundación: (II.6) Colinas bajas residuales; (II.7) Pendientes denudativas ligeramente inclinada (5-10°); (II.8) Pendientes denudativas fuertemente inclinada (10-20°); (II.9) Cimas denudativas suavemente inclinadas (3-5°); (II.10) Cimas denudativas ligeramente inclinadas (15-30°); (III.3) Pendiente de las colinas denudativas fuertemente inclinadas (10-20°); (III.4) Cimas de

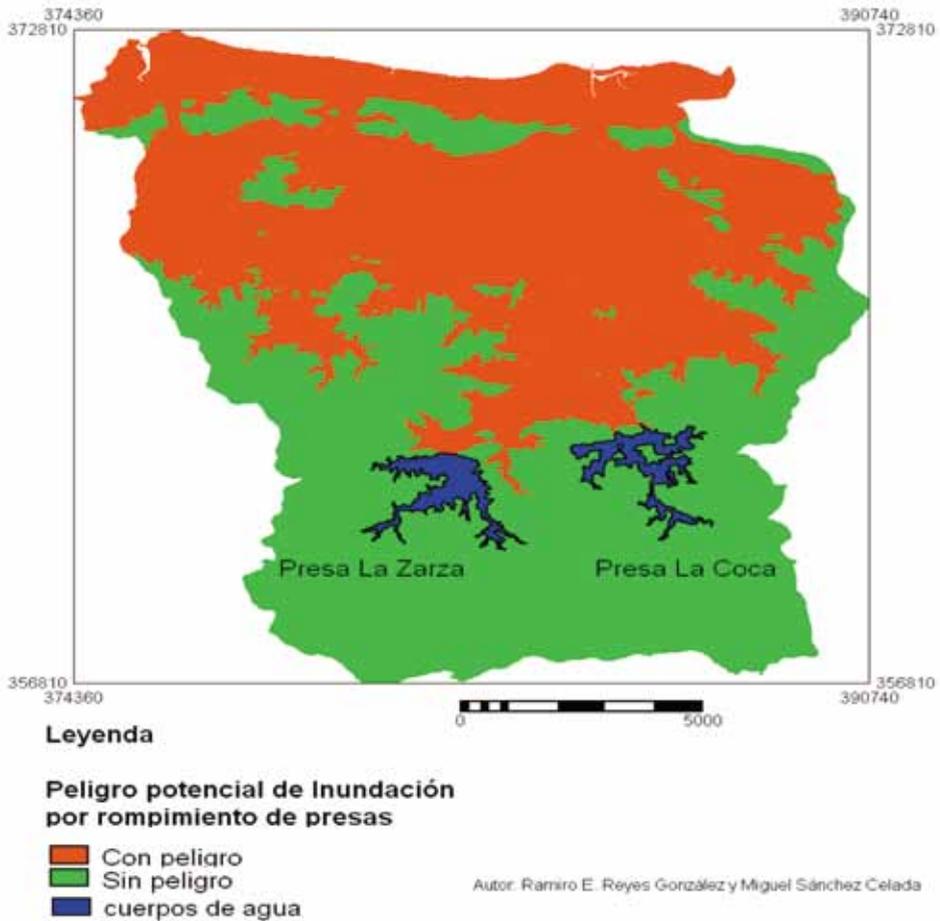
Figura 6. *Mapa de peligro potencial de inundación por rompimiento de presas*

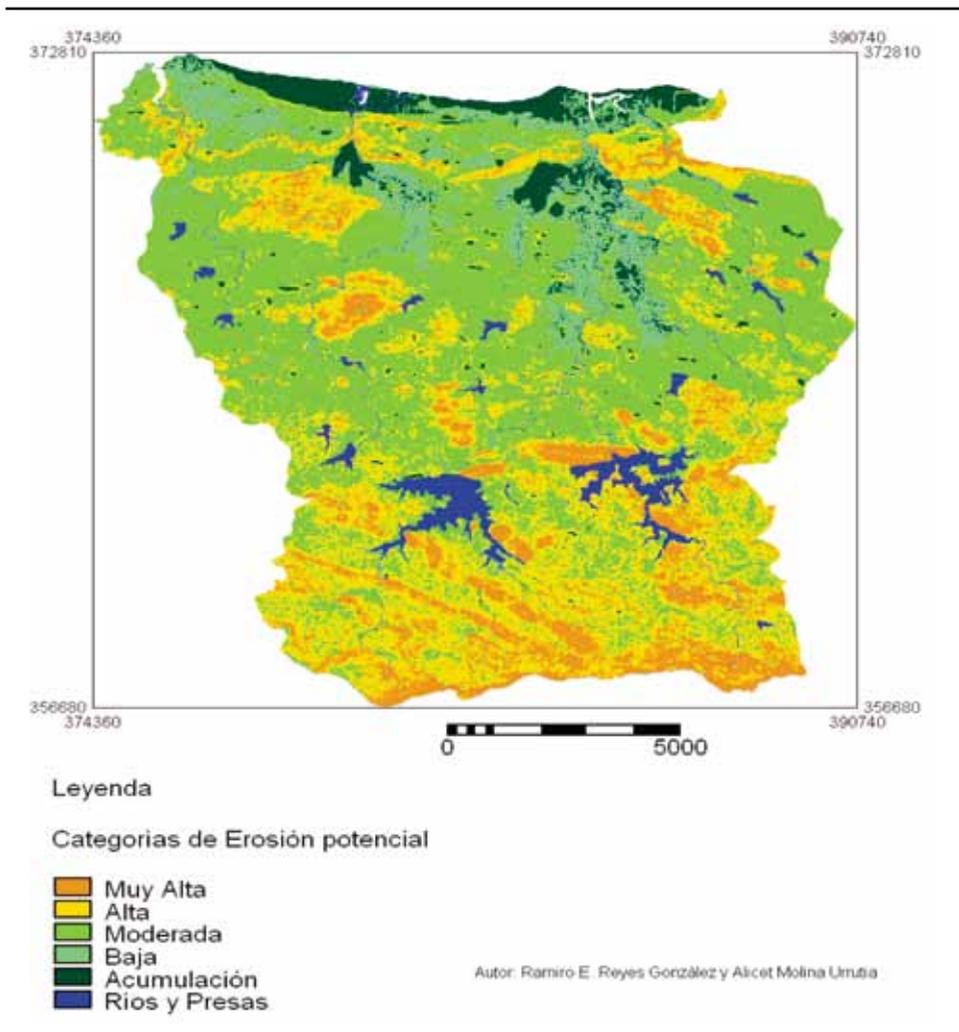
Figura 7. Mapa de peligro potencial de erosión

La Figura 7 es el resultado de la suma algebraica de los mapas de disección vertical, áreas planas y de inflexión máxima, litológico, ángulo de inclinación de las pendientes, formas de las pendientes, sedimentación, flujo de acumulación, poder de arrastre de las corrientes e índice de saturación del suelo.

Como resultado de este análisis se determinaron tres categorías de erosión potencial, determinándose para el área la clasificación de:

- Baja Erosión: (II.3) Primera terraza fluvial baja salinizada; (II.4) Primera terraza fluvial baja no salinizada; (II.5) Segunda terraza fluvial denudativa suavemente inclinada (1-3°); (III.2.) Superficie erosivo denudativa ligeramente inclinada (5-10°); (III.4) Cima de las colinas denudativas ligeramente inclinadas (5-10°); (III.6), Cimas de las colinas denudativas ligeramente inclinadas (5-10°); (IV.3) Cimas de las alturas cársico denudativas suavemente inclinadas (1-3°).

- Alta Erosión: (II.1) Cauce; (II.2) Cañadas planas; (II.6) Colinas bajas residuales; (II.7) Pendientes denudativas ligeramente inclinada (5-10°); (II.8) Pendientes denudativas fuertemente inclinadas (10-20°); (II.9) Cimas denudativas suavemente inclinadas (3-5°); (III.1) Cañadas en forma de V; (III.3) Pendiente de las colinas denudativas fuertemente inclinadas (15-30°); (III.5) Pendiente de las colinas denudativas fuertemente inclinadas sobre serpentinita (10-20°); (II.5); (IV.2) Pendiente cársico denudativa escarpada (>45°); (IV.3) Cimas de las alturas cársico denudativas suavemente inclinadas (1-3°).

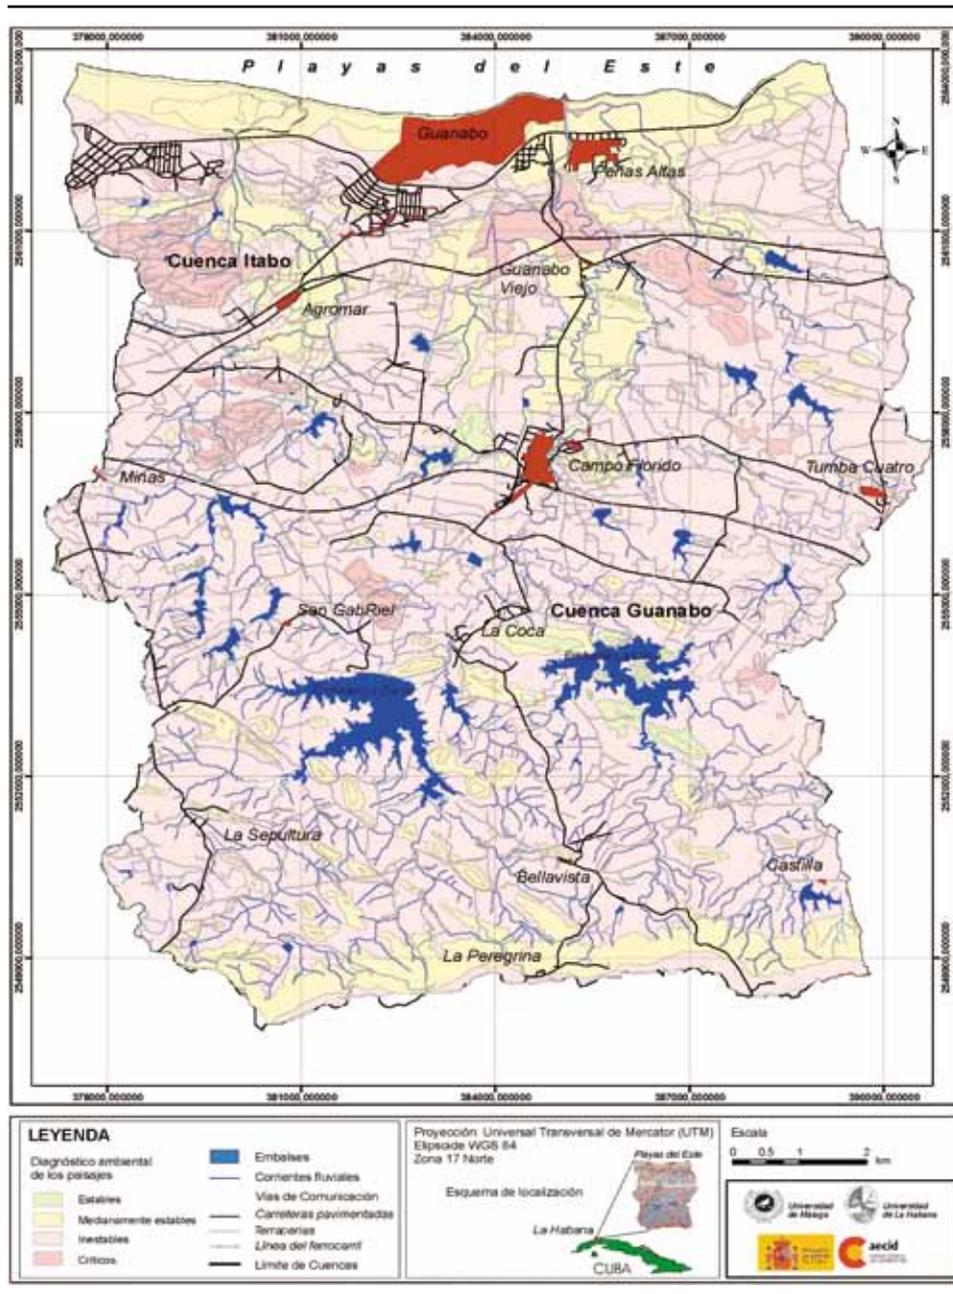
Figura 8. Mapa del diagnóstico ambiental integral de los paisajes. Cuencas Guanabo e Itabo

Para obtener un diagnóstico ambiental integrado de los paisajes de las cuencas de Guanabo e Itabo, se siguió un procedimiento de evaluación a través de la confección de una matriz de evaluación para el *diagnóstico integrado* de las 31 subunidades de paisaje establecidas, en que se fue valorando los diferentes aspectos tratados hasta ahora: el uso actual dominante, la relación uso/potencial (eficiencia de utilización) y el estado ambiental (los peligros ambientales o sensibilidad, los procesos de degradación y el estado geoecológico). En la tabla 6 presentamos dicha matriz para el caso concreto de la unidad IV. Siguiendo estos criterios se confeccionó el mapa de Diagnóstico Geoecológico Integrado de los paisajes.
