# **El fenómeno de los aludes a través de un itinerario didáctico en el Macizo Asturiano**

## **The phenomenon of snow avalanches through an educational itinerary in the Asturian Massif**

Se presenta un itinerario didáctico en relación al fenómeno de las avalanchas de nieve en la montaña central del Macizo Asturiano. A través de siete paradas en espacios afectados por los aludes se analizan las características y factores causales, los efectos sobre el paisaje y las medidas de mitigación adoptadas. Los datos ofrecidos han sido extraídos de fuentes históricas y trabajo de campo, en el desarrollo de una investigación específica. Al ofrecer nuevos datos y analizar en detalle algunos eventos históricos, este trabajo contribuye a ampliar el conocimiento sobre el fenómeno de los aludes y su impacto en la Montaña Cantábrica. Pese a la inexistencia de itinerarios específicos sobre riesgos, los resultados de este trabajo muestran que este fenómeno resulta abordable a través de este recurso didáctico, constituyendo una herramienta eficaz para la educación ambiental en lo relativo a la ocurrencia de desastres y su necesaria prevención.

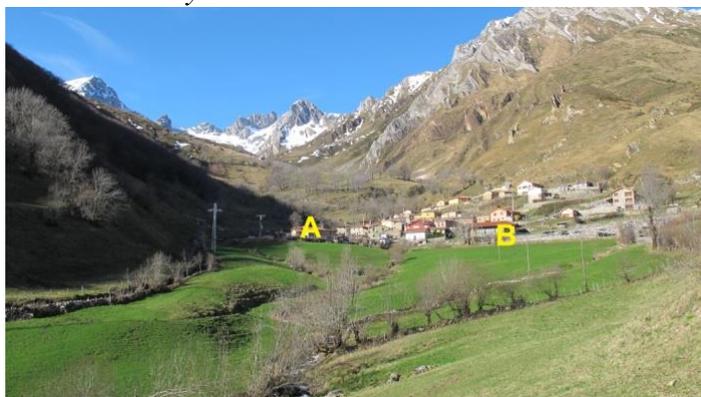
*Imagen 1. Tuíza Riba, a la sombra del promontorio del Prao l'Albo. Los aludes, que descienden a ambos lados del cordal, arrinconan al pueblo, cuyos elementos buscan resguardarse de sus efectos. Las casas que observamos en el extremo de la izquierda (A) ocupan el espacio que fue arrasado por el alud de 1895. En el centro, en primer término, aparece el edificio del Centro de Recepción (con grandes ventanales) junto al que se encuentra el aparcamiento (B). Ambas estructuras se encuentran parcialmente en la trayectoria de descenso de los aludes.*

lugares afectados por las avalanchas citadas siguen estando ocupados por edificaciones e infraestructuras en la actualidad ([Imagen 1](#)). Este hecho debe servirnos como ejemplo del gran peligro que encierra la desmemoria de este tipo de eventos que, en sí misma, supone un riesgo. De ahí la importancia que tiene la recuperación de lo sucedido en el pasado. No es lo habitual que una avalancha alcance las proporciones de las anteriormente descritas, sin embargo, eventos extraordinarios como los sucedidos en 1895, podrían volver a darse.

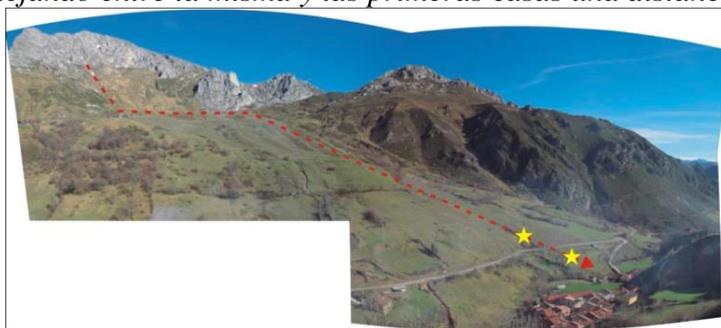
*Imagen 2. Actualmente, 120 años después de la última gran avalancha, los cambios inducidos en el paisaje de Tuíza Baxo son notables; el área de Villaquemá fue abandonada y destinada a pasto, y el pueblo se retiró hacia el interior, apartándose de la carretera y dejando entre la misma y las primeras casas una distancia de unos 50 m.*

Llama nuestra atención la existencia de un sector actualmente desocupado que se encuentra en mitad del pueblo, un espacio a través del que, con anterioridad, según el testimonio de los vecinos, el núcleo tuvo continuidad. Por tanto, en este caso, vuelve a funcionar el reajuste territorial inducido por el fenómeno de los aludes.

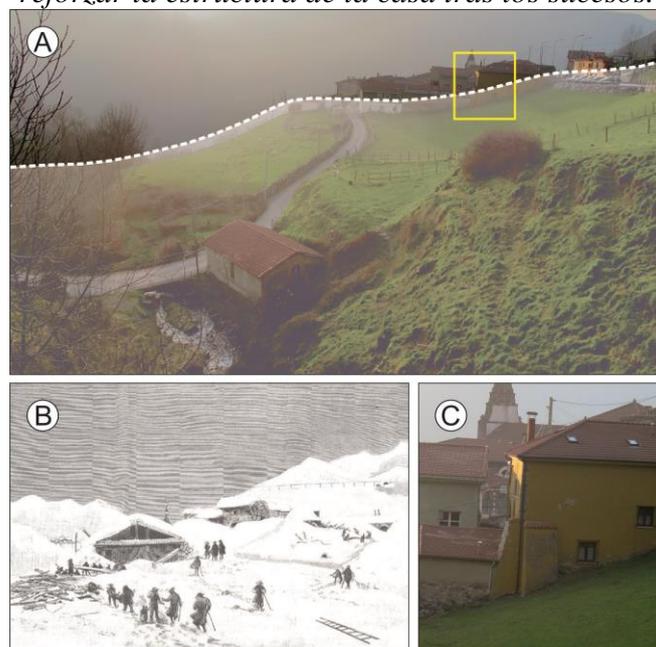
*Imagen 3. A) El canal labrado por el río Fayedo es aprovechado para el descenso de avalanchas cuyo volumen, en ocasiones, sobrepasa sobradamente el ancho de la riega. El alud de 1888 alcanzó en su descenso el área de pasto en la que, de forma previa, existían unas veinte edificaciones. B) La segunda imagen, un grabado publicado por La Ilustración Española y Americana en marzo de 1888, muestra los efectos de dicho alud, y algunas de las tareas de desescombro en los días posteriores. C) En la esquina inferior derecha de la casa amarilla observamos el contrafuerte que fue añadido para reforzar la estructura de la casa tras los sucesos.*

Si bien han sido muchos los aludes que han descendido por este canal ([Imagen 3A](#)), es obligado recordar el desencadenado a las 12 del mediodía del 27 de febrero de 1888 ([Imagen 3B](#)), que fue capaz de destruir completamente cuatro casas, dañando otras 18 edificaciones, causando la muerte de 9 personas así como de 60 reses, y dando lugar a un depósito que, según testigos presenciales, superó los 30 m de espesor. Las construcciones afectadas por este evento ocupaban el espacio junto al puente que hoy, sin embargo, se encuentra vacante y ha sido destinado a pasto ([Imagen 3A](#)). Las casas que aparecen junto a esa orla vacía resultaron parcialmente dañadas por aquel alud, y en una de ellas podemos observar la existencia de un contrafuerte con el que se buscó reforzar la estructura del edificio tras aquel suceso ([Imagen 3C](#)). Esto vuelve a recordarnos la importante capacidad modeladora que, sobre el paisaje natural y rural, tiene el fenómeno de los aludes.

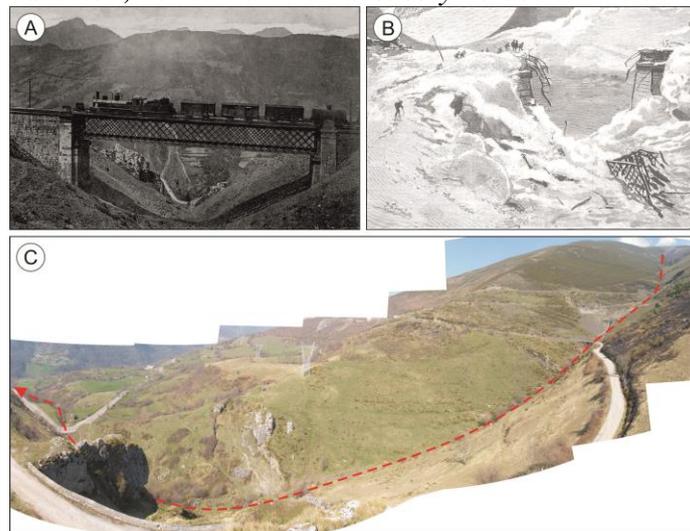
*Imagen 4. A) Viaducto de Matarredonda, el cual se encontraba situado entre los túneles de Peña Negra y Canto de los Galanes, en las inmediaciones de la estación de Payares; B) Estado del viaducto después de ser alcanzado por el alud del 27 de febrero de 1888 (grabado publicado por La Ilustración Española y Americana); C) Recorrido seguido por el alud desencadenado en Matarredonda en 1888, al fondo la N-630 y a continuación el fondo de valle en el que el arroyo Entrambasaguas se une al río Payares. En la parte superior podemos ver el espacio que anteriormente ocupaba el viaducto, que fue terraplenado. A sus pies pasa la pequeña carretera que asciende hasta la estación, actualmente en desuso y notablemente deteriorada.*

Los eventos más significativos que han afectado a la vía férrea en dicho tramo se han concentrado especialmente en las inmediaciones de la estación de Payares. La vaguada de Matarredonda, por la que desciende el arroyo Entrambasaguas, fue testigo de uno de los aludes más espectaculares de cuantos se han dado en la historia del valle: el 27 de febrero de 1888 un alud, que se estimó podría haber movilizó unos 40.000 m<sup>3</sup> de nieve, se desprendió de la cabecera torrencial que corona el alto de Matarredonda (1.761 m s.n.m.) arrasando el viaducto de hierro que por entonces salvaba dicha vaguada (situado unos 600 metros más abajo) (Imagen 4A y 4B), atravesando la carretera y depositándose después en el fondo de valle, situado a más de 1 km del punto de arranque (Imagen 4C).

El viaducto, que había sido inaugurado solamente cuatro años antes de este suceso, fue sustituido por otro idéntico y volvió a ser alcanzado por un alud siete años después, el 5 de febrero de 1895. En este caso los daños fueron menores y pudieron ser reparados sin necesidad de reponer la estructura; sin embargo, en las décadas siguientes, el viaducto siguió viéndose amenazado por los aludes de manera que, finalmente, fue sustituido por un gran terraplén que actualmente ocupa el fondo de la vaguada (Imagen 4C). A la sustitución de este y otros viaductos también contribuyó de forma decisiva el mayor peso que suponían las máquinas tras la electrificación de la vía. Hoy, los aludes encuentran una barrera en la trinchera de tierra sobre la que se asienta el trazado ferroviario, sin embargo, ante un alud de proporciones similares al desencadenado en la madrugada del 27 de febrero de 1888, tanto las vías como la carretera N-630 que comunica Asturias con Castilla y León, siguen corriendo un importante riesgo. La mejor manera de observar el punto de desencadenamiento y trayectoria seguida por el alud, es ascender por la pista que parte de la trasera del pueblo de Payares hacia la antigua estación que, en poco más de un kilómetro, nos conduce al talud que hoy ocupa el lugar donde se encontraba el viaducto.

En realidad, los aludes de nieve han impactado en las vías del tren desde su inauguración. Ya desde la década de 1880, comenzaron a ser probadas diferentes alternativas para enfrentarse, no sólo al peligro del impacto directo de los aludes, sino también a las enormes dificultades que existían para retirar la nieve depositada por ellos y que, en ciertos puntos, obstruía por completo la vía. En 1887 se instaló un entramado metálico a modo de túnel con cubierta de malla, para evitar la acumulación masiva de nieve en la trinchera de Camplongo. Este sistema, sin embargo, se mostró totalmente ineficaz durante las grandes nevadas que siguieron; especialmente durante las de 1888 y 1895, en las cuales la estructura se saturó completamente de nieve, haciendo aún más

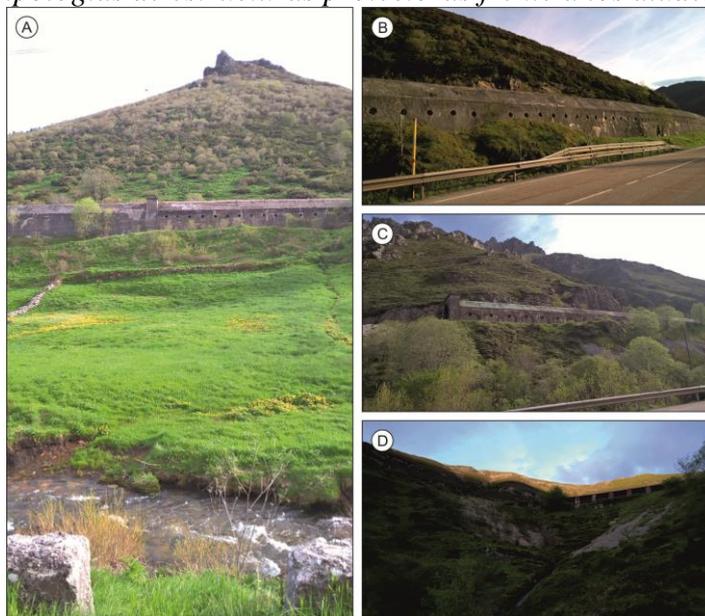
*Imagen 5. A) En las inmediaciones de este punto han sido varios los trenes alcanzados por avalanchas. Uno de ellos llegó a precipitarse al río Bernesga. B; C; D) Diferentes tipologías de estructuras protectoras frente a los aludes.*

La idea de construir nuevas defensas anti-aludes para solucionar el problema de las continuas interrupciones de la vía volvió a considerarse tras las nevadas de enero y febrero de 1954, en las que llegaron a depositarse 5 metros sobre la vía, dándose decenas de avalanchas en el tramo comprendido entre Punte los Fierros y Villamanín. En la actualidad, en el tramo ferroviario situado entre el km 73 de la vía (en las inmediaciones del apeadero de Navidiello, en Asturias) y el km 50 (entre Camplongo y Villanueva de la Tercia, en León), se conservan 10 tramos de túneles artificiales que en conjunto suman más de 2000 metros protegidos (Imagen 5A, 5B y 5C). Estos túneles evitan que la vía se sature permitiendo que los aludes pasen sobre ellos, y evitando el impacto directo en el caso de que pase un tren.

En junio de 1954 comenzó la construcción de los primeros túneles; cuatro segmentos cubiertos, de entre 100 y 250 metros, entre Busdongo y Villanueva de la Tercia. Posteriormente, estas estructuras han sido reformadas y nuevos segmentos han sido protegidos por túneles artificiales de modo que, algunos de ellos, tienen hoy longitudes superiores a los 500 m. El tramo conocido como “la trinchera de Camplongo”, era especialmente peligroso pues, en él, las avalanchas habían llegado a hacer descarrilar varios convoyes; en enero de 1911 una locomotora y 8 vagones de un tren de mercancías se precipitaron al río por esta causa<sup>8</sup> (Imagen 5A). En el tramo ferroviario que corresponde a Asturias se recurrió a este sistema para solucionar las dificultades

surgidas en zonas como la Llana del Oso, donde se había realizado una gran trinchera por ser imposible construir un túnel durante las obras de construcción de la Rampa<sup>9</sup>, produciéndose en este punto numerosos movimientos de ladera. En esta zona, coincidente con los dos empinados valles laterales por los que descienden los ríos Fayeo y Argayo, respectivamente, se construyeron dos falsos túneles a los que se añadieron, en décadas posteriores, nuevas secciones constituidas por viseras de hormigón sostenidas por pilares metálicos (*Imagen 5D*), que unen los túneles del Corollón y la Payariega, y los del Corollón y Canto del Estillero. Tanto uno como otro son perfectamente visibles desde la carretera (km 83 y km 85 de la N-630). Cabe señalar que, pese a todo, la carretera sigue estando totalmente desprotegida, y también lo están muchos tramos de la vía que podemos considerar altamente peligrosos (tal es el caso del canal por el que descendió el alud de Matarredonda).

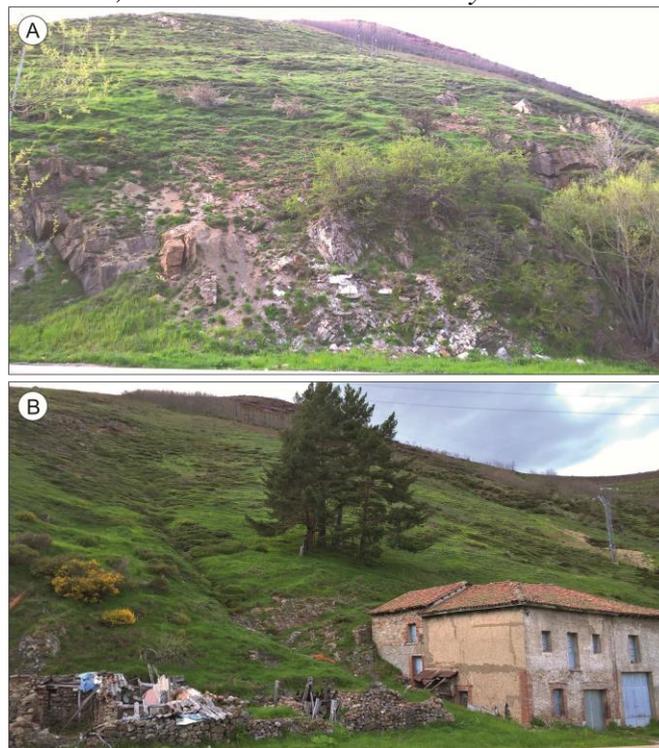
*Imagen 6. Dos reacciones posibles ante los hechos: mientras en el lugar arrasado por una de las avalanchas sólo se conservan las ruinas de la edificación afectada (A), la segunda vivienda fue reconstruida muy cerca del lugar en el que se encontraba previamente (B); los cuatro árboles que aparecen en la parte trasera de la casa fueron plantados con la intención de protegerla frente a posibles eventos de este tipo. En ambas imágenes se aprecian las características de las vertientes en las que se desencadenaron los aludes; de inclinaciones notables y carentes de vegetación arbórea.*

hijo. La segunda casa se vio afectada por un alud desencadenado en las cercanías del área anterior, pero que siguió una trayectoria NO-SE; en su interior resultó herido un matrimonio que dormía en el bajo, muriendo quienes ocupaban la planta superior (sus dos hijos y un trabajador de la casa). En el lugar de los hechos aún son visibles los restos de la primera vivienda, que se encontraba situada al pie del talud rocoso, unos metros después de la estación de tren de Busdongo, en dirección León (*Imagen 6A*). La segunda vivienda fue reconstruida en una posición ligeramente diferente, apartándose apenas unos metros de la trayectoria seguida por el alud (*Imagen 6B*), sin embargo, sigue encontrándose al pie de una ladera que, como podremos observar, cumple con las condiciones necesarias para el desencadenamiento de aludes; inclinación superior a 35° y morfología ligeramente cóncava en el área que, según testigos visuales, constituyó el punto de desencadenamiento, junto con ausencia de vegetación arbórea.

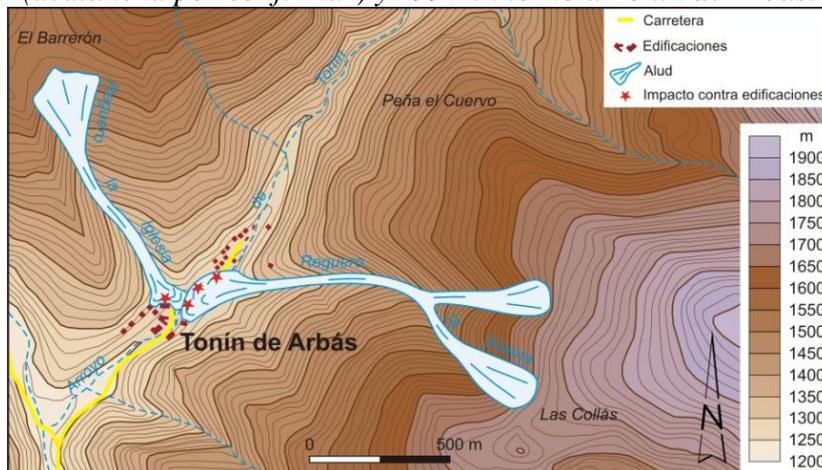
Mapa 2. Áreas de desencadenamiento de las avalanchas de 1874, 1886, 1888 (avalancha por confirmar) y 1990 en torno a Tonín de Arbás.

La siguiente parada se realizará en el pueblo de Tonín de Arbás, situado a 1.280 m s.n.m., en el término municipal de Villamanán. Tal vez este sea el enclave en el que mejor se aprecia la influencia del fenómeno de los aludes en el modelo de ordenación. Se trata de un pueblo tradicionalmente dedicado a la ganadería de montaña y en el que, actualmente, tan sólo viven tres personas durante el invierno. Los aludes descenden por dos lugares diferentes: por un lado desde Collada Ladrona, situada al noroeste del

pueblo, donde los vientos fuertes del norte suelen generar una gran cornisa de nieve en el punto conocido como El Barrerón y, por otro, de la zona conocida como Las Collás, situada en la vertiente suroeste de Brañaveja, que flanquea al pueblo por el sureste.

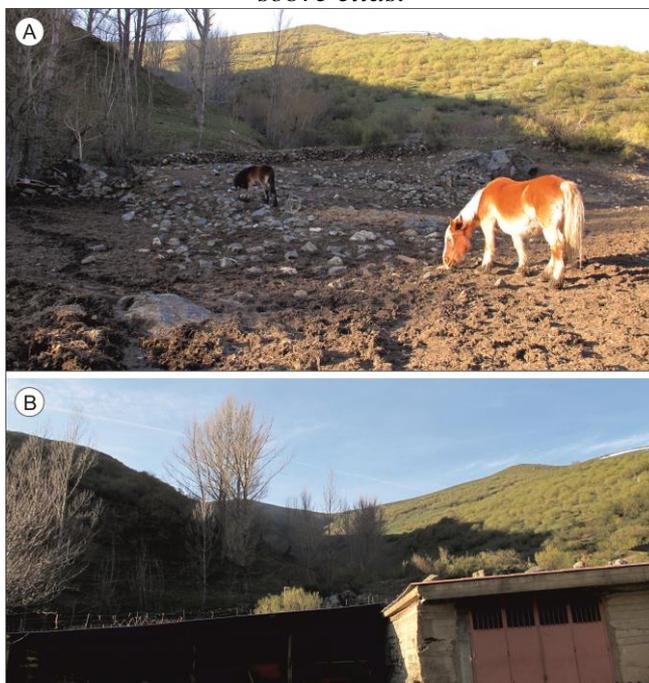
*Imagen 7. A) La avalancha de 1990 movilizó grandes cantidades de material, colmatando por completo el pequeño valle por el que circula el arroyo que atraviesa el pueblo. En la actualidad son visibles en el suelo los escombros de los muros de piedra que arrasó, entre los que destacan algunos bloques semienterrados; B) Las construcciones dañadas fueron reconstruidas pero, en esta ocasión, los vecinos han tomado la precaución de variar levemente su posición, protegiéndolas contra un pequeño talud y rebajando las techumbres para permitir que las avalanchas se deslicen sobre ellas.*

zona. Esta precaución no ha impedido, sin embargo, que los aludes sigan causando daños en el pueblo, cuyo barrio bajo fue alcanzado en diciembre de 1990 por una gran avalancha que, descendiendo de El Barrerón, generó daños severos en varias construcciones (incluida la iglesia), causó la muerte de algunas reses e hizo volcar un vehículo (Imagen 7A y 7B).

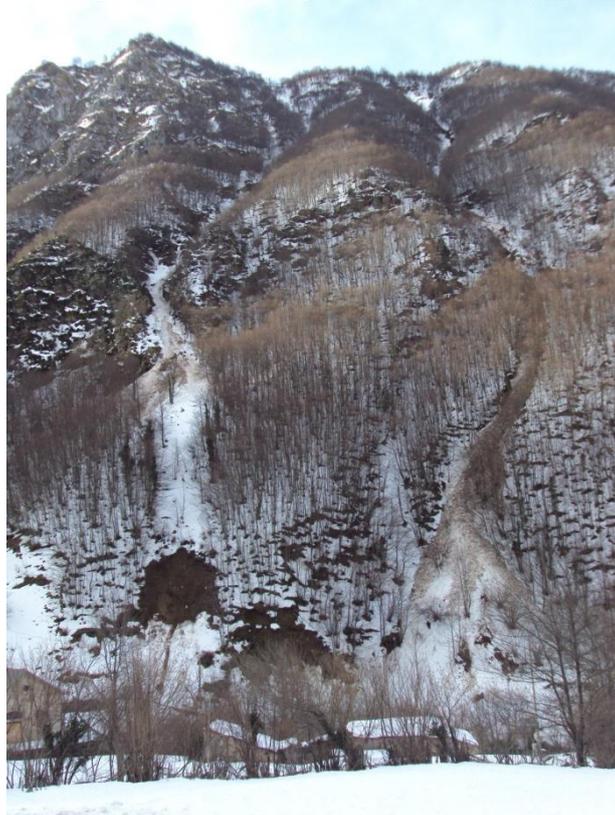
*Imagen 8. Dos grandes canales de aludes en el sector de Riofrío. En ambos se aprecia el descenso de aludes de fusión (nieve sucia y pesada, con gran capacidad erosiva), en uno de los cuales resulta perfectamente apreciable el cono formado al pie del canal.*

En el caso del puerto, prácticamente no hay temporada invernal en la que los aludes no pongan en peligro, en varias ocasiones, la vida de quienes circulan por él en su vertiente allerana. Las laderas que descienden hacia el sur y suroeste desde el Pico Torres (2.100 m s.n.m.) donde existen amplios sectores en los que la inclinación se encuentra entre 30° y 50° y la vegetación es escasa y mayoritariamente de porte herbáceo o arbustivo, son especialmente susceptibles al desencadenamiento de avalanchas que afectan a la AS-253. Se trata de un sector en el que la carretera discurre entre cotas de 1.050 y 1.100 m s.n.m. Los puntos más conflictivos se encuentran en el tramo comprendido entre Puente Cimero (km 20,5 de la AS-253) y el mirador de Riofrío (km 21,5), si bien hasta el núcleo de Los Collainos los aludes se desencadenan de forma frecuente ([Imagen 8](#)).

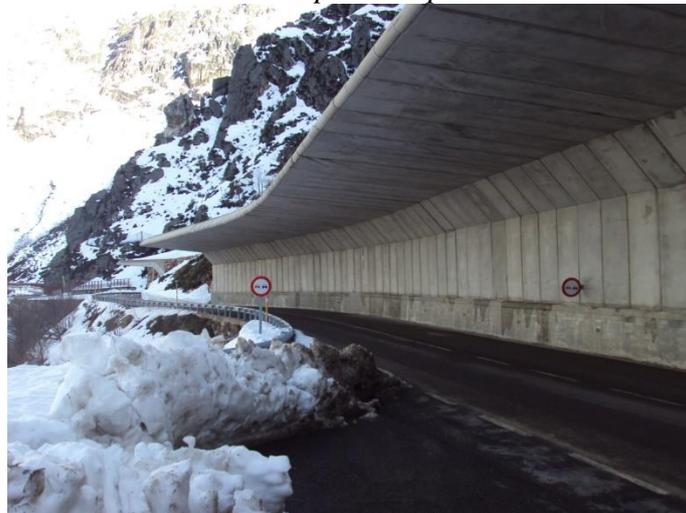
*Imagen 9. En primer término las viseras antialudes instaladas, y al fondo las mallas metálicas elásticas. Ambas son medidas pasivas que buscan desviar/contener la nieve.*

En la actualidad el puerto es un buen lugar donde conocer de primera mano las diferentes disposiciones que pueden ser tomadas para evitar el desencadenamiento de avalanchas, o bien para proteger a personas e infraestructuras de su acción. El sistema más vistoso de cuantos se han instalado en el puerto son las viseras antialudes o viseras de derivación, que consisten en la construcción de voladizos que permiten que, en caso de alud, este se deslice sobre los mismos, depositándose al otro lado de la carretera ([Imagen 9](#)). Se trata de una medida pasiva que busca proteger la carretera en caso de

desencadenamiento, algo que consiguen de forma muy efectiva, si bien tienen la desventaja de tener un enorme impacto paisajístico. Antes de la instalación de estas viseras, las autoridades regionales habían apostado por otras medidas pasivas, que posteriormente pasaron a ser combinadas con medidas activas (sistemas que actúan en las zonas de salida para evitar el desencadenamiento). Las primeras habían consistido en la instalación de mallas metálicas elásticas, que tratan de contener la masa de nieve en caso de formación de un alud. Estos sistemas son perfectamente visibles desde la carretera, pues al tener la finalidad de contener los aludes desprendidos suelen ubicarse a media ladera o bien en las proximidades de la calzada. Las segundas son las llamadas barreras antialudes, que buscan aumentar la estabilidad del manto nival para impedir su desprendimiento y posterior deslizamiento, lo cual se consigue compartimentando la nieve al crear una superficie de interceptación y contención de la misma. Se trata de estructuras flexibles de acero que se disponen sobre el terreno en filas paralelas, ocupando todo el ancho del área de desencadenamiento, siendo menor la separación entre filas cuanto mayor sea la pendiente. Las barreras apenas son visibles desde la carretera, ya que se ubican en las zonas de desencadenamiento, siendo una de sus ventajas su buena integración en el paisaje de montaña.

Por fin, en el verano de 2009, se colocaron las viseras antialudes entre Puente Cimero y Riofrío (dos tramos de 50 m y uno de 115 m en los puntos kilométricos 20,9 y 21,5) que junto con las mallas elásticas instaladas han supuesto una inversión de más de 3 millones de euros. Sin embargo, los aludes en Puente Cimero siguen implicando un enorme peligro: en febrero de 2013, un alud cortó la carretera en el mirador de Zubillaga y afectó levemente a varios vehículos; en febrero de 2015 el puerto volvió a cerrarse durante 8 días (en plena temporada de esquí), debido al desencadenamiento de varios aludes en la zona de Riofrío, alcanzando uno de ellos a un turismo. Resulta evidente que, pese a las inversiones realizadas, este paso de montaña sigue siendo zona de alto riesgo (especialmente entre los km 18 y 23 de la AS-253, haciéndose necesarias nuevas medidas que probablemente pasen por la protección de nuevos tramos mediante voladizos, así como con la instalación de sistemas remotos para el desencadenamiento artificial de aludes (método que explicaremos a continuación), hasta proteger la totalidad del trayecto.
