Un “Patio Nazarí” en la Ciudad de La Plata, Argentina

A “Nazari Yard” in La Plata City, Argentina

En el presente trabajo se realiza un estudio de las patologías del patio, tendiendo a disponer de información para su restauración y puesta en valor. El Patio Nazarí presenta valores intrínsecos e históricos que lo convierten en el único exponente de la arquitectura neomusulmana en una casa fundacional de la ciudad de La Plata.

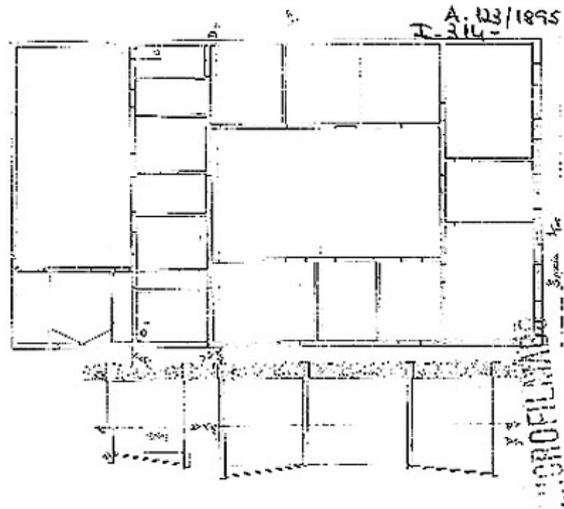
Ilustración 1. Plano de planta y corte, 1895

La construcción de la Casa Arana comenzó en marzo de 1883 y lo que hoy se llama *final de obra* fue sellado el 11 de septiembre de 1885, en un todo de acuerdo con el único plano de planta obrante en archivos oficiales que, fechado en octubre de 1895, reproduce el original desaparecido. Un segundo plano de 1925 permite visualizar los cambios operados en las décadas siguientes: el patio graficado “a cielo abierto” en 1895, aparece ahora “cubierto por una claraboya” y el lote ha alcanzado los 26,66 metros de frente a expensas del contiguo por transacción realizada entre los sucesores de la misma familia **[Ilustración 1]** **[Ilustración 2]**, mientras que la **[Ilustración 3]**, corresponde al relevamiento realizado en el año 2007.

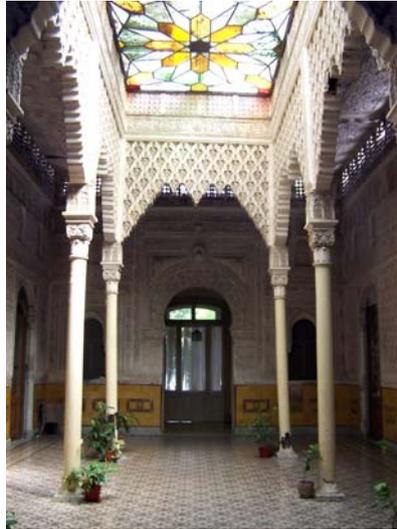
Link 4. Vista General del Patio Nazarí de la Casa Arana.

Mucho más modesto por cierto y alejado de los dorados y la policromía del que fuera su referente, el Patio de los Leones de la Alhambra, el patio platense no deja de sorprender a quien lo descubre tras la doble puerta que lo oculta de la visión del transeúnte de calle 49 [Link 4].

No obstante la evidente diferencia de dimensiones y, por tanto, de cantidad de columnas (apenas tres pares, ritmando un espacio rectangular de 6.90 por 13.20 metros), el “corazón” de la casa Arana impacta con su profusa decoración, echando mano de una gran variedad de piezas de yeso para recubrir los muros perimetrales, el cielorraso de la galería circundante y los paños suspendidos entre columnas con el laborioso trabajo de sus líneas entrelazadas. La utilización de formas geométricas incluye la estilización de elementos como hojas, follaje y flora y la inserción de elementos caligráficos, un elemento muy apreciado pues permite registrar la palabra “dios”, en este caso, en los siguientes versículos del Corán inscriptos en caracteres árabes antiguos: “La amistad es sagrada. Hay un solo Dios. Alá es su discípulo”⁴. La realidad se deforma, entonces, en imágenes geométricas, en formas estilizadas y epigráficas pero nunca reales ni figurativas y a la manera de un juego de encastrés, las piezas se combinan entre sí y se aplican sobre los muros portantes de la vivienda pre-existente, sin mayor compromiso tectónico que el exigido por su propio peso.

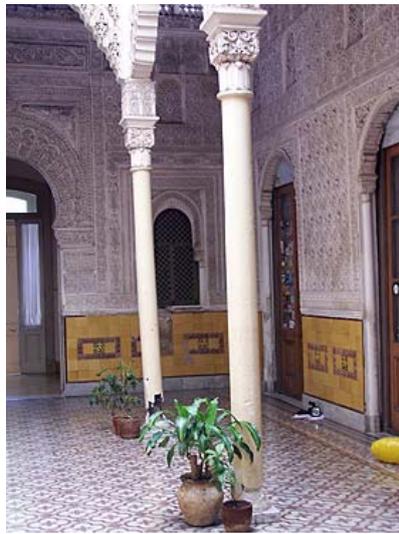
Ilustración 4. Detalle de Columnas

a) Columnas: Las columnas típicamente alhambristas, aquí de yeso que ocultan un alma de madera reforzada con planchuelas de metal, consisten en una sucesión de elementos: base, fuste cilíndrico muy delgado con una serie de anillos o collarinos decorados en la parte superior y doble capitel tronco-cónico con gran variedad de decoración geométrica y cimacio **[Ilustración 4]**. Simulan sostener los arcos lobulados de intradós festoneado o *angrelado*, **[Link 5]** armados sobre un bastidor de madera semioculto por la trama de rombos que parecen suspendidos del doble friso ornamental que recorre todo el perímetro de la claraboya-vitreux, que del clima local impusiera colocar para preservar la yesería. En la madera del fuste, expuesta en partes, se observan clavos metálicos, colocados para aumentar su adherencia con el yeso.

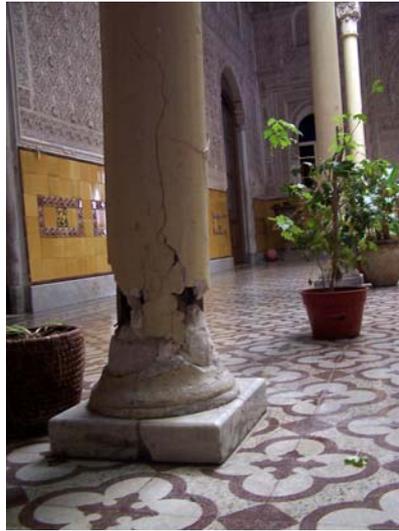
Link 6. Detalle de Columnas.

La mayoría de las columnas se encuentran afectadas en su parte inferior con faltantes del revestimiento, [Link 6] patología que en particular se observa en las dos ubicadas en el área de ingreso al Patio como, asimismo, presentan un desplazamiento del eje vertical del orden de 2,5 cm. en toda su altura. El desplazamiento horizontal, ha originado una importante fisuración de las placas de revestimiento del cielorraso y una deformación del conjunto, en especial en el sector izquierdo del Patio, como así también en el arco de entrada. Se detectan, también, fisuras en las columnas restantes que estarían indicando la existencia de esfuerzos horizontales.

presentan con un muy alto grado de alteración. Además, las columnas deben ser reemplazadas en su totalidad, realizando tareas para alcanzar su verticalidad. Tareas de este tipo no resultan habituales en la Argentina, ya que como fue planteado, el caso del Patio Nazarí de la Casa Arana resulta atípico por sus características.

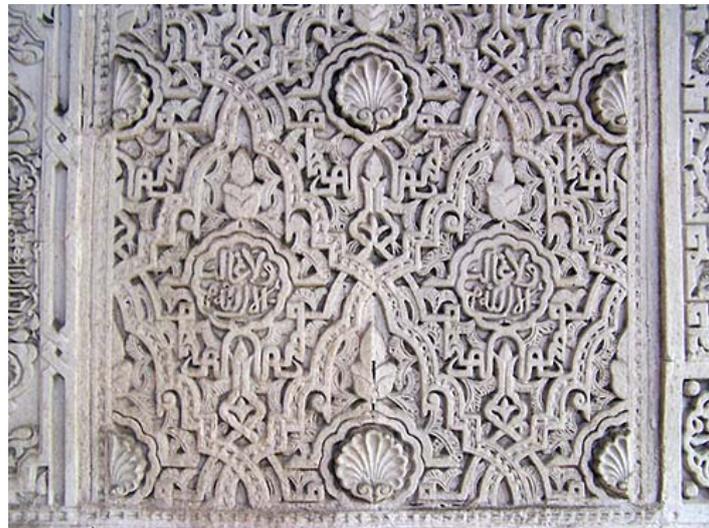
Ilustración 5. Detalle de Placas

b) Placas de revestimiento: La envolvente muraria del patio ha sido recubierta con placas de yeso, [Ilustración 5], productos de su colado en moldes de distintas dimensiones [Link 7] y adheridas (sin mortero de revestimiento) por medio de una mezcla de argamasa que, en algunos casos, puede tener un refuerzo metálico para incrementar la adherencia. Las uniones entre placas se cubren con pequeñas piezas en forma de medallones y con una capa de imprimación blanca para unificar la terminación. Esta imprimación posiblemente está compuesta por una aguada de yeso y algún tipo de aglutinante orgánico.

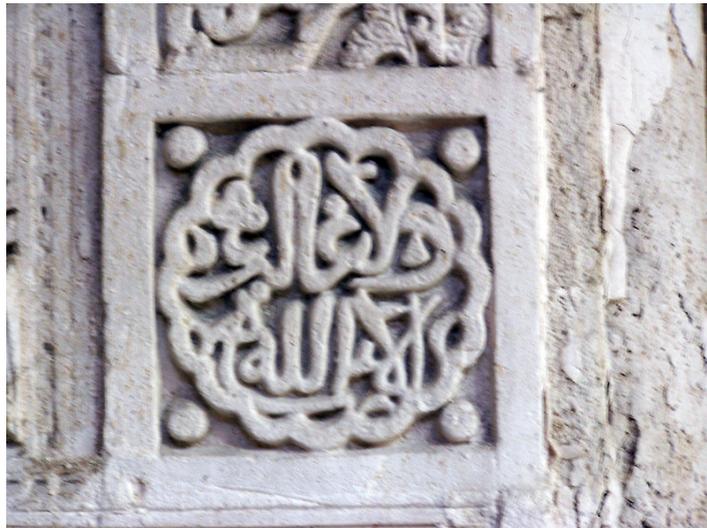
Link 8. Detalle de Placas.

Las placas presentan un alto grado de deterioro debido [Link 8], fundamentalmente, a la humedad ascendente: se observan desprendimientos, manchas de humedad, degradación superficial y eflorescencias. Asimismo, registran algunas fisuras y movimientos en las juntas de las placas que llegan al cielorraso, patología que puede ser adjudicada al movimiento diferencial del suelo de fundación de los muros de mampostería sobre los que se encuentran adheridos.

Las tareas de reparación y restauración para la puesta en valor de los distintos elementos que conforman el Patio Nazarí deben involucrar, particularmente, a especialistas en preservación y restauración capacitados en trabajos de moltería y reproducciones en yeso, reemplazando únicamente a las que por su deterioro, a causa de la humedad, se

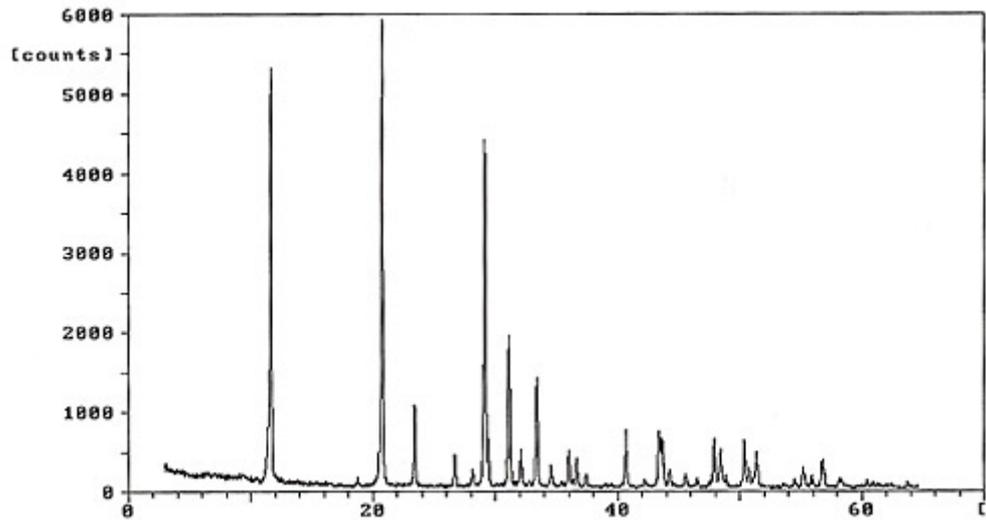
Difractograma 1.

Respecto al material empleado, se extrajeron dos muestras para ser estudiadas mediante Difracción de Rayos X, una correspondiente a una placa de revestimiento del muro y otra al sector inferior de una de las columnas que, con el propósito de realizar un análisis comparativo de composición, dieron por resultado que ambas muestras presentan características de composición similares:

Los ensayos indican que corresponde, mayoritariamente, en su fase cristalina a yeso ($\text{CaSO}_4 \cdot 2\text{H}_2\text{O}$). Además, podría contener calcita (CaCO_3) solapada con el pico de 3,06 Å del yeso. En menor proporción contiene cuarzo (αSiO_2). Existen otros picos de muy baja intensidad no identificables en 13,9 – 9,4 – 8,44 [Difractograma 1].

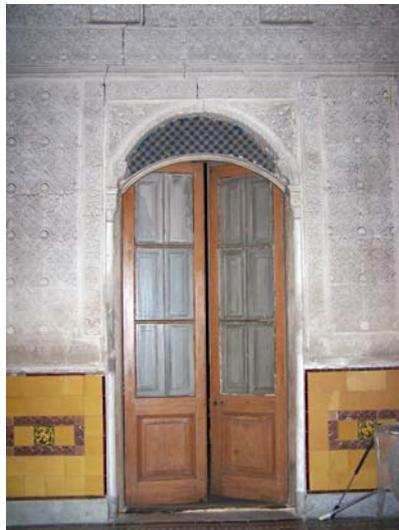
Link 9. Detalle de aberturas.

e) Aberturas: los vanos, contenidos en la envolvente muraria, se resuelven recurriendo a algunos arcos prototípicos del arte islámico, debidamente enmarcados por el correspondiente *alfiz*: **[Link 9]** para las puertas de los lados menores, el de herradura; para los ingresos a las habitaciones laterales, el rebajado, y el peraltado en las pequeñas ventanas interiores (que completan su ornamentación con un entramado de yeso y vidrios coloreados) **[Link 10]**. Estas soluciones técnicas están trabajadas sobre las carpinterías preexistentes de ingreso a los locales, rectangulares de madera y vidrio, colocándose sobre las mismas un entramado de yeso pintado que acompaña la forma de los arcos rebajados que las contienen. Dos vanos de ventanas se encuentran cegados con un revestimiento en yeso de diseño similar al existente sobre las aberturas de puertas, mientras que otros presentan cristales de colores (algunos sustituidos por acrílico).

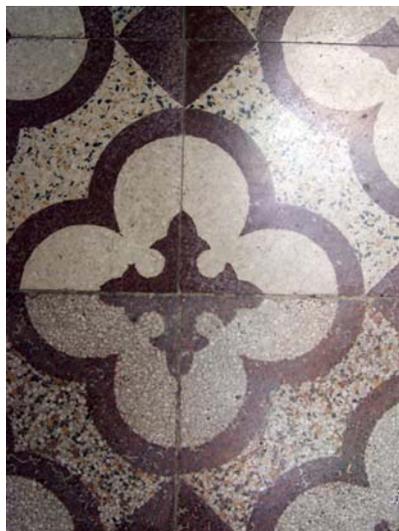
Link 11. Detalle del solado y guarda perimetral.

f) **Solado:** está ejecutado con baldosas reconstituidas de 20x20 cm con agregados pétreos [Link 11], conformando un diseño diferente en la guarda perimetral de los laterales del patio [Ilustración 6]. Este solado no presenta patologías visibles, solamente cabe mencionar un pequeño hundimiento en el sector próximo a la entrada y piezas de características diferenciadas, en particular por su color, lo cual indica que ha sido reparado en torno a las columnas. Durante la inspección no se detectaron fisuras ni desplazamientos de los mosaicos ubicados alrededor de la base, situación que confirmaría que las fisuras de las columnas tienen su origen en esfuerzos horizontales y no por efectos de compresión [ver Tabla 1].
