**El problema de la conservación y reutilización del patrimonio palacial en España: el caso del Palacio de Corpa (Madrid)**

*The problem of Spanish palaces' conservation and reutilization: the case of Corpa's Palace (Madrid)*

**Irene Madroñal López**

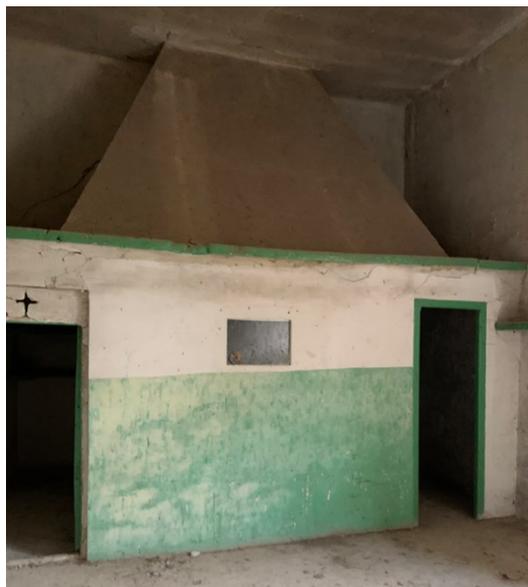
Ilustración 1. Cocina y chimenea, planta superior del Palacio de Corpa (2019). Posiblemente se trate de un añadido del s.XX. Elaboración propia.

Los problemas de mantenimiento del inmueble llevaron finalmente a su división en diferentes propiedades. Aunque sólo están documentadas la existencia de un taller de confección en los años 50 (COALCO SCI Factoría Nº 2) y las diferentes viviendas (cuyo número, estructuras y extensiones han ido cambiando a lo largo de los años) en las que fue dividido el Palacio en la posguerra, es posible que en la segunda mitad del XIX tuviera un uso “semi-industrial” dados los cambios estructurales que se van a definir posteriormente en el trabajo (en la construcción de la escalera, alteraciones en los vanos, etc.) y elementos añadidos, como un gran horno en la planta baja. [Ilustración 1]

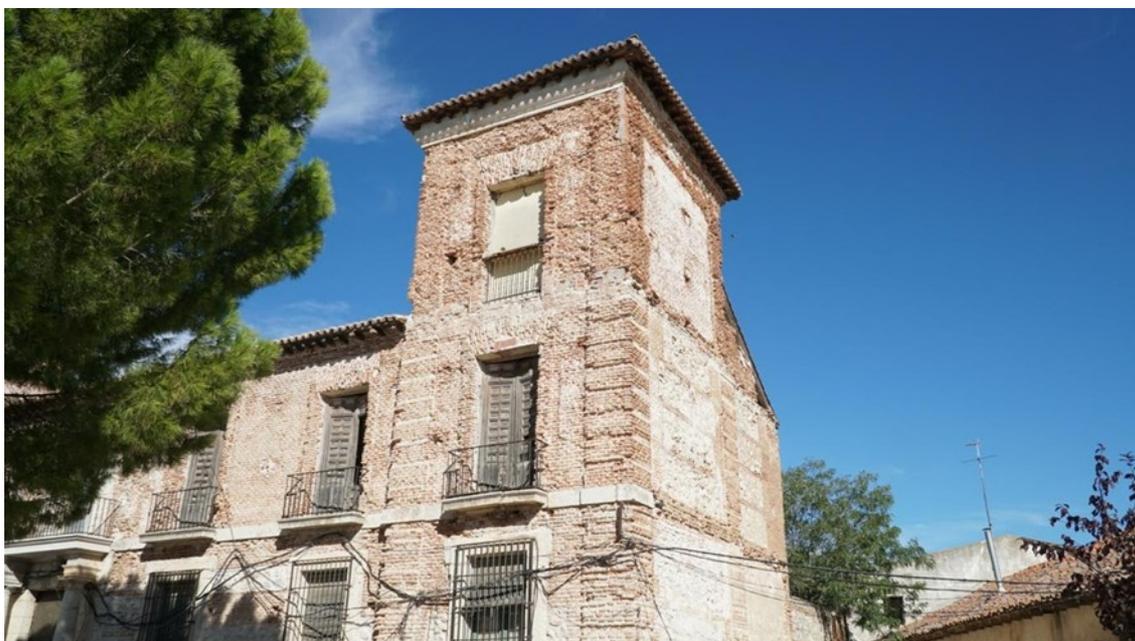
Ilustración 2. Torre occidental, Palacio de Corpa (2019). Elaboración propia.

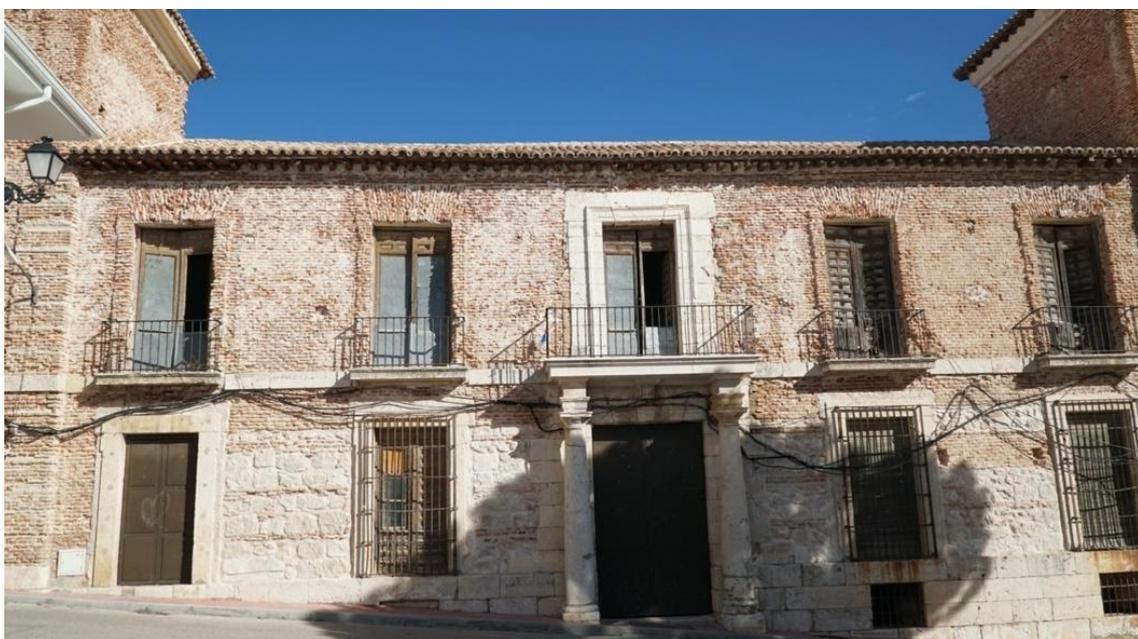
Ilustración 4. Estado de la fachada del palacio en 2019, donde se observa la disposición de los ladrillos, las líneas de imposta, portada restaurada, rejerías y carpinterías. Elaboración propia.

Este tipo arquitectónico surge de la evolución de estructuras defensivas semi-residenciales, como castillos, que se fueron transformando por la pérdida de funciones y recibiendo influencias extranjeras, sobre todo italianas y flamencas. Por ello, a pesar de haber sustituido su carácter defensivo por representativo, se mantienen elementos como la heráldica, símbolo de autoridad y las torres (Ibid:494-495). [Ilustración 2] El palacio de Corpa no es el único que cuenta con torres, sino que son elementos que proliferaron en las estructuras palaciales alrededor de Madrid, siguiendo el ejemplo de construcciones reales, que siguen generalmente la severidad y simetría del estilo herreriano (Priego, 2007:12): el Palacio de Goyeneche en Nuevo Baztán, la Casa del Rey en Arganda, el Palacio de Godoy en Villaviciosa de Odón, o el Palacio Lagarda en Ambite [Ilustración 3]. Normalmente solían cubrirse con diferentes tipos de chapiteles, armaduras de madera recubiertas de metal, pero no todos los casos los conservan. Normalmente en Madrid los palacios solían lucir fachadas de piedra o de ladrillo y en el siglo XVIII se extendieron las fachadas de ladrillo con mortero de cal con marcadas líneas de imposta separando los pisos y los zócalos (Aroca, González, 2000:53), como se deja ver en Corpa, donde parece haber estado siempre revocada. La decoración es mínima y se suele realizar a través de la utilización de materiales diferentes o la relevancia de líneas de imposta, como ha quedado reflejado en el caso de Corpa, así como de las portadas. Estas, realizadas normalmente en granito constaban de columnas de orden clásico y un balcón, también de piedra y con rejería de hierro –igual que en las ventanas– (Díaz, 2014:78; Priego, 2007:26), donde se concentraba la decoración como molduras o elementos heráldicos. Precisamente han sido las características externas del palacio lo que ha llevado en algunas ocasiones a que se haya asociado erróneamente al arquitecto Gómez de Mora, cuyas obras arquitectónicas se asemejan en algunos elementos, como las fachadas de aparejo de ladrillo y mampostería o los balcones y huecos dispuestos simétricamente. [Ilustración 4]

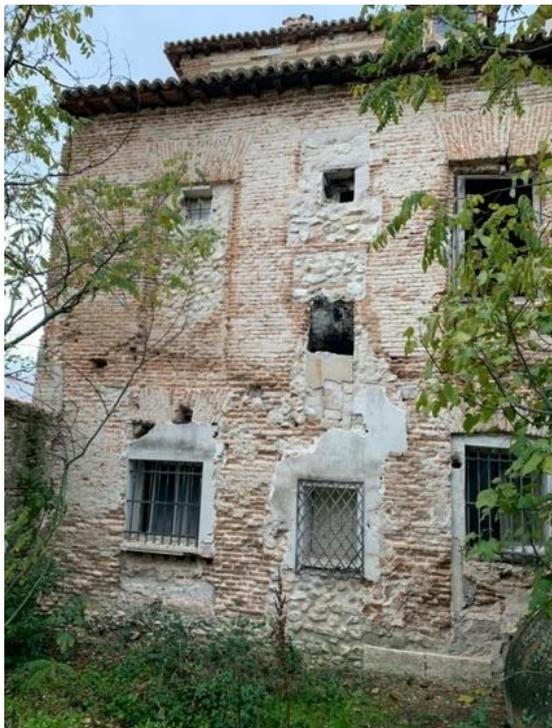
Ilustración 5. Fachada trasera del palacio, que da al "jardín" o patio trasero, en estado de abandono y peligro de destrucción (2019). Elaboración propia.

residencial y administrativo, la finca que ocupaba era mucho más grande que la parcela actual. Tendría un marcado carácter rural y agropecuario, por lo que no faltarían elementos como lagares, cuadras, corrales, huertos, hornos, etc. [Ilustración 5]

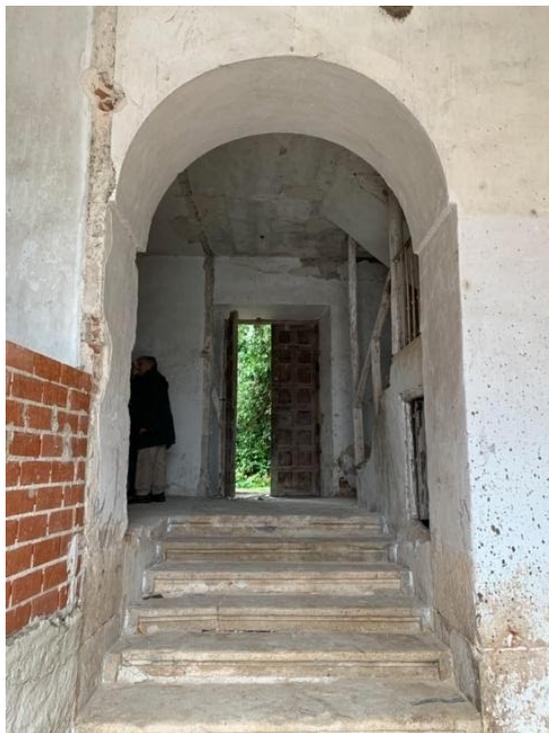
Ilustración 6. Zaguán de acceso del Palacio (2019). A través de las escaleras conecta la entrada principal con la puerta de acceso al patio. Elaboración propia.

espacio semi-público, por tanto, de representación, y distribuidor [Ilustración 6]. En este caso, como en muchos otros, conecta directamente con el patio interior, como también ocurre en el palacio de Villaviciosa de Odón. Y se conservan estructuras constructivas como las cubiertas, que, aunque han sufrido numerosos hundimientos e intervenciones, conservan parte de los materiales originales y su estructura sigue el esquema generalizado de la época. Se trata de una cubierta inclinada a dos aguas, de par y picadero, lo que permite cerrar la doble crujía que compone ambas plantas del edificio. La madera es de pino y está cerrada con tejas, como era costumbre (Aroca, González, 2000:58-59). [Ilustración 7]

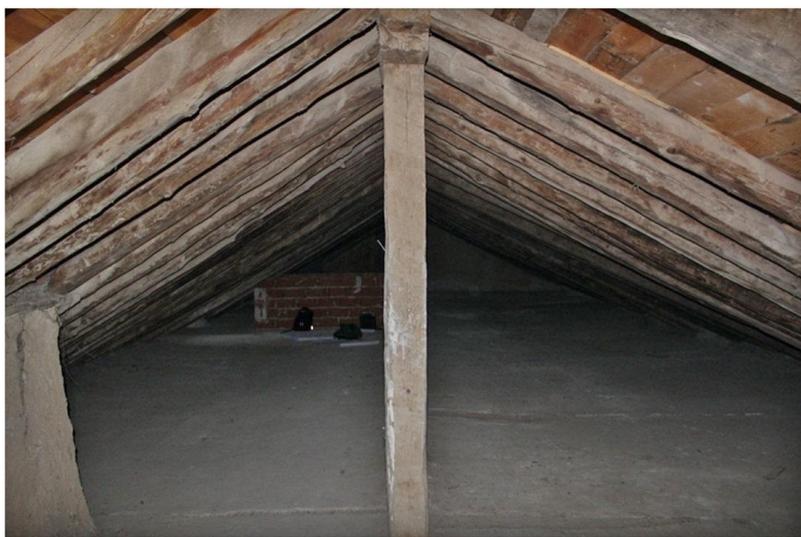
Ilustración 7. Cubierta, estructura de madera de par y picadero (2019). Elaboración propia.

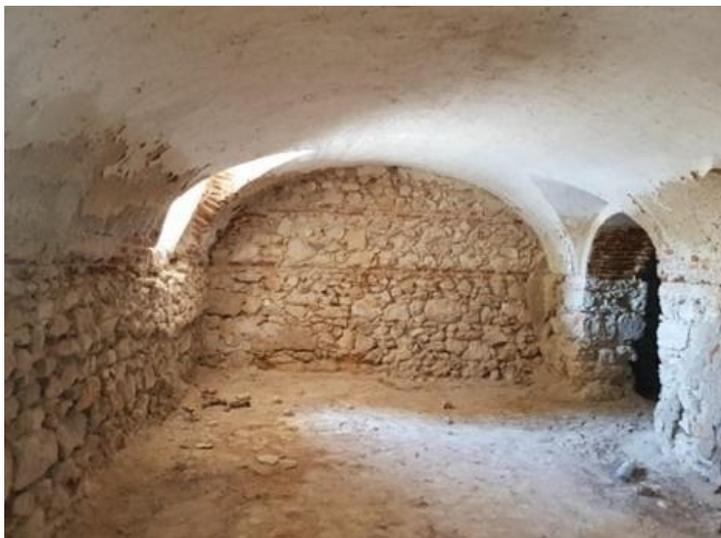
Ilustración 8. Bóveda del sótano del palacio (2019). Elaboración propia.

El sótano con el que cuenta la construcción resulta interesante, ya que sus características, las gruesas paredes de mampostería, el cerramiento de bóveda de ladrillo y las lumbreras enrejadas abiertas en la fachada para permitir la iluminación y ventilación coinciden con las costumbres constructivas de la época (Aroca, González, 2000:50). Además, las escaleras para bajar a dicha bodega también podrían ser originales ya que históricamente si no se usaban escaleras de mano, se colocaban de ladrillo a sardinel, como están colocados es este caso. [Ilustraciones 8 y 9]

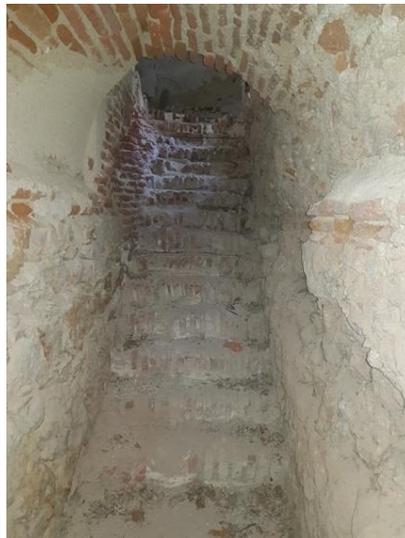
Ilustración 9. Escaleras del sótano (2019). Se pueden ver los ladrillos colocados a sardinel. Elaboración propia.
