La transformación de las cubiertas y aleros del Patio de los Leones de la Alhambra desde mediados del S.XIX hasta inicios del S.XX

The transformation of the roofs and eaves of the Patio de los Leones of the Alhambra from the mid-19th century to the beginning of the 20th century

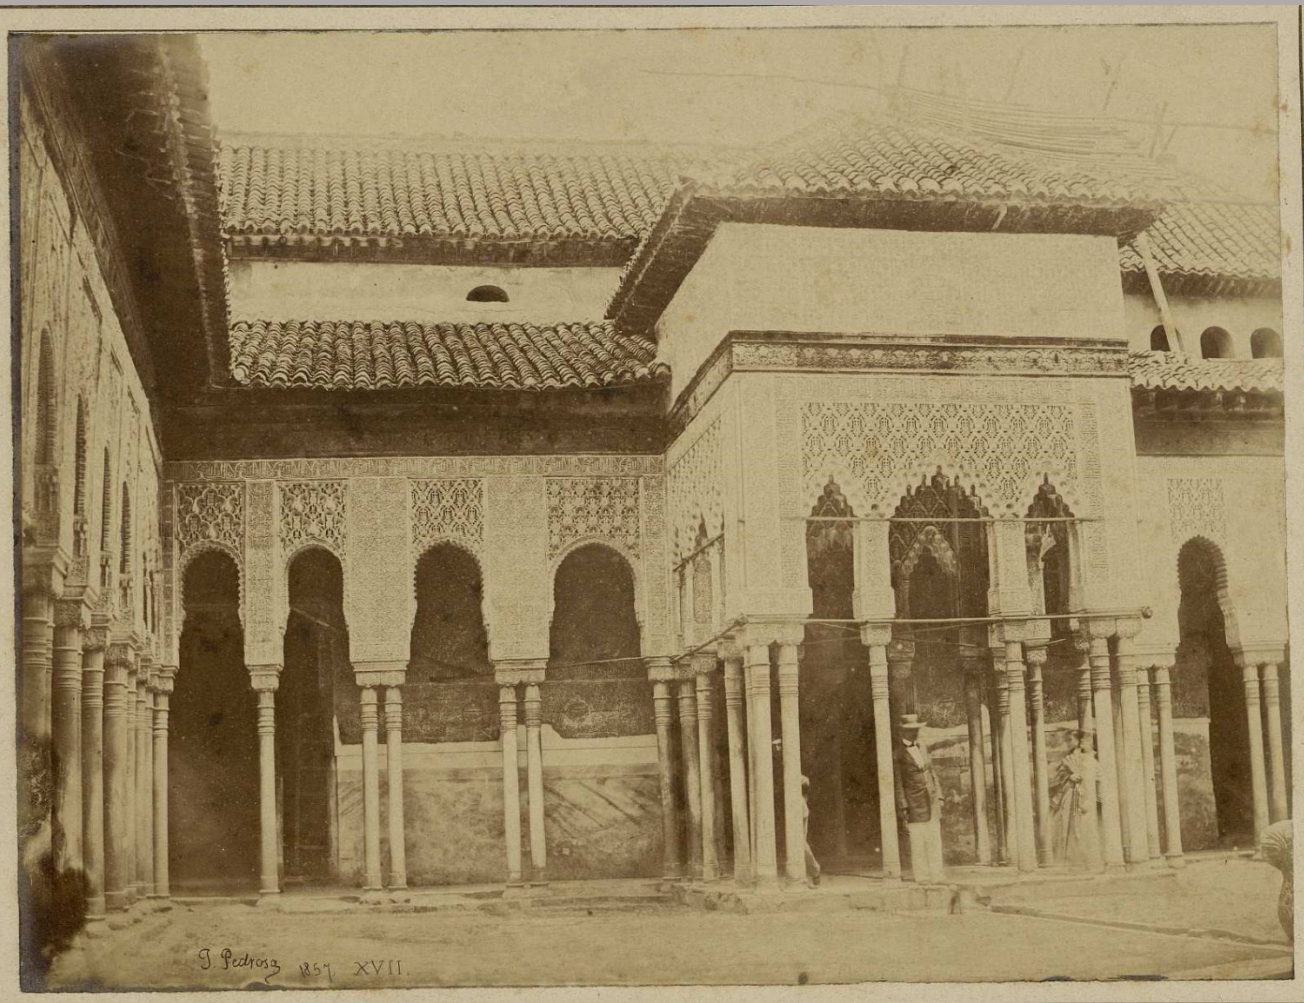
Imagen 1. Sala de los Reyes previa a la transformación de mediados del siglo XIX. J. Pedrosa, 1857. En <http://catalogo.bne.es/uh/bin/cgisirsi/0/x/0/05?searchdata1=a4985181>

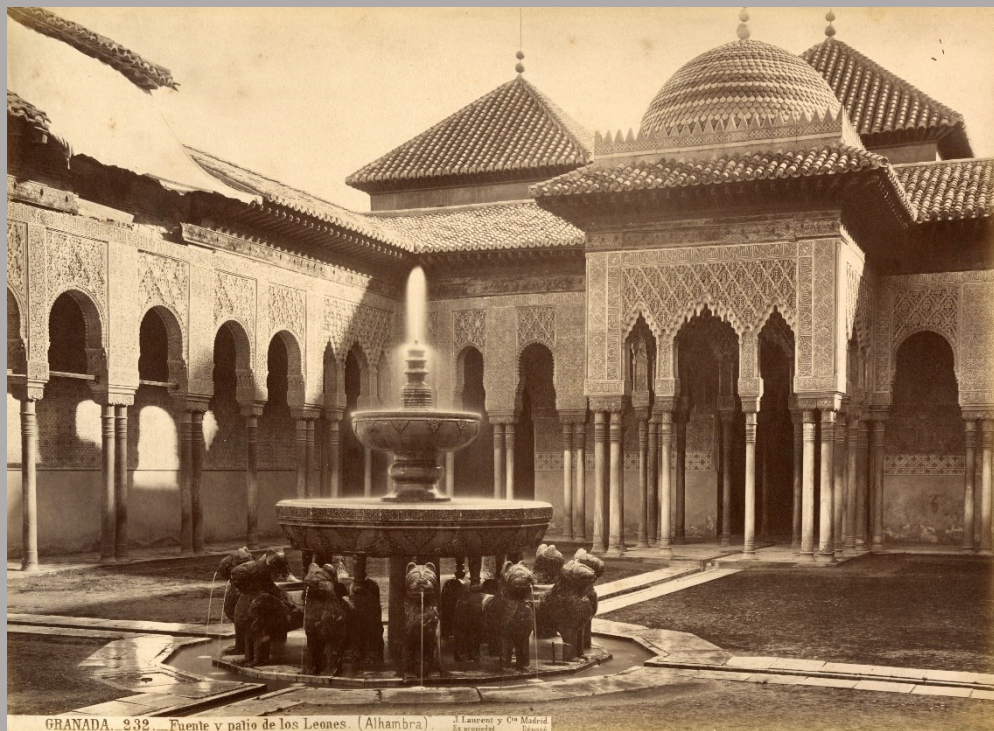
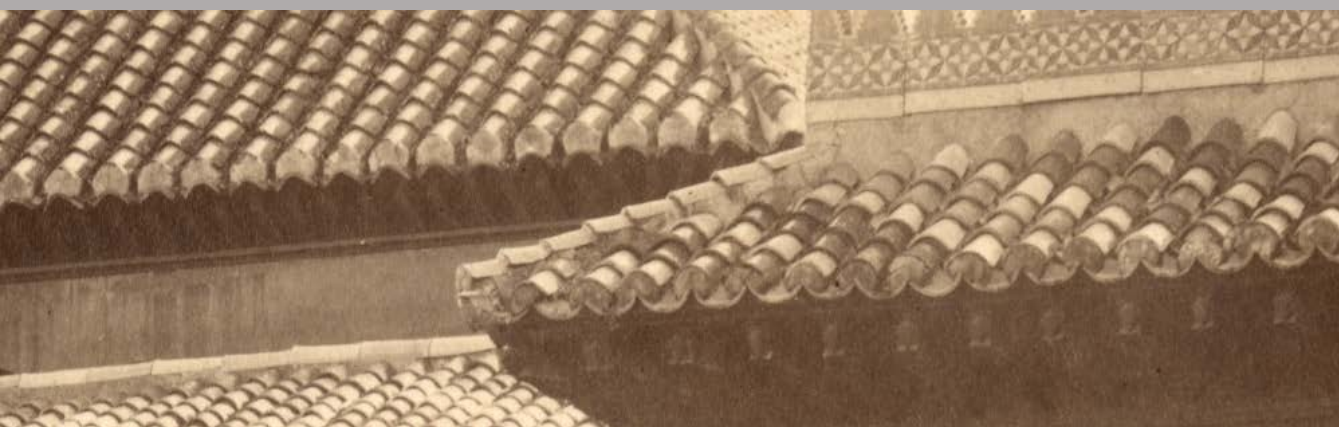
Imagen 4. Obras en las cubiertas de la galería norte del Patio de los Leones. Detalle de las dos formas de rematar los tejados, a la izquierda bocateja "a la granadina" en la Sala de los Reyes, a la derecha bocateja "a la malagueña" en el templete de levante. Patronato de la Alhambra y Generalife, Archivo, Colección de fotografías, F-13207.

El segundo periodo de restauración del faldón norte se iniciará a partir de 1880 con el arquitecto Mariano Contreras como director de obra. Esta fase será muy discontinua en el tiempo según nos demuestran los presupuestos consultados, y duró hasta la finalización de la hegemonía de este arquitecto en el año 1907, concentrándose parte de estas actuaciones durante los años 1905⁵ y 1906⁶. En los gastos solo aparecerá la compra de tejas viejas, ratificándose al igual que nos muestran las fotografías, el descarte en el uso por parte de este artífice de la teja vidriada, aunque sí seguirá colocando la bocateja “a la malagueña”.

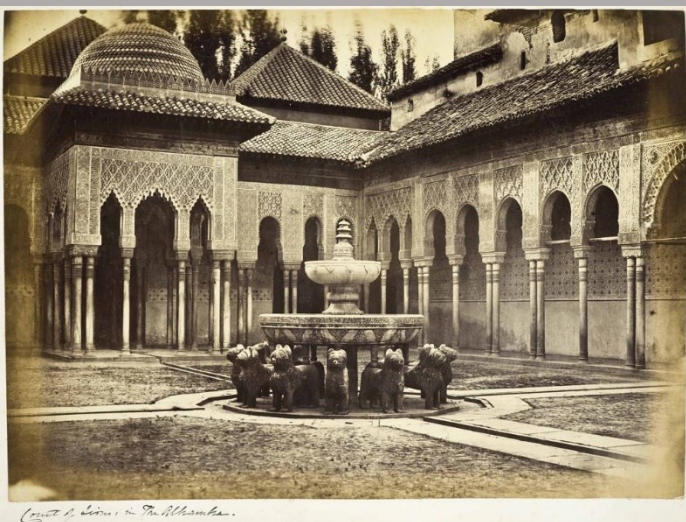
Imagen 6. Cubiertas de la galería sur del patio de los Leones previas a la obra de 1972. Laurent, J., 1865-1867. En http://www.mcu.es/fototeca_patrimonio/show_ficha.do?indice=5

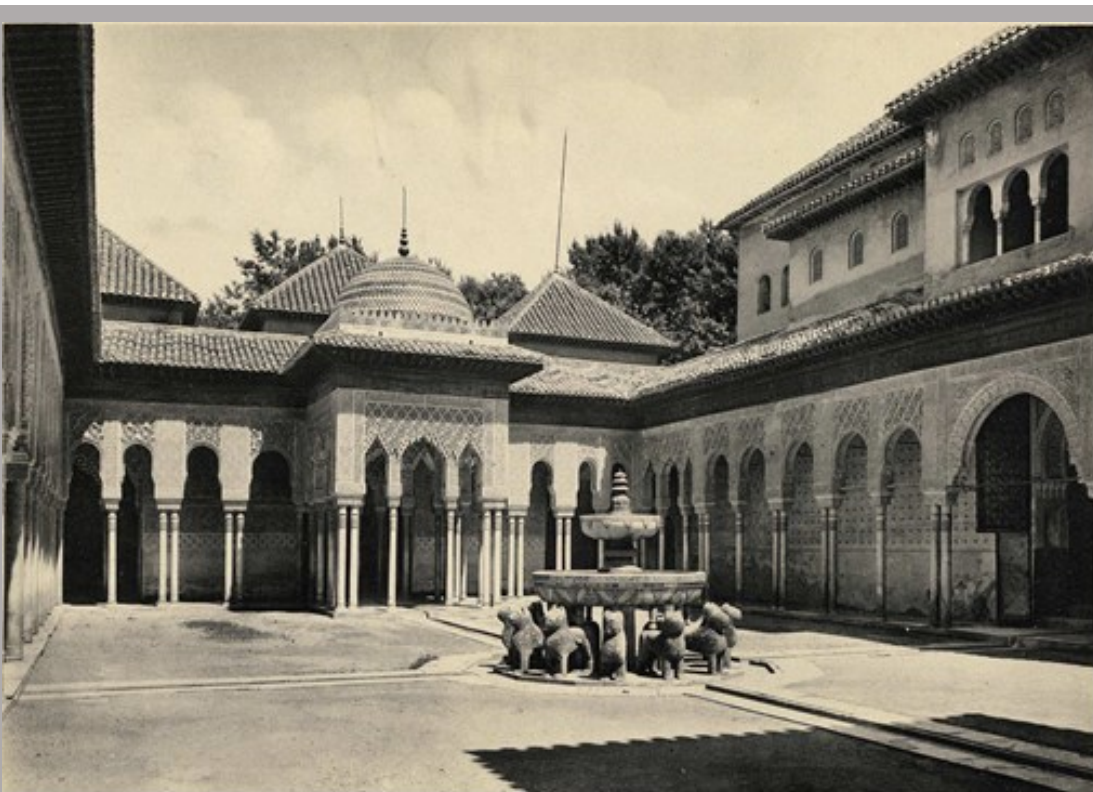
Imagen 7. Patio de los Leones, esquina sureste. Cubiertas de la galería sur restauradas conforme la obra de 1872. Se observa la impronta de la altura del faldón preexistente en el muro del corredor de la Sala de Abencerrajes. STENDEL & CO (DRESDEN), 1905. En <http://catalogo.bne.es/uhtbin/cgisirsi/0/x/0/05?searchdata1=a4453049>

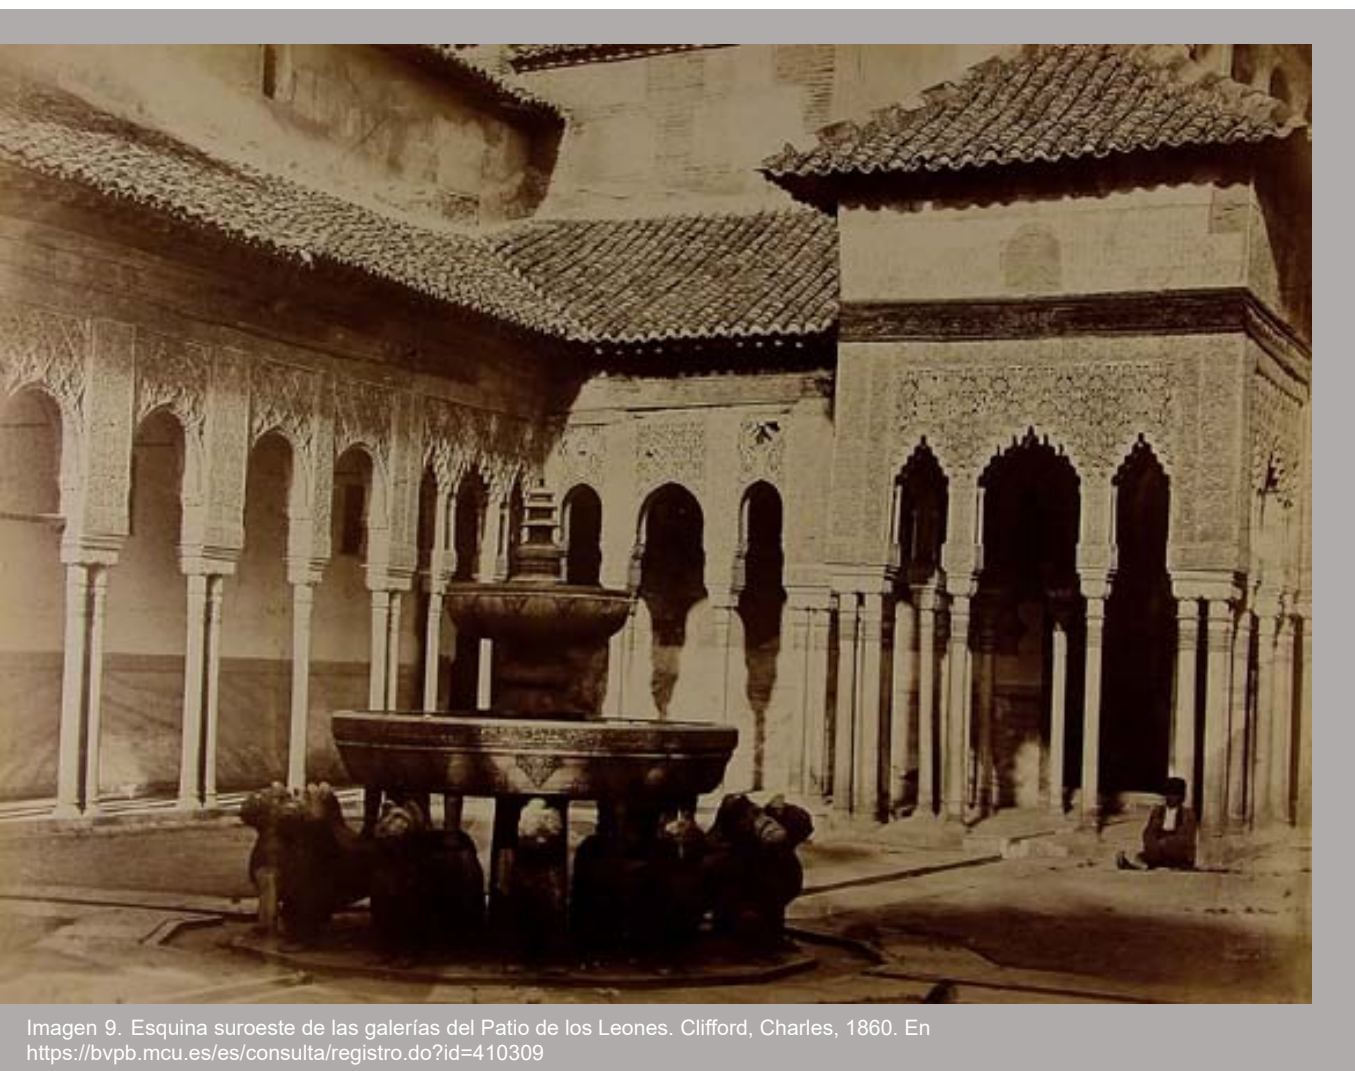
Imagen 9. Esquina suroeste de las galerías del Patio de los Leones. Clifford, Charles, 1860. En <https://bvpb.mcu.es/es/consulta/registro.do?id=410309>

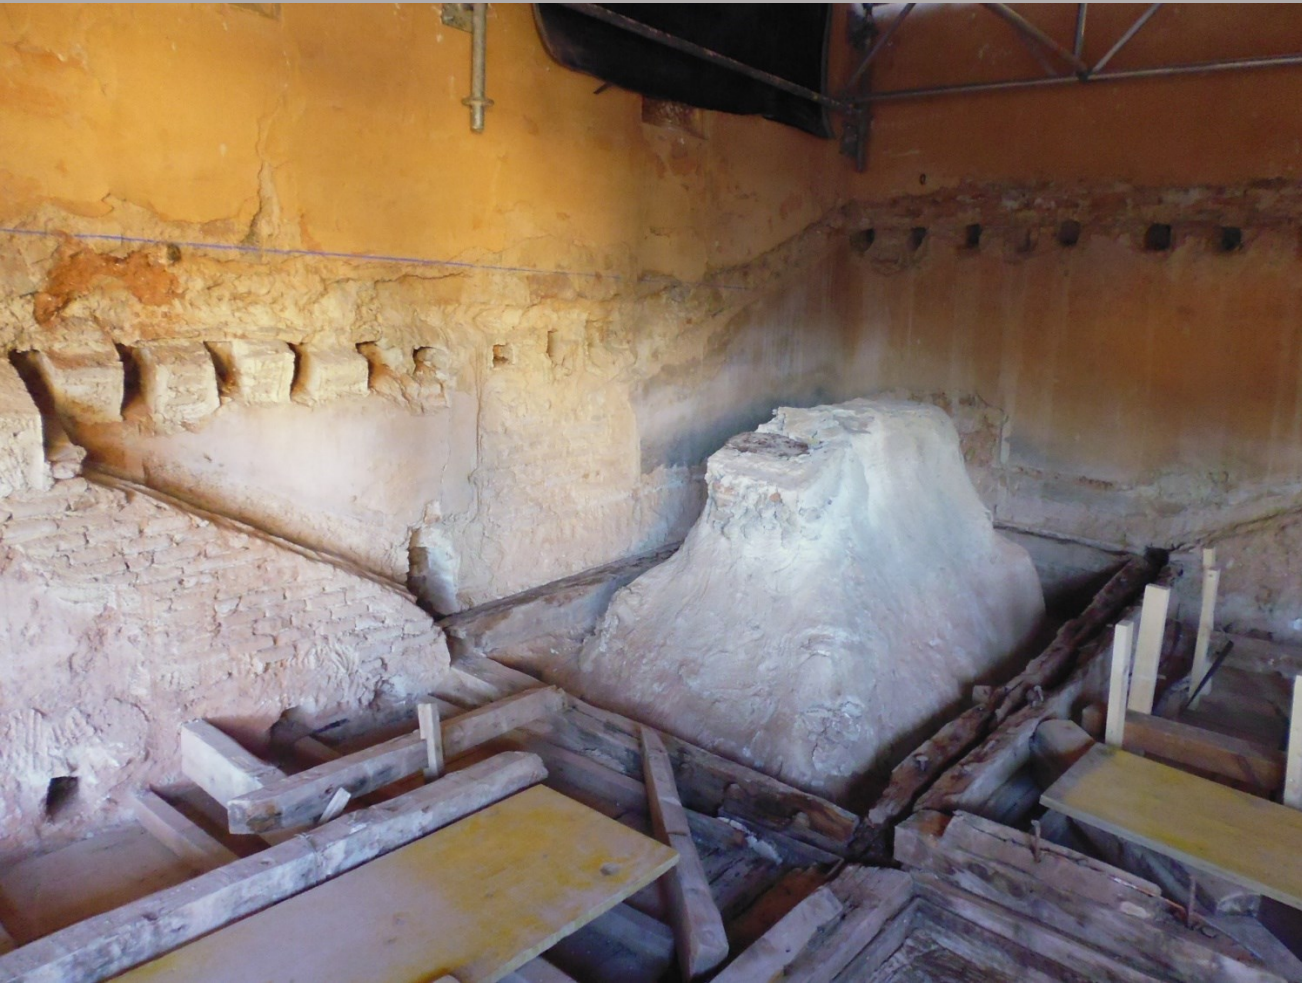
Imagen 11. Bóveda de mocárabes bajo la esquina suroeste de las cubiertas de la galería del Patio de los Leones. Se observa que la estructura se encuentra rodeada de un sistema de estribos para recoger la armadura y las canales correspondientes al pabellón construido. Fuente: M^a Teresa Gómez, 2017.

En 1876 ya se había finalizado un tramo de cubierta junto con su alero⁹. Los faldones, al igual que se había hecho en los anteriores se estaban cubriendo con teja vidriada en las cobijas, a pesar de contradecir el criterio de Manuel Gómez-Moreno. Llegados a la esquina suroeste, el proyecto contemplaba colocar un cupulín, similar al del pórtico de los Arrayanes, en el ángulo suroeste; actuación a la que el arquitecto no estaba dispuesto a renunciar. Éste justificaba esta cubierta por la cúpula interna de mocárabes que excedía del tejado circundante (RODRÍGUEZ DOMINGO, 1996: 186) [Imagen 11].

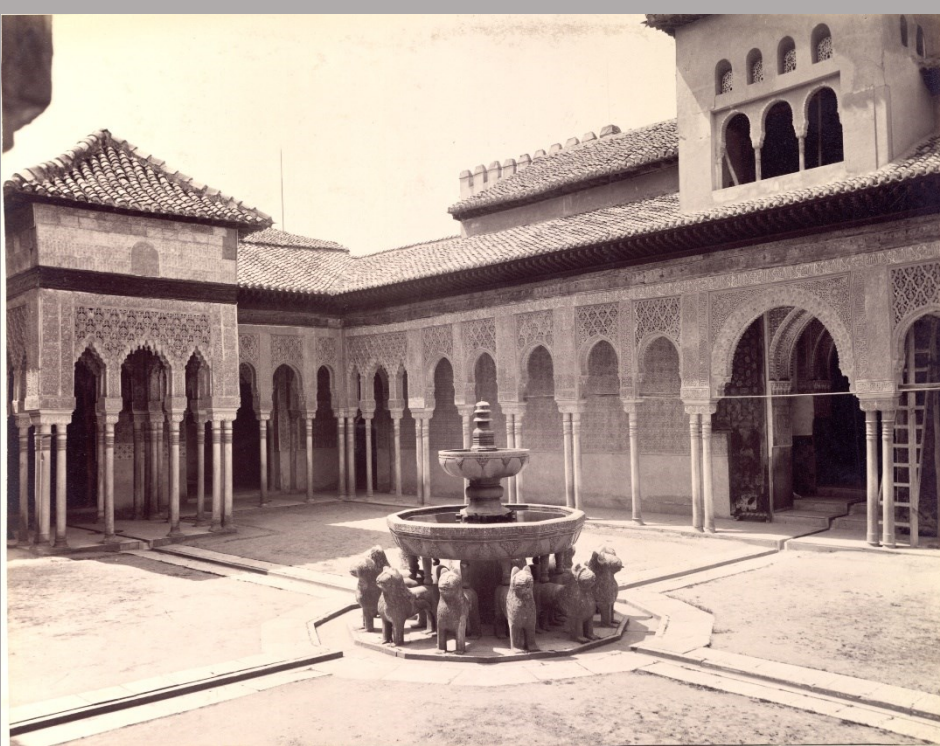
Imagen 12. Esquina noroeste de las galerías del Patio de los Leones con sus cubiertas reconstruidas. García Ayola, José. s.f. Patronato de la Alhambra y Generalife, Archivo, Colección de fotografías, F-05392.

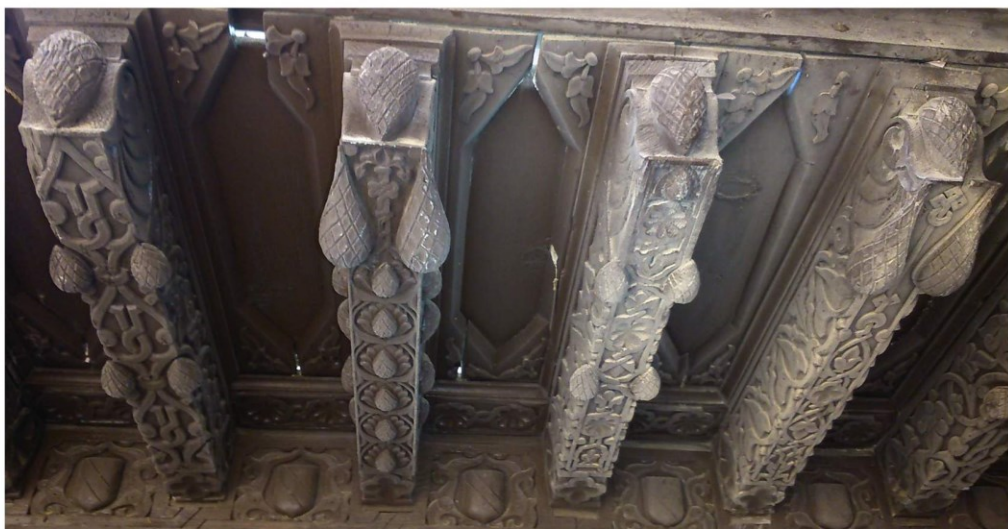
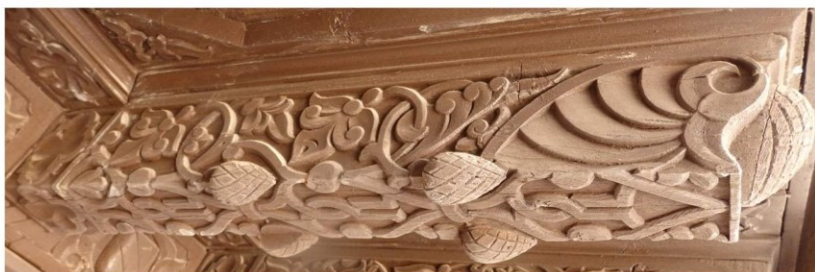
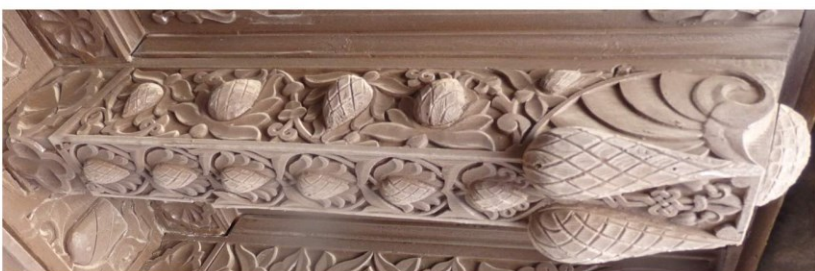
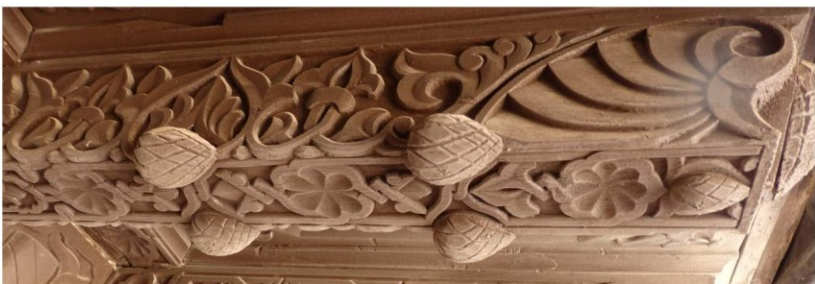
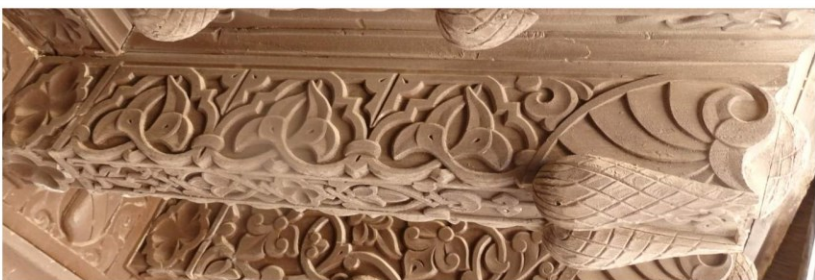
Actualmente, el alero del patio se sustenta por cuatro tipologías de canecillos en cuanto a su talla que siguen una regla bastante clara con respecto a su disposición: la colocación de forma consecutiva de los cuatro tipos, con el mismo orden y sin solución de continuidad en todo el recorrido de los vuelos del patio [Imagen16]. Esta regla solo se ha visto alterada en algunas zonas, en cuanto al orden e incluso en cuanto a la introducción de un quinto tipo de talla. Alteraciones fruto de intervenciones posteriores que no han sabido hacer una lectura correcta de esta casuística.

Imagen 16. Tipos y disposición de canecillos en los aleros del Patio de los Leones (Nomenclatura A, B, C y D consensuada por el equipo que ha participado en las obras de restauración). Fuente: M^a Teresa Gómez, 2016-17.

- Las distintas tipologías de canecillos que hoy en día embellecen los aleros del patio y la secuencia que siguen en su disposición nos lleva a plantear la hipótesis de que responden a un patrón preestablecido y no son fruto de la arbitrariedad. Patrón que es creado por Rafael Contreras y sus colaboradores en la primera fase de actuación, la galería del este y es continuado por los siguientes artistas en el resto de fases hasta finalizar el recorrido del patio.

- Todas las tipologías, salvo el tipo B que reproduce claramente a los canecillos originales, son creaciones nuevas que no copian a ninguno de los modelos originales que hoy en día nos han llegado de los restantes palacios alhambrenos, pero que sí denotan la influencia en determinados detalles decorativos de los ubicados en la fachada de Comares.
