El asentamiento de «El Castil de los Judíos» (Molina de Aragón, Guadalajara)

Jesús A. Arenas Esteban

Universidad a Distancia de Madrid (UDIMA)

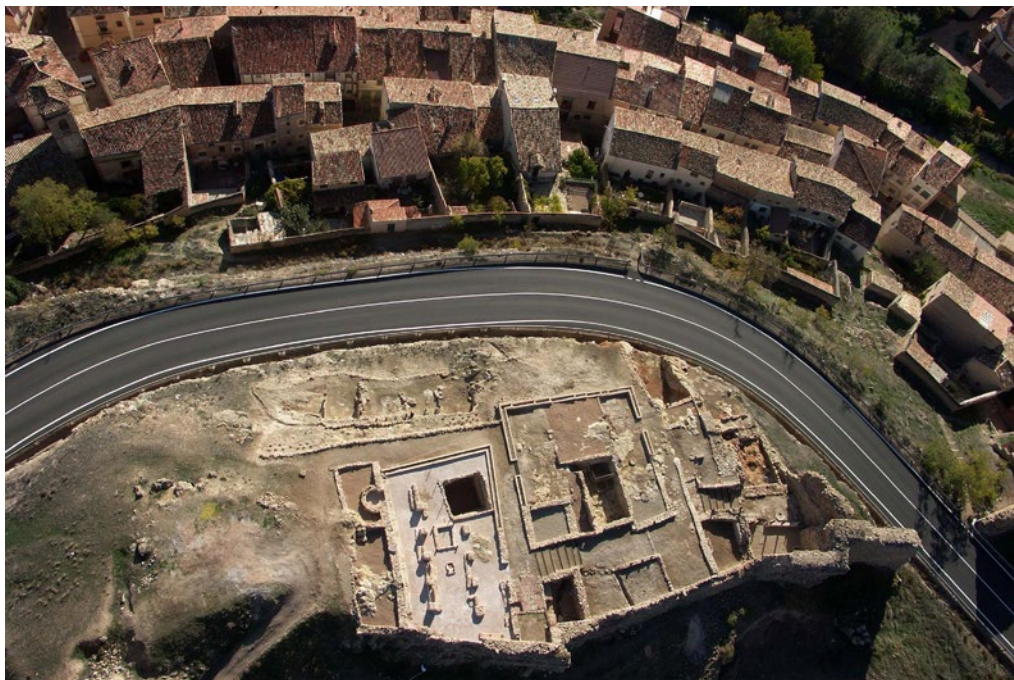
Figura 1: Vista aérea de el «Castil de los Judíos» de Molina tras la conclusión de las excavaciones en 2005.

El «Castil de los Judíos» se ubica en la cota más alta del núcleo urbano de Molina de Aragón, junto a una de las entradas al albacar de su fortaleza medieval (Fig. 1). Se asienta en un promontorio ligeramente buzado hacia el Oeste, y abarca una superficie aproximada de 1.700 m², de los que se han excavado 1.100. Los trabajos desarrollados han puesto al descubierto una buena parte del entramado urbano del yacimiento así como un gran volumen de material arqueológico que permite reconocer cuatro fases de ocupación:

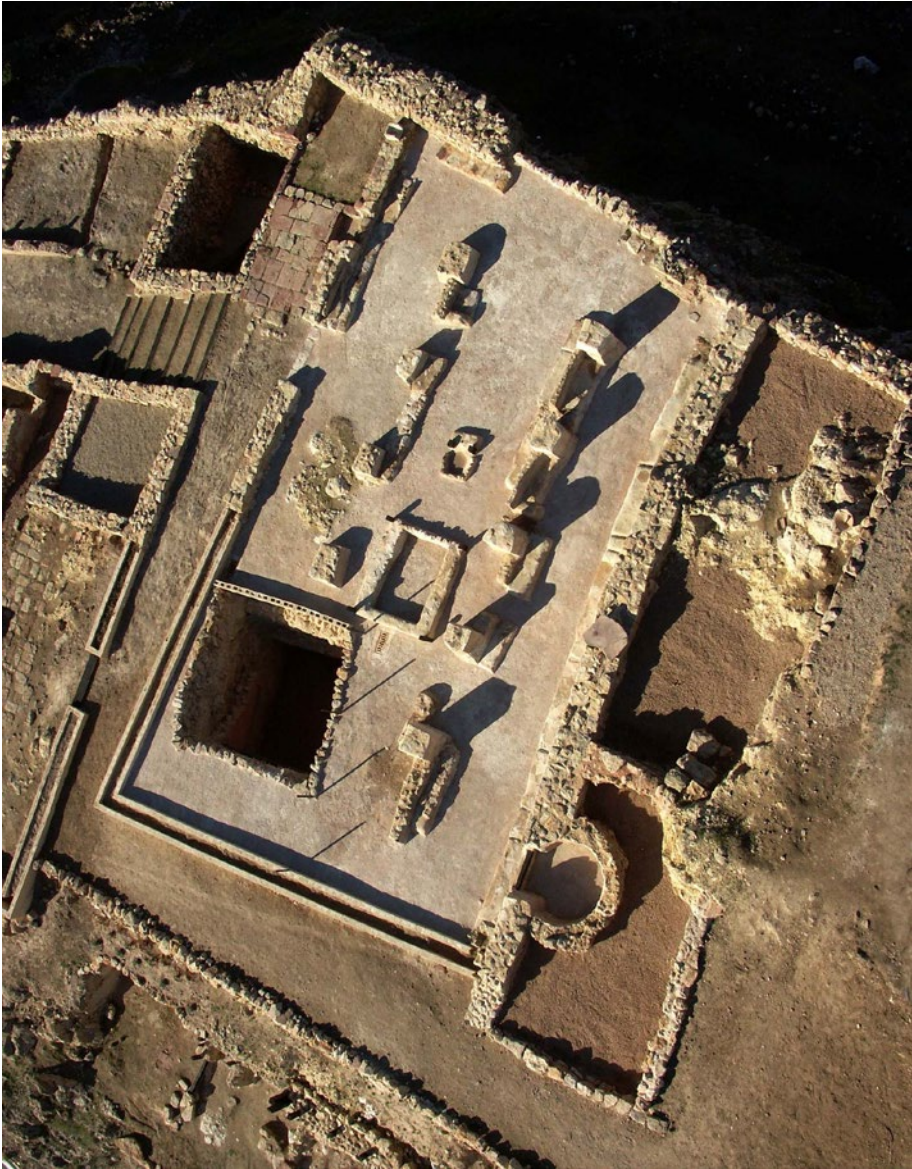
En trabajos previos ya hemos expuesto sus características y posible funcionalidad, pero en esta ocasión queremos centrar nuestra atención en la denominada Estructura C: es un edificio de planta aproximadamente rectangular (Fig. 3) cuyos muros de cierre han desaparecido en sus flancos sur y oeste a raíz del saqueo de material constructivo que tuvo lugar a principios del siglo XIX. No obstante, los restos conservados permiten afirmar que alcanzó unas dimensiones aproximadas de 9,80 x 16,40 metros, lo que supone una superficie interior de unos 160 m².

Figura 3: Vista aérea del Sector A del «Castil de los Judíos» .

Así mismo, y pesar de las comentadas alteraciones, su organización interna se ha mantenido prácticamente intacta. El espacio está organizado en tres naves separadas por pilares cuadrados o ligeramente rectangulares, a excepción de dos de ellos, que muestran una sección poligonal y una factura mucho más cuidada que el resto. El único acceso conservado se sitúa en el muro occidental del edificio, junto a un pequeño patio pavimentado con losas de piedra arenisca y en el que se dispuso una pileta para contener agua.

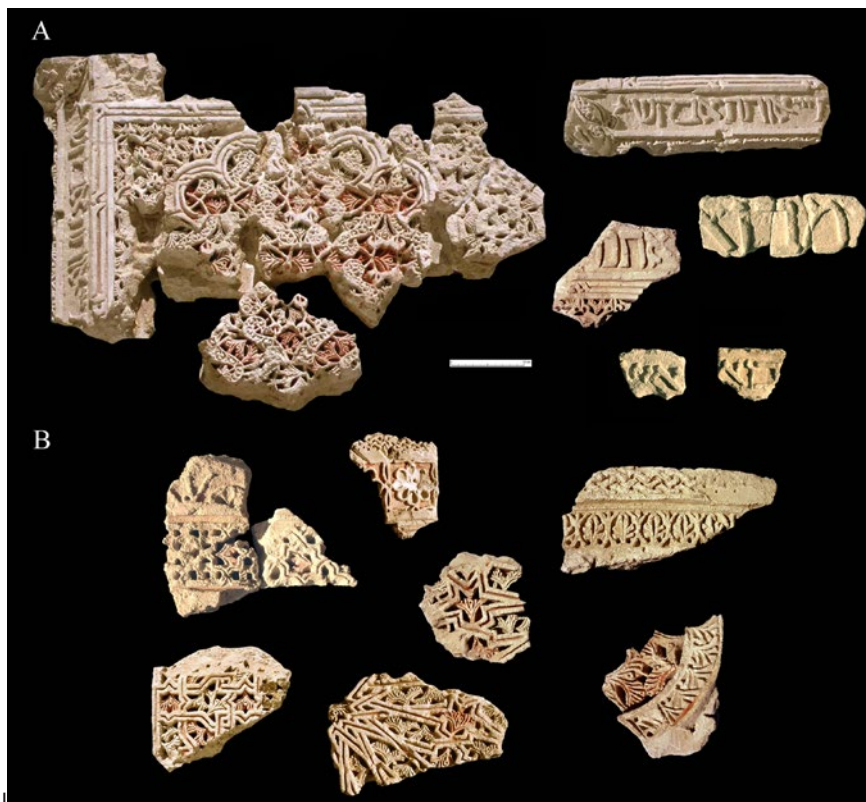
Figura 5: Fragmentos de yesería parietal procedentes de la sinagoga del «Castil de los Judíos» :
A) yeserías con elementos epigráficos; B) Yeserías de diseño geométrico y pseudovegetal.

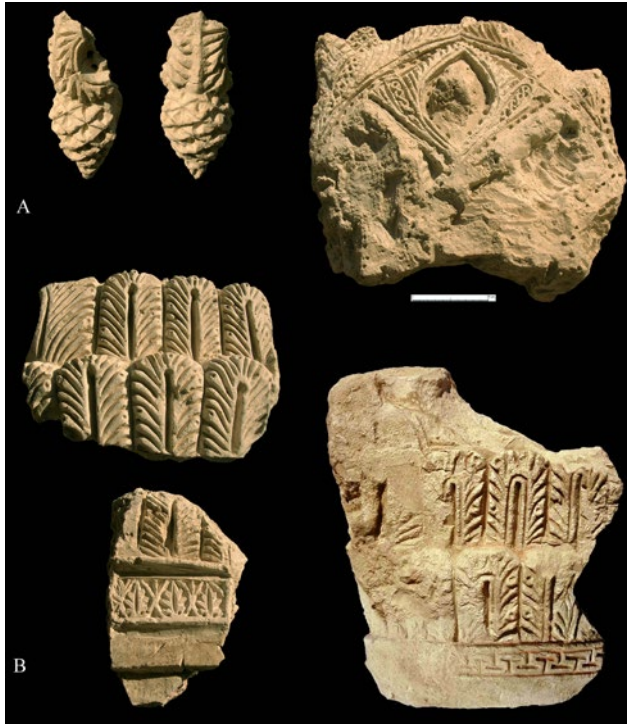
Figura 6: Fragmentos de capitel hallados en la sinagoga del «Castil de los Judíos»: A) de «piñas y cadenas»; B) de «palmetas».

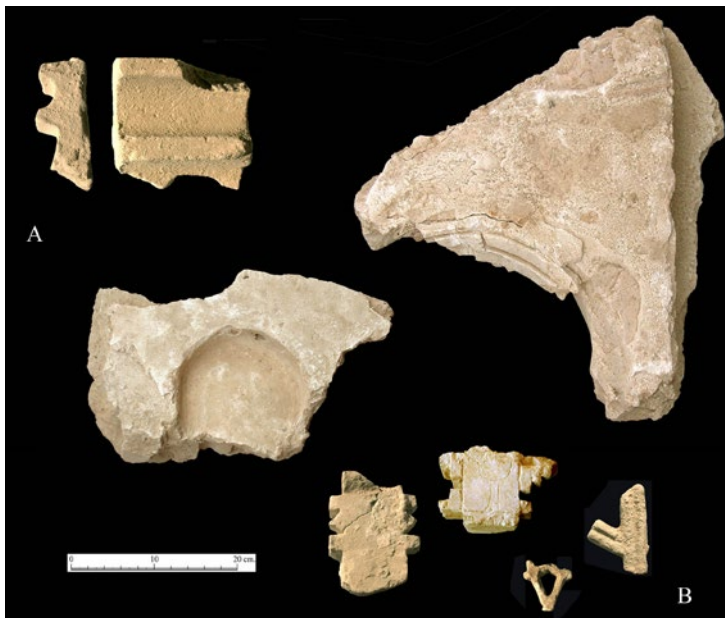
Figura 7: Elementos de huecos de ventana hallados en la sinagoga del «Castil de los Judíos»: A) fragmentos de arco; B) fragmentos de celosía.

1. El interior estuvo configurado por varios ambientes separados por pilares, lo que aporta un elevado grado de diafanidad.
2. Las necesidades de cubrición del espacio en su conjunto exigen mayor altura para la nave central, lo que a su vez determina un sistema de cubiertas relativamente complejo, constituido por un tejado a dos aguas y dos paños de una sola vertiente para las naves laterales.
3. El estudio de cargas revela que la parte alta de esa nave central debió estar construida con una estructura ligera; en este caso a base de pies derechos de madera —con paramentos de yeso intersticiales— cuyas improntas se han podido documentar asociadas a fragmentos de arco (Fig. 7).

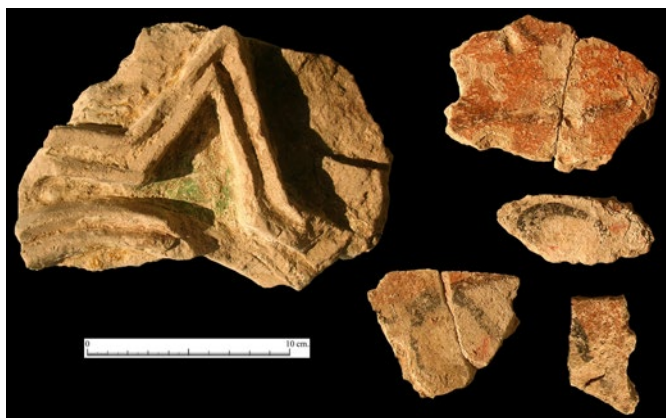
Figura 9: Fragmentos de yesería parietal hallados bajo el pavimento de la sinagoga del «Castil de los Judíos» .

Apoyando esta argumentación hay que consignar el hecho de que durante la campaña de 2002 se practicó un sondeo para analizar la estructura del subsuelo de la sinagoga. Esto dio la oportunidad de documentar un relleno compuesto por tierra y, sobre todo, material constructivo amortizado entre el que se individualizó un lote de revestimientos parietales (Fig. 9) de características totalmente diferentes a las de los documentados sobre el pavimento superior. Por un lado, destacan varios fragmentos de enlucido pintado al fresco con motivos lineales en negro sobre fondo rojo; por otra, también se recuperaron algunos restos de yeserías molduradas con un diseño mucho más sobrio que el de las de la última fase de la sinagoga y, además, recubiertas con pintura verde. Estos elementos, junto a la presencia de los aludidos capiteles decorados con piñas y roleos (Fig. 6a) similares a los existentes en Santa María la Blanca de Toledo o el Corpus Christi de Segovia, nos están indicando la existencia de un edificio de cierta calidad constructiva anterior a los restos datados en el siglo XIV.

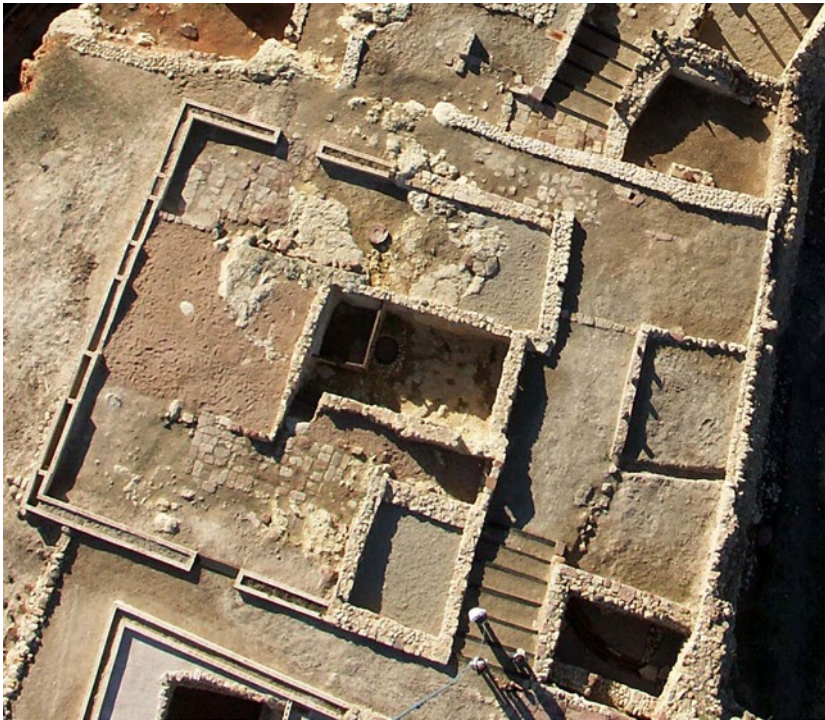
Figura 10: Vista aérea del Sector B del «Castil de los Judíos» .

Junto a la sinagoga; en realidad separado de ella por un angosto callejón, se excavó la denominada Estructura B, un edificio de grandes dimensiones de planta aproximadamente cuadrada y 650 m² de superficie (Fig. 10). A juzgar por algunos detalles constructivos como son la sólida fábrica de mampostería utilizada en sus muros perimetrales y la presencia de improntas de pies derechos de madera, contó al menos con dos plantas, lo que podría duplicar su superficie útil. Por otra parte, los distintos ámbitos reconocidos en su interior corresponden tanto a espacios cerrados como abiertos: corredores, sótanos, patios interiores etc.
