RETOS DE LOS MUSEOS DE PUEBLA TRAS LOS TEMBLORES DE 1999 Y 2017 CHALLENGES IN THE MUSEUMS OF PUEBLA AFTER THE EARTHQUAKES OF 1999 AND 2017

RETOS DE LOS MUSEOS DE PUEBLA TRAS LOS TEMBLORES DE 1999 Y 2017

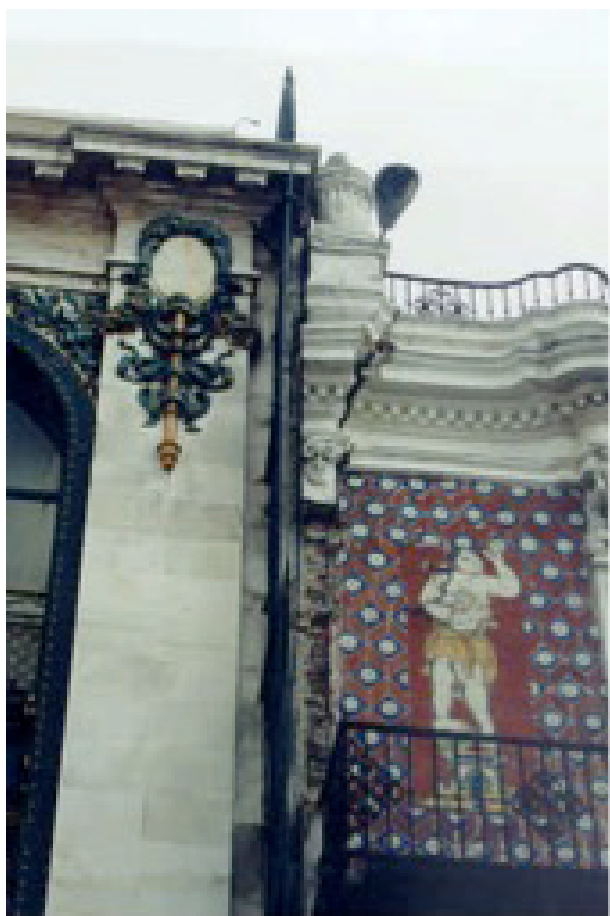
Fig. 1. Fachada del Museo casa de lo Muñecos. 1999. Puebla. México. (CENAPRED). Detalle frontal del daño ocasionado en la Fachada del Museo Casa de los Muñecos de la BUAP, después del temblor del 15 de junio de 1999. La imagen muestra su muro compartido con el edificio de la Fundación Jenkins, hoy Capilla del Arte de la UDLAP.

expertos estas grietas seguían la traza de los antiguos arcos que estaban en el edificio y que habían sido eliminados en etapas anteriores; en su lugar se habían dispuesto una serie de muros de mampostería que articularían los nuevos espacios requeridos para el museo¹³. En cuanto a la parte exterior del edificio el temblor ocasionó afectaciones principalmente por el golpeo constante con la construcción colindante, un edificio con estructura de hierro, creado en 1910 y actualmente propiedad de la Fundación Mary Street Jenkins, de cuyo contacto se derivaron desprendimientos de los acabados en el lateral del museo, además de un ligero deslinde

entre ambas construcciones, tal y como podemos apreciar en la imagen que anexamos en este artículo.

La restauración del inmueble estuvo a cargo de del Arquitecto Ambrosio Guzmán Álvarez, el mismo responsable de realizar las adecuaciones de la casa al museo, por lo que desde la década de los '80 estaba perfectamente familiarizado con este espacio. De hecho, con motivo del 30 aniversario del museo, el Arquitecto Guzmán formó parte de una publicación en la que daba a conocer el proceso de intervención arquitectónica del edificio. En estas reflexiones Guzmán menciona que tras el temblor de 1999 su labor en el inmueble prácticamente se limitó a ciertas reformas de reestructuración en algunos espacios pues, según él mismo considera, en realidad no sufrió daños notables que lo pusieran en peligro¹⁵. En paralelo al proceso de intervención del

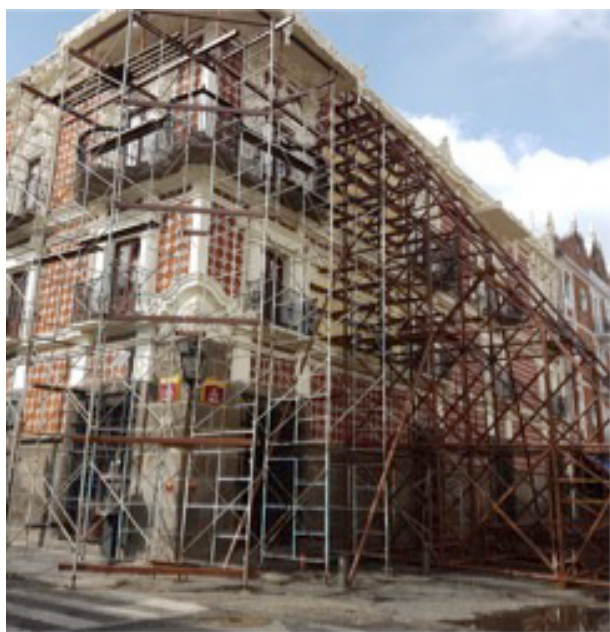
Fig. 3. Fachada del Museo Casa de Alfeñique después del sismo. 2017. Puebla, México. (Isabel Fraile). Apuntalamiento del Museo Casa de Alfeñique con andamios y acero días después de temblor.

El edificio que alberga esta colección, la característica casona de finales del Virreinato, cuando recibe el impacto de un terremoto de tipo intraplaca²⁰, como fue el de septiembre de 2017, acusa una serie de daños estructurales que generalmente son más cuantiosos que con otro tipo de movimientos de tierra, llegándole a ocasionar un deterioro importante debido al golpeteo reiterado y agresivo con otros edificios. Ese fue el caso de lo ocurrido en 2017 con el Museo Casa de Alfeñique que, al hacer esquina sobre la calle 4 Oriente y la 6 Norte, recibió un fuerte impacto del edificio con el que colinda en el lado de la 4 Oriente, lo que provocó un serio desprendimiento en parte de sus muros. La dirección del museo, que estaba laborando en el momento del temblor, se movilizó con rapidez para revisar la estructura del edificio y atender sus fallas del modo más eficaz posible. En palabras de su Directora, Patricia Vázquez, el primer paso fue tomar fotografías de todo el museo para compartirlas de inmediato con la Dirección del Instituto Nacional de Antropología e Historia (INAH) y que se tomara conciencia inmediata de los daños²¹. Acto seguido evacuaron el inmueble generando una campaña urgente de preparación de las obras de arte para sacarlas del museo y vaciarlo a la brevedad. La intervención en el inmueble se hizo de manera coordinada prestando especial atención al segundo nivel, donde se exhiben las principales habitaciones de la vivienda, que al presentar una mayor cantidad de mobiliario y piezas artísticas de gran peso, debía ser evacuado con urgencia ante el temor de desplome del suelo y que esto ocasionara peores daños en la integridad del edificio.

Como consecuencia del preocupante desprendimiento de uno de sus muros, se agilizaron las gestiones para conseguir toneladas de acero que apuntalaran el edificio desde el exterior y

evitaran el desplome del mismo. En menos de una semana ya se habían tomado dos acciones importantes: por un lado el aseguramiento estructural del museo mediante el apuntalamiento y, por otro, la evacuación de las obras de arte que, de hecho, fueron trasladadas a otros dos recintos de la red de museos del gobierno de Estado de Puebla. Concretamente se repartieron los bienes entre el San Pedro Museo de Arte y el Museo Internacional del Barroco, dejando únicamente en el interior de la Casa de Alfeñique los dos carruajes decimonónicos de la colección, debidamente embalados para evitar daños colaterales. Aunque la rápida actuación de sacar las obras del edificio tuvo sus críticas en los medios de comunicación, fue una medida determinante para que días más tarde en los que hubo intensas lluvias, se mitigaran mayores deterioros que sin duda habrían afectado aún más al patrimonio del museo, dada la filtración de agua que no paraba de ingresar al recinto por las grietas ocasionadas en los muros.

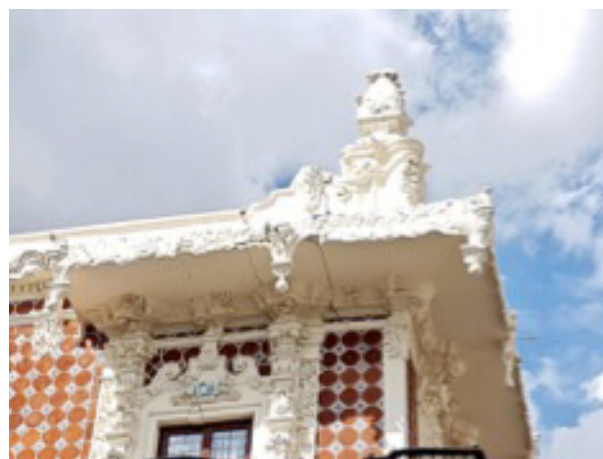
Fig. 4. Detalle de los desperfectos en el pináculo de la fachada. 2017. Puebla, México. (PueblaDos22.). Daños registrados en la esquina del inmueble y que afectan los elementos ornamentales del exterior.

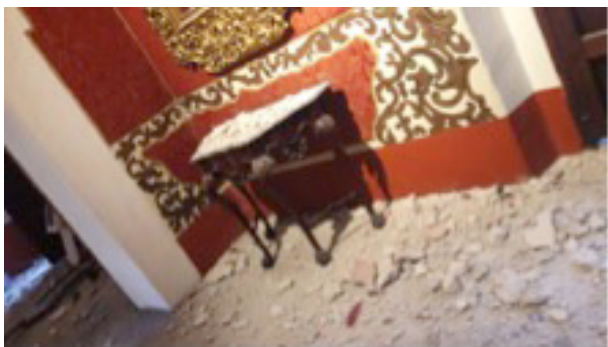
Fig. 5. Interior del Museo Casa de Alfeñique. 2017. INAH. Dirección de Estudios Históricos. Ciudad de México (imagen cedida por Patricia Vázquez). Detalle del interior del museo donde se aprecian escombros sobre el pavimento y algunas de las piezas de la colección.

se dañaron tres sillas y una tablet; hubo caída de escombros en la zona del antecomedor y se rompieron algunas obras de barro que estaban en la exhibición de la cocina tradicional de la casa, entre las que se vieron perjudicadas cinco piezas de talavera antigua.
