Dos experiencias en rehabilitación de casas castellanas en el Albaicín de Granada: Cuesta de las Arremangadas nº6 y Cuesta del Perro Alta nº6

Two rehabilitation experiences of castilian houses in the Albaicín of Granada: Cuesta de Arremangadas nº 6 y Cuesta del Perro Alta nº 6

Valentina Pica

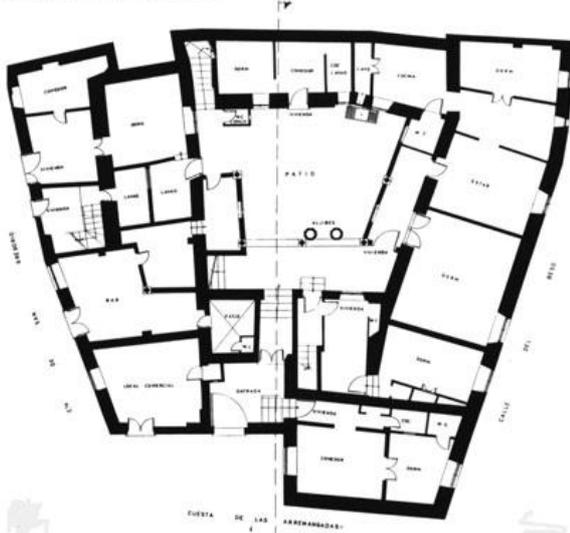
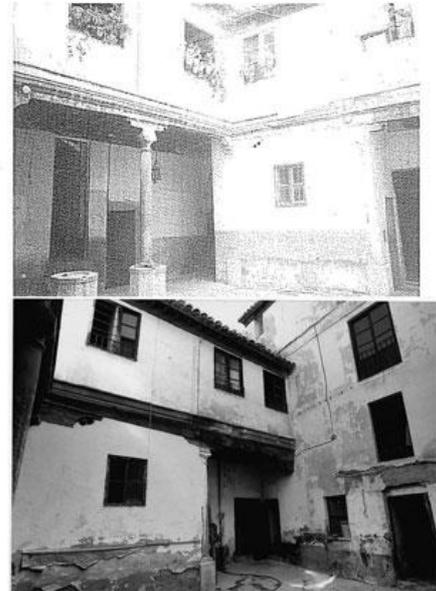
Ilustración 03. Casa situada en la Cuesta de Arremangadas nº 6. Estado previo a la reciente obra de rehabilitación (Jerez Mir, 1996: 135): esquina noroeste del patio (en el lado superior derecho) y esquina noreste del mismo (en el lado inferior). El tabicado se encontraba también en el frente meridional. La fotografía histórica del ángulo inferior derecho pertenece al dueño de la vivienda.

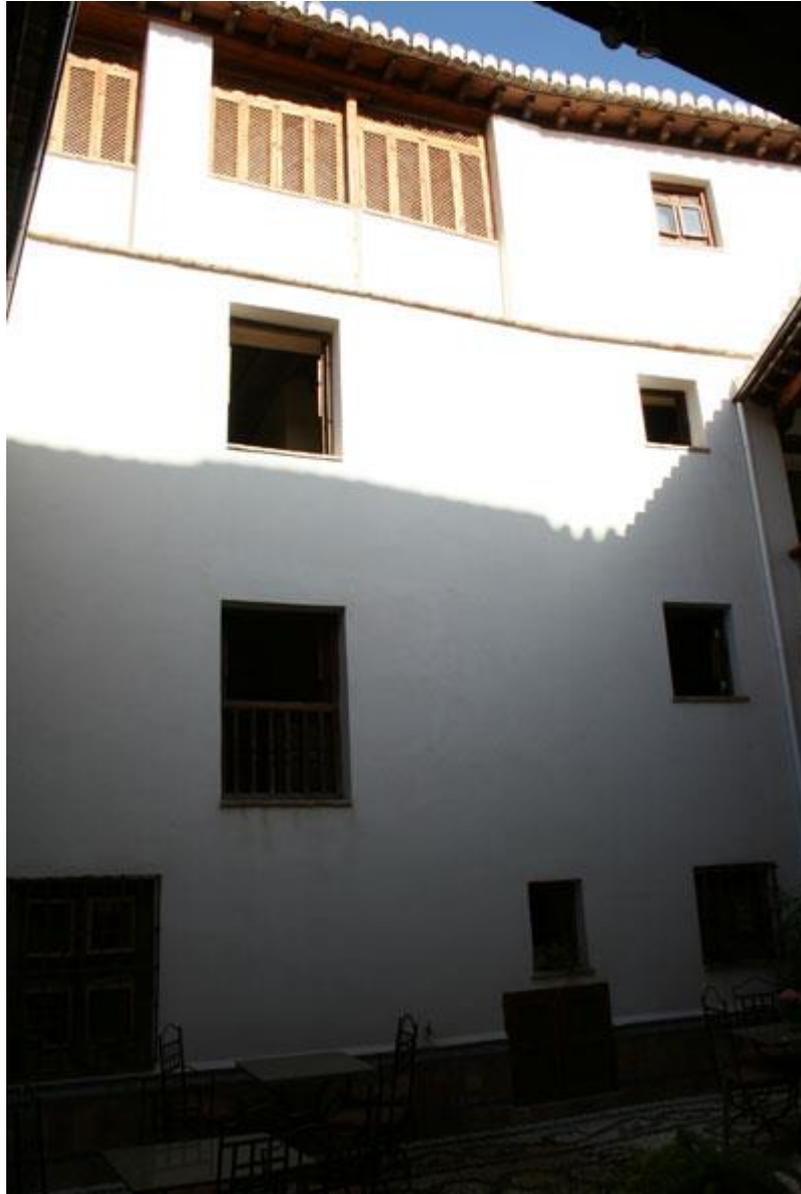
Probablemente esta crujía se extendía en época andalusí solo hasta el quiebro bien visible desde el patio, que coincide con el límite meridional de lo que pensamos fue el núcleo originario del conjunto y hasta la planta primera, como nos indicarían los anchos de los muros²¹.

Link 09. Casa situada en la Cuesta de las Arremangadas nº 6, patio. Fachada oriental hacia el encuentro con la crujía meridional. Es visible un quiebro que coincide con el último pilar de la loggia alta. Fotografía de la autora, año 2010.

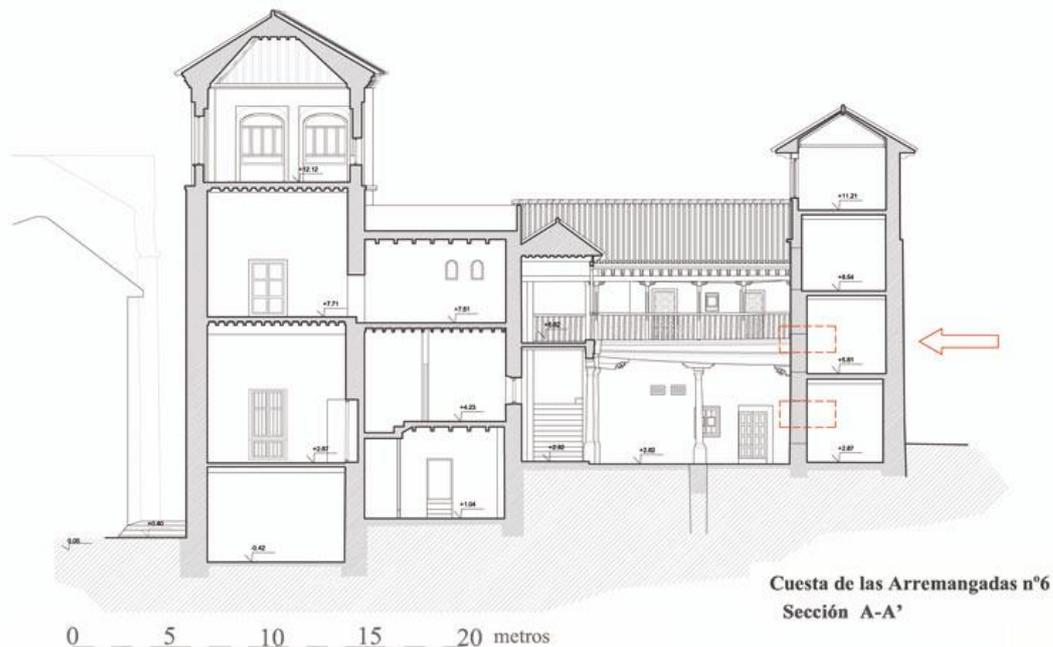
²¹ Estos anchos, visibles en la sección que corta estas salas orientales, son de 55 cm en la planta baja y 45 en la superior, mientras que los muros de la planta segunda presentan anchos menos considerables (alrededor de 25 cm), lo que indica la presencia de una fábrica contemporánea.

Link 10. Sección transversal con orientación hacia el norte de la casa en la Cuesta de las Arremangadas n° 6. Destacan los anchos de los muros orientales posiblemente moriscos, que llegan hasta la planta primera. Plano realizado por la autora, año 2011.

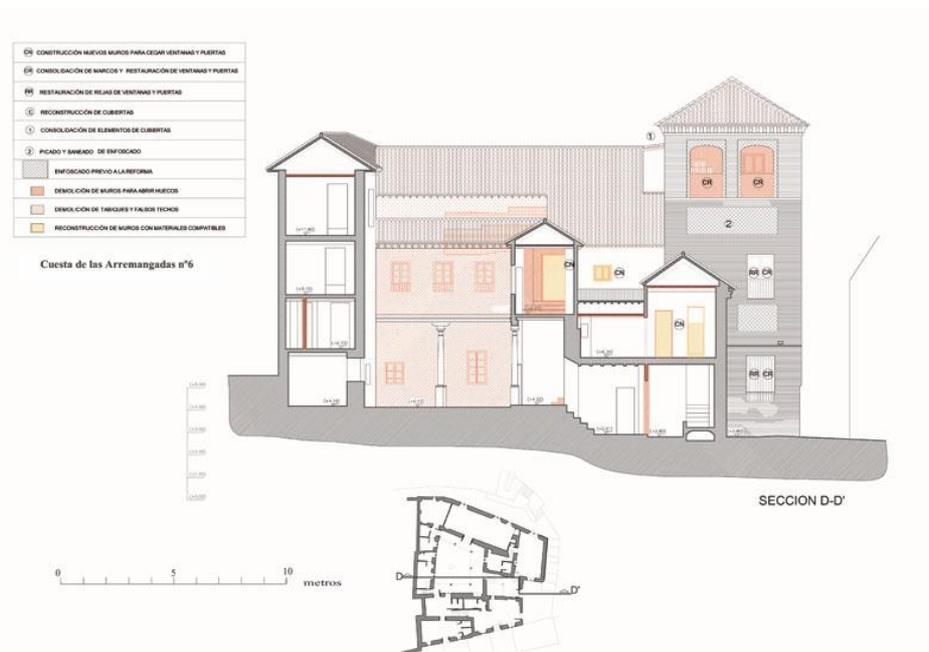
Link 14. Casa situada en la Cuesta de las Arremangadas n° 6, sección trasversal del zaguán occidental y de la crujía oriental de la vivienda, estado previo a la reforma. Plano del proyecto de rehabilitación, año 2003.

- El zaguán: El zaguán se ha mantenido como también su desnivel original con el patio, dejando los escalones de piedra de Sierra Elvira que pueden ser originales, mientras que el alfarje que lo cubría, del cual no tenemos datos, se ha sustituido por uno nuevo con decoración similar a la de menado en su tablazón.

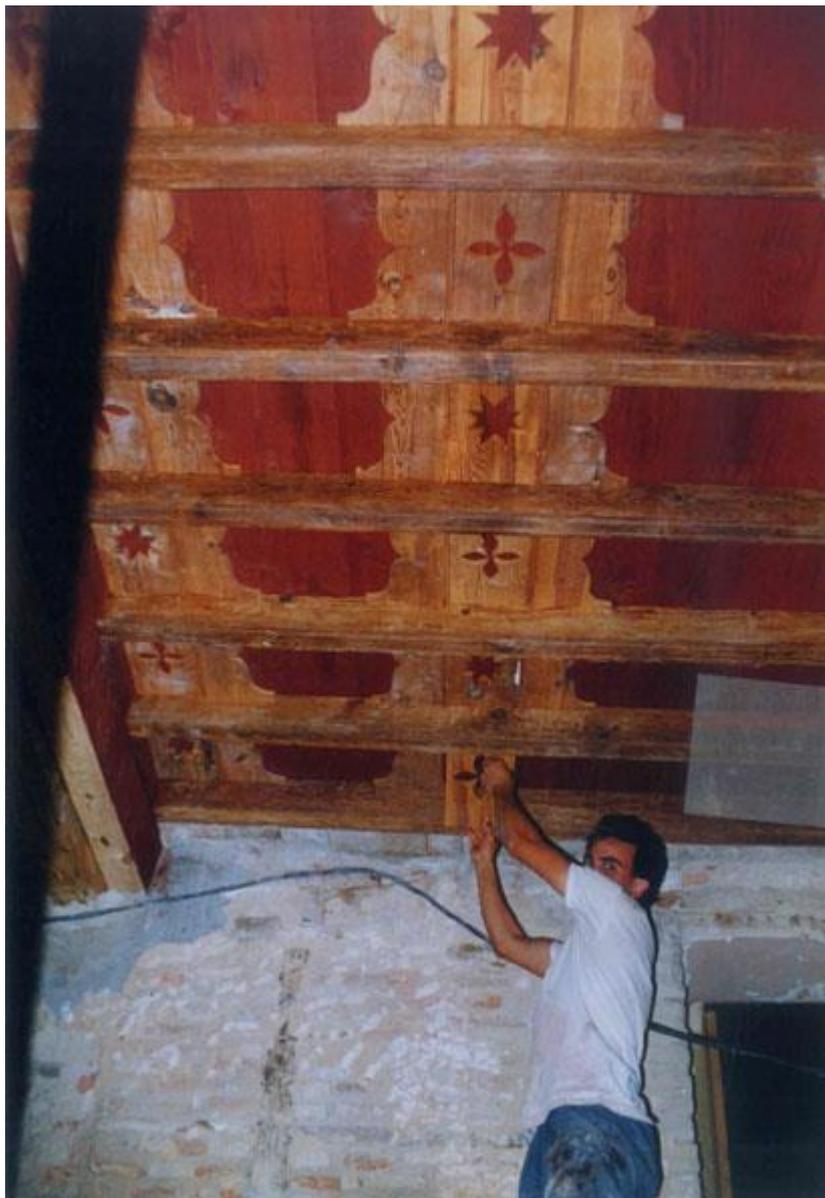
Link 15. Casa situada en la Cuesta de las Arremangadas nº 6, zaguán. Alfارje nuevo colocado tras la reforma. Fotografía de la obra de rehabilitación (2003).

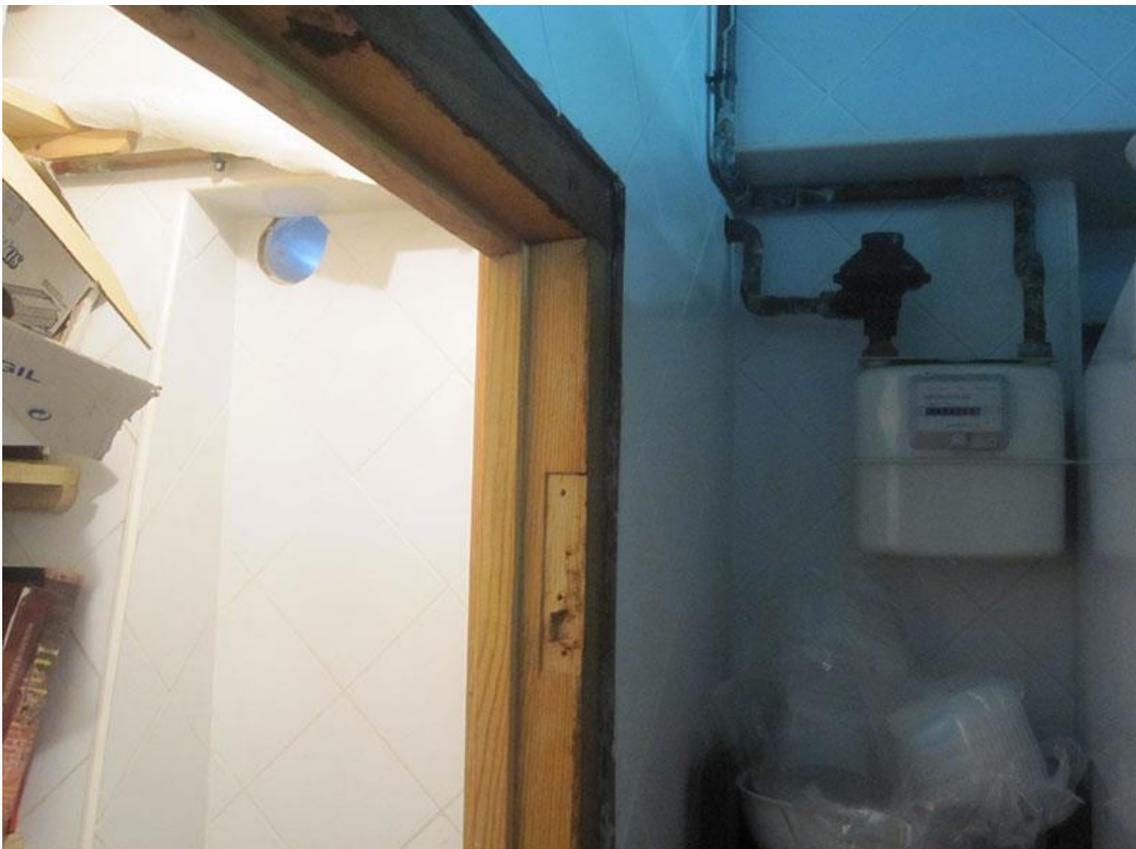
Link 16. Casa situada en la Cuesta de las Arremangadas nº 6, esquina izquierda de un posible vano de acceso antiguo que se conserva cegado en la actual cocina. Fotografía de la autora, año 2010.

Quedan vestigios de un antiguo vano-puerta mantenido por la reforma en el lado occidental de la actual entrada septentrional que da acceso, desde la Cuesta de San Gregorio, a la cocina²⁵.

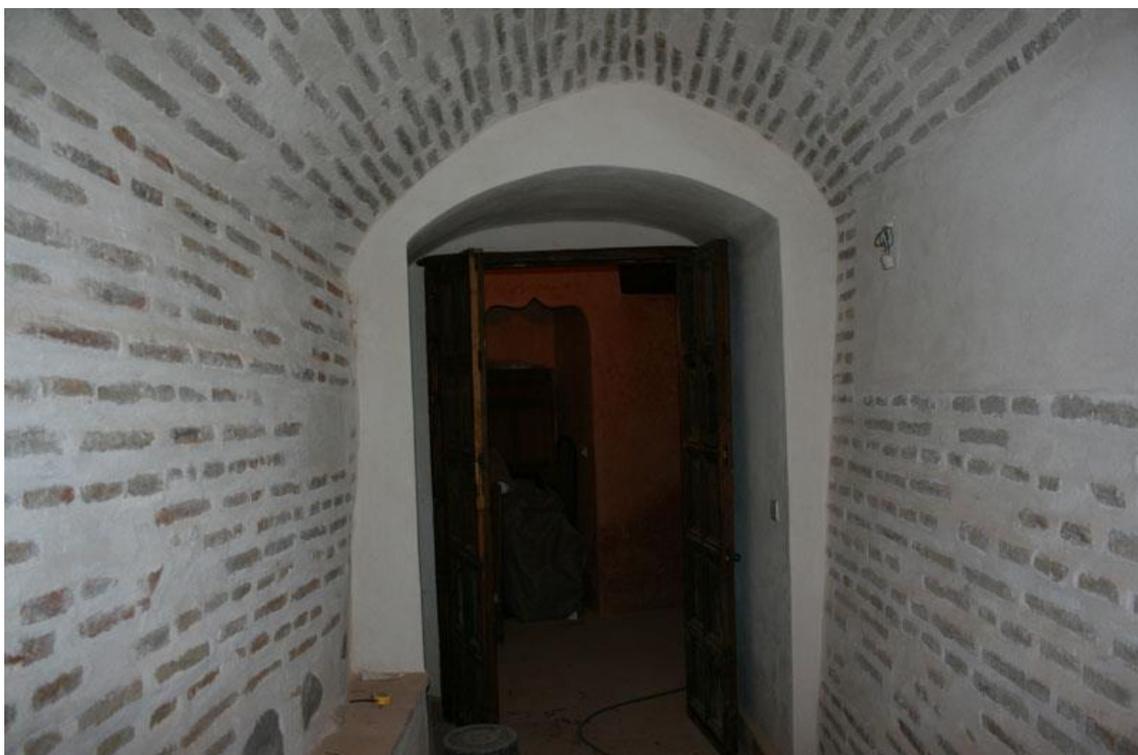
Link 17. Casa situada en la Cuesta de las Arremangadas nº 6, pasillo abovedado que se encuentra en la planta sótano. Fotografía de la autora, año 2010.

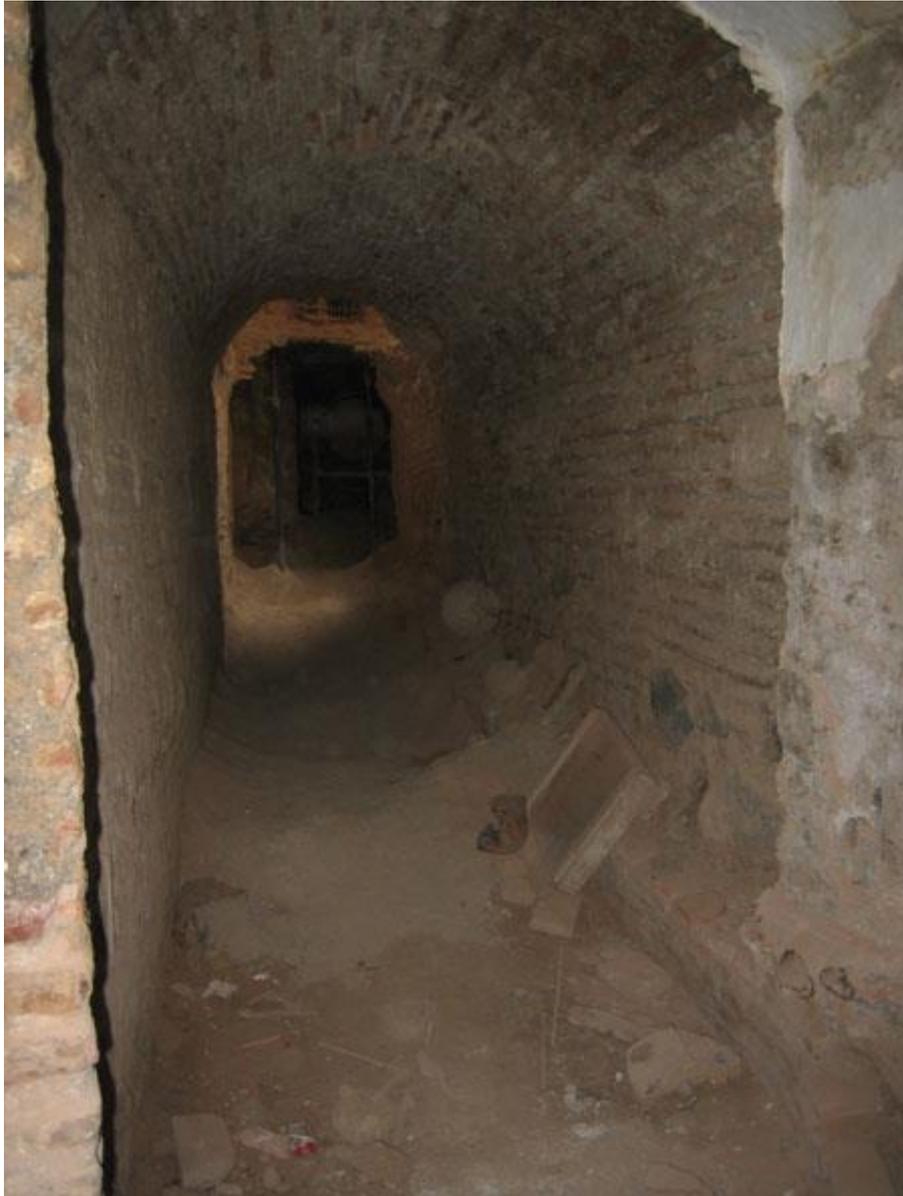
Link 18. Casa situada en la Cuesta de las Arremangadas nº 6, pasillo abovedado con escombros.
Fotografía de la obra, año 2003.

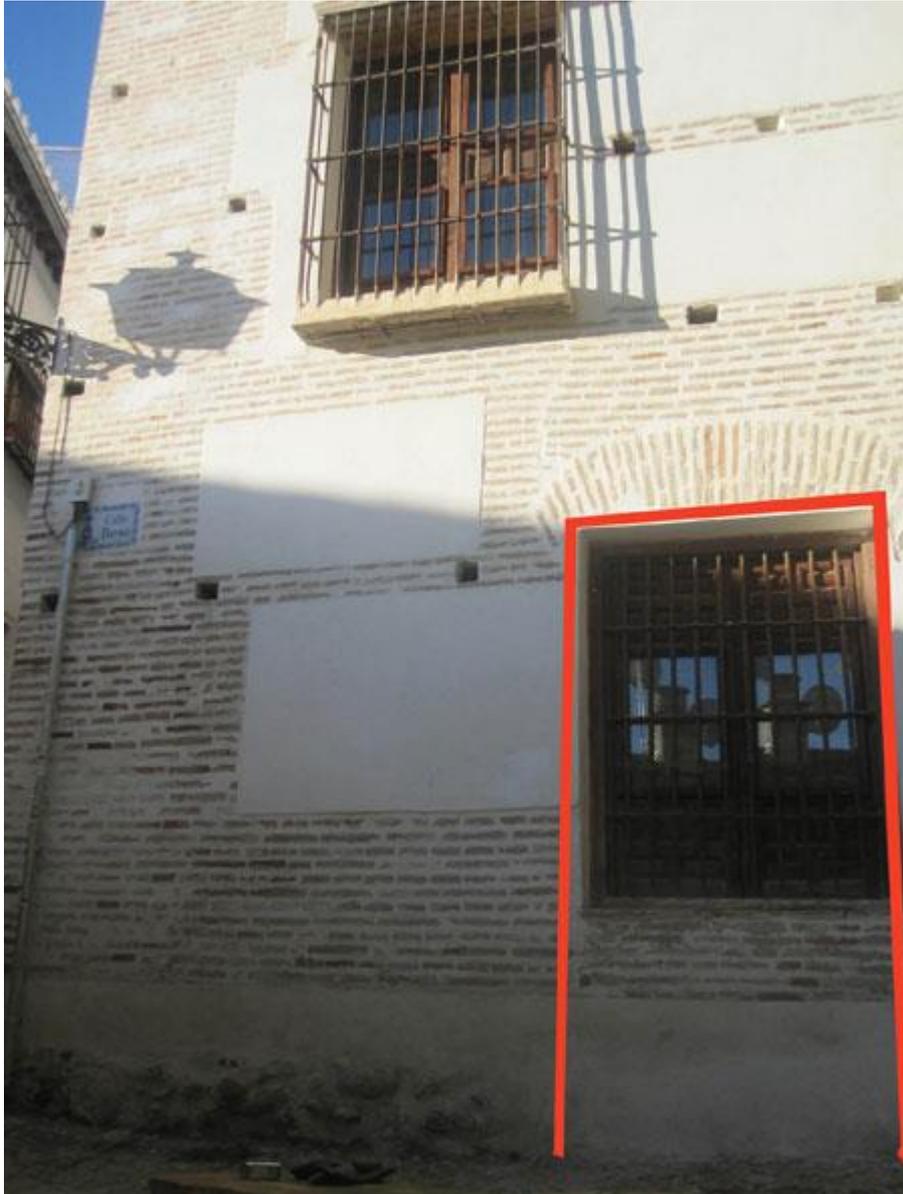
Link 19. Casa situada en la Cuesta de las Arremangadas nº 6, ventana (en el margen inferior derecho) que ha sustituido tras la reforma la puerta de acceso (marcada en color rojo) a la torre en la planta semisótano. Fotografía de la autora, año 2010.

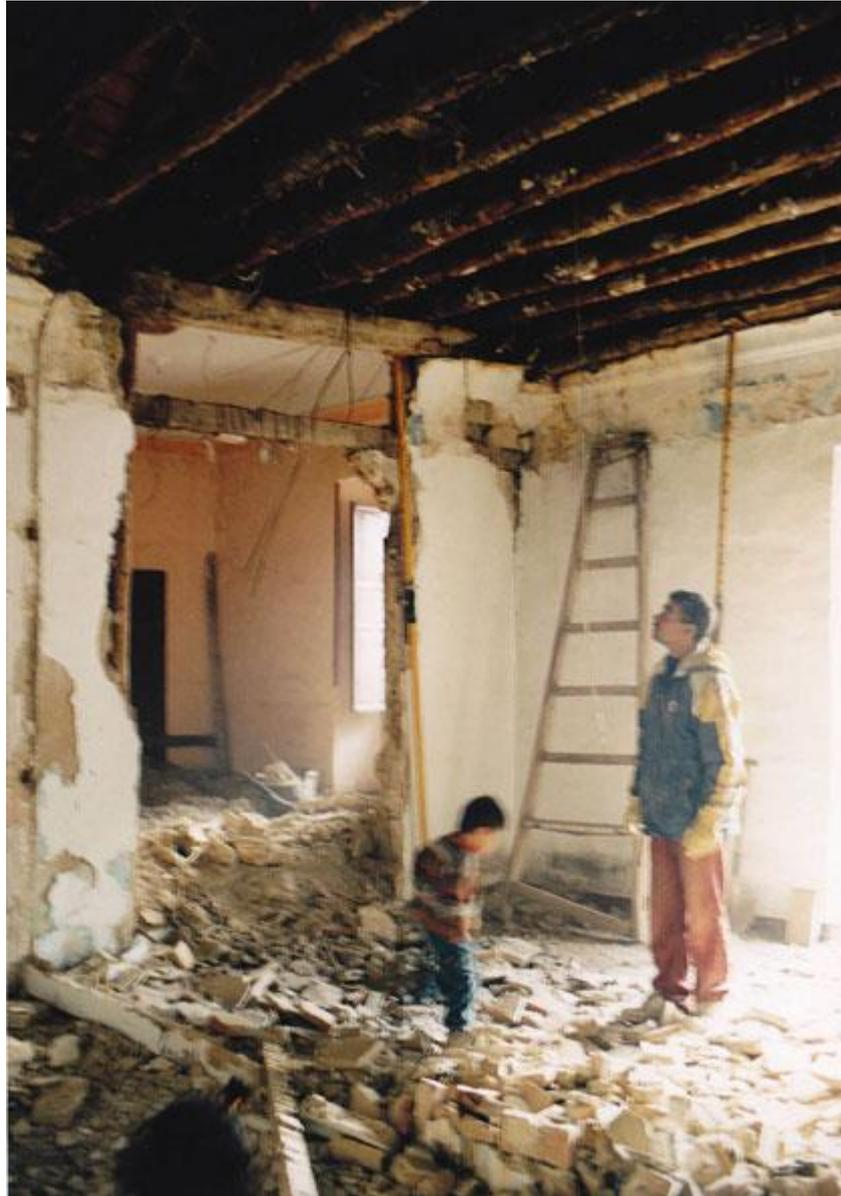
- Crujía oeste: Esta crujía moderna solo cuenta con un nivel de entreplanta. En sus ambientes todos los alfarjes encontrados antes de la reforma se constituían por rollizos de mala calidad cegados por falsos techos de escayola; también se han sustituido todos sus elementos estructurales. La fachada exterior principal se ha respetado, procurando no cambiar las ventanas y la cerrajería posterior al siglo XVI.

Link 20. Casa situada en la Cuesta de las Arremangadas nº 6, entreplanta, crujía oeste. Techo con estructura de rollizos, estado previo a la reforma. Fotografía de la obra de rehabilitación (2003).

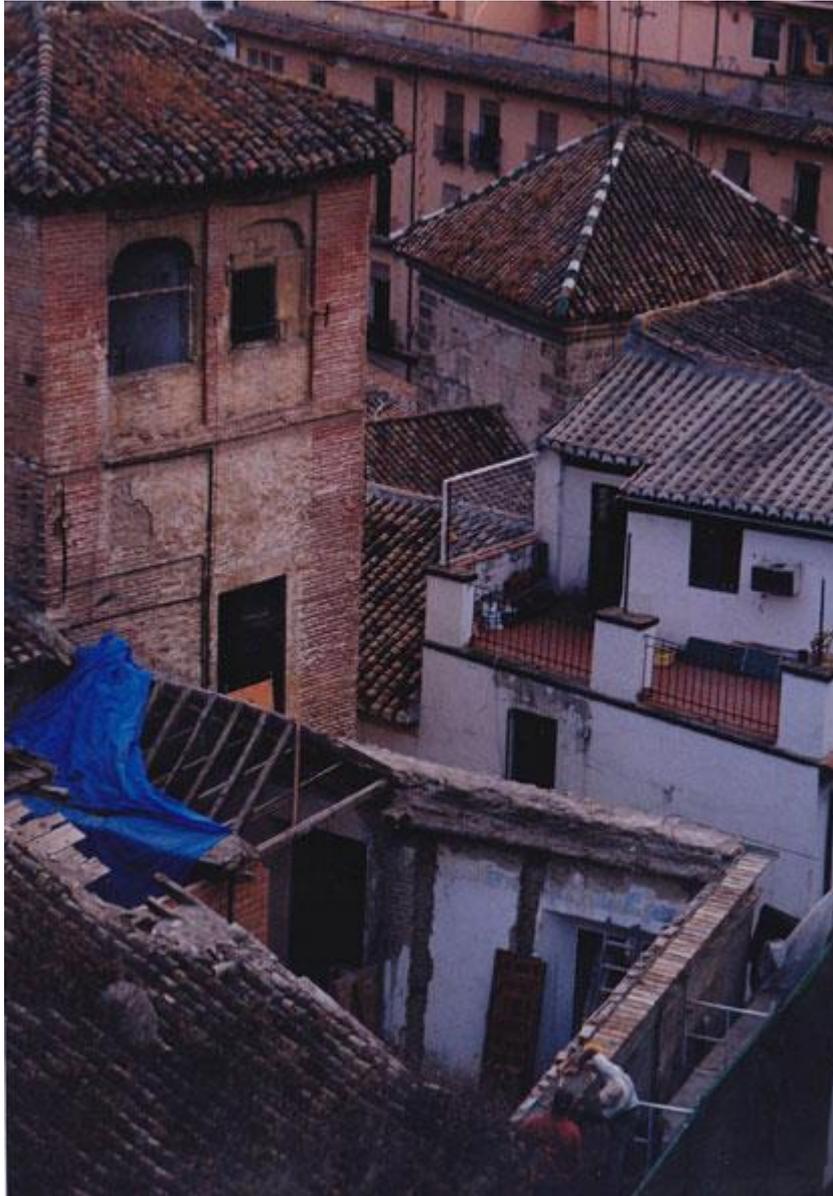
Link 21. Casa situada en la Cuesta de las Arremangadas nº 6, crujía oeste con alfarjes desmontados y fachada occidental desde el interior. fotografía de la obra de rehabilitación (2003).

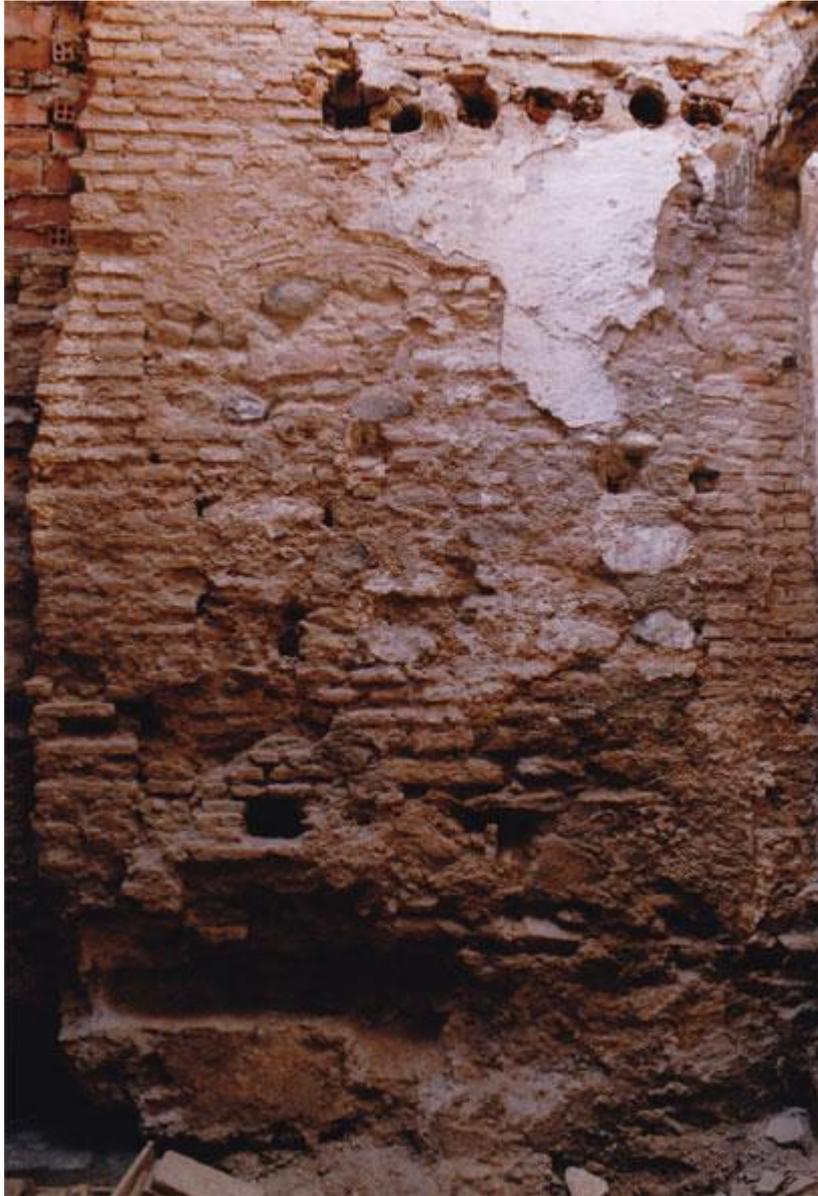
El muro que separa el zaguán del patio presentaba grandes humedades y ha sido enfoscado con mortero de cal y cemento. Es lamentable que no se hayan realizado estudios de estratigrafía, puesto que su técnica constructiva podría ser anterior a la época castellana²⁹, ya que se aprecian en la documentación fotográfica cajones de mortero de cal y mampuestos en la parte baja con refuerzos de ladrillo en las esquinas y encintado del mismo material (Orihuela, 2007a: 217).

Link 22. Casa situada en la Cuesta de las Arremangadas nº 6, muro entre patio y zaguán, crujía oeste. Fotografía de la obra de rehabilitación (2003).

Un análisis estratigráfico intenso orientado a la comprobación de una cierta antigüedad de este paño de muro podría respaldar nuestra hipótesis acerca del paso de la muralla en este solar occidental.

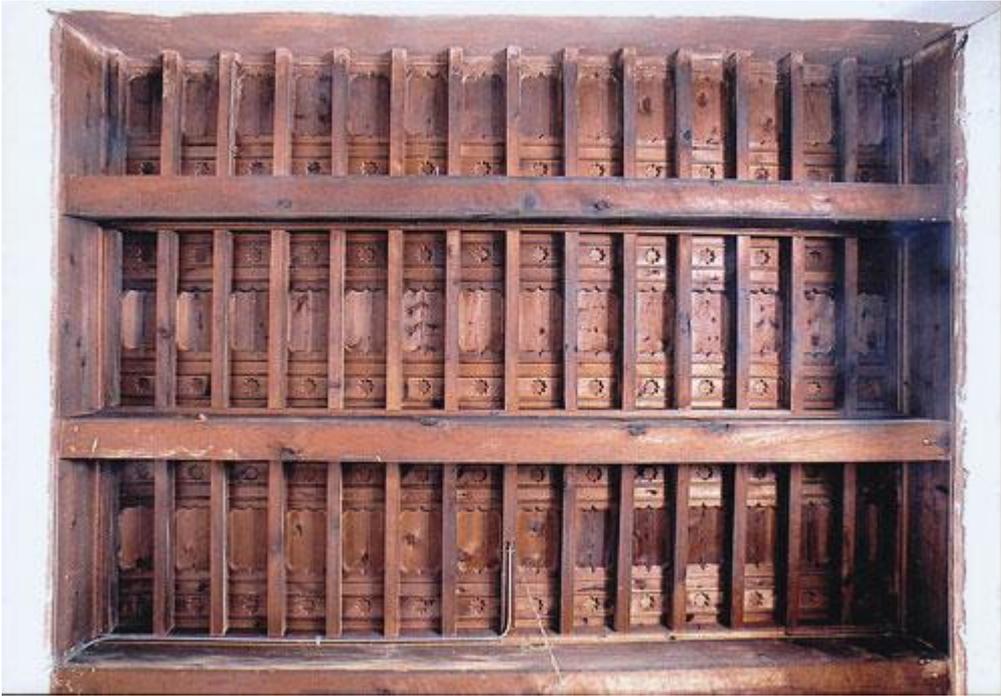
En el rico salón de grandes proporciones ubicado en la crujía meridional en planta baja, se ha restaurado el alfarje renacentista con decoración de menado diferente a la de tradición nazarí³⁰ (López Pertíñez, 2006); los muros de este salón se han tratado contra las humedades por capilaridad enfoscándose con mortero de cal y yeso.

Link 23. Casa situada en la Cuesta de Arremangadas n° 6, alfarje renacentista que cubre el salón meridional en la planta baja. Fotografía de la obra de rehabilitación (2003).

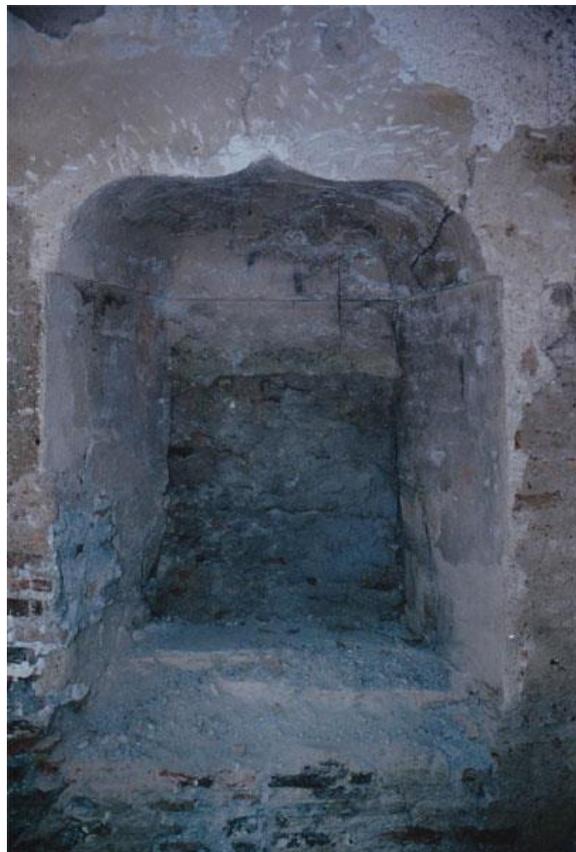
En el extremo oriental de su pared norte se ha conservado una hornacina con arco conopial. La fachada interior que da al patio se ha enfoscado con mortero grueso de cemento, al igual que el resto de los alzados que a éste ofrecen frente.

Link 24. Casa situada en la Cuesta de Arremangadas n° 6, hornacina en la pared norte del salón meridional, planta baja. Fotografía de la obra de rehabilitación (2003).

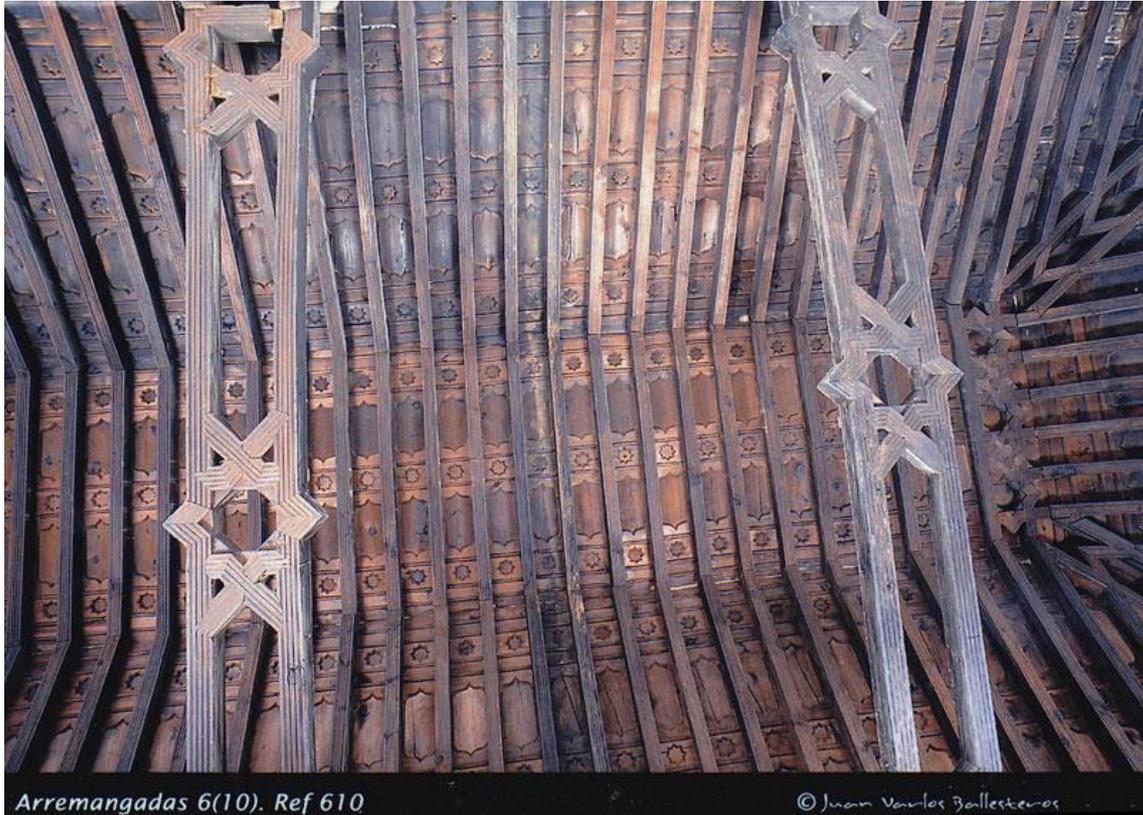
Arremangadas 6(10). Ref 610

Asimismo se ha desmontado y reparado la armadura de par y nudillo a cuatro aguas bien conservada en el salón noble, con tirantes dobles y cuadrales sobre zapatas (Nuere, 2001).

Link 25. Casa situada en la Cuesta de Arremangadas nº 6, armadura a cuatro aguas que cubre el salón meridional en la planta primera. Fotografía de la obra de rehabilitación (2003).

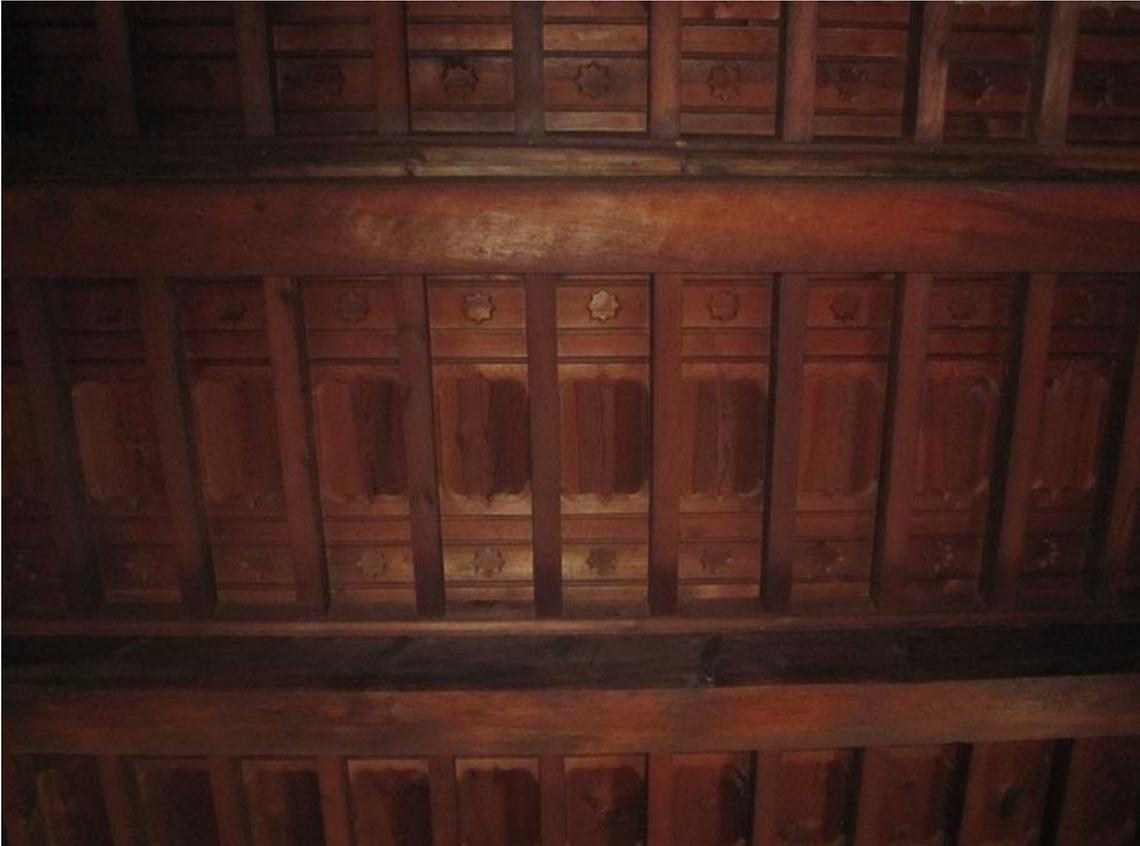
- Torre: en planta baja, se ha procedido a la restauración de un alfarje similar al del salón sur colindante.

Link 26. Casa situada en la Cuesta de Arremangadas nº 6, torre. Alfarje moderno que cubre el salón en la planta baja. Fotografía de la autora, año 2011.

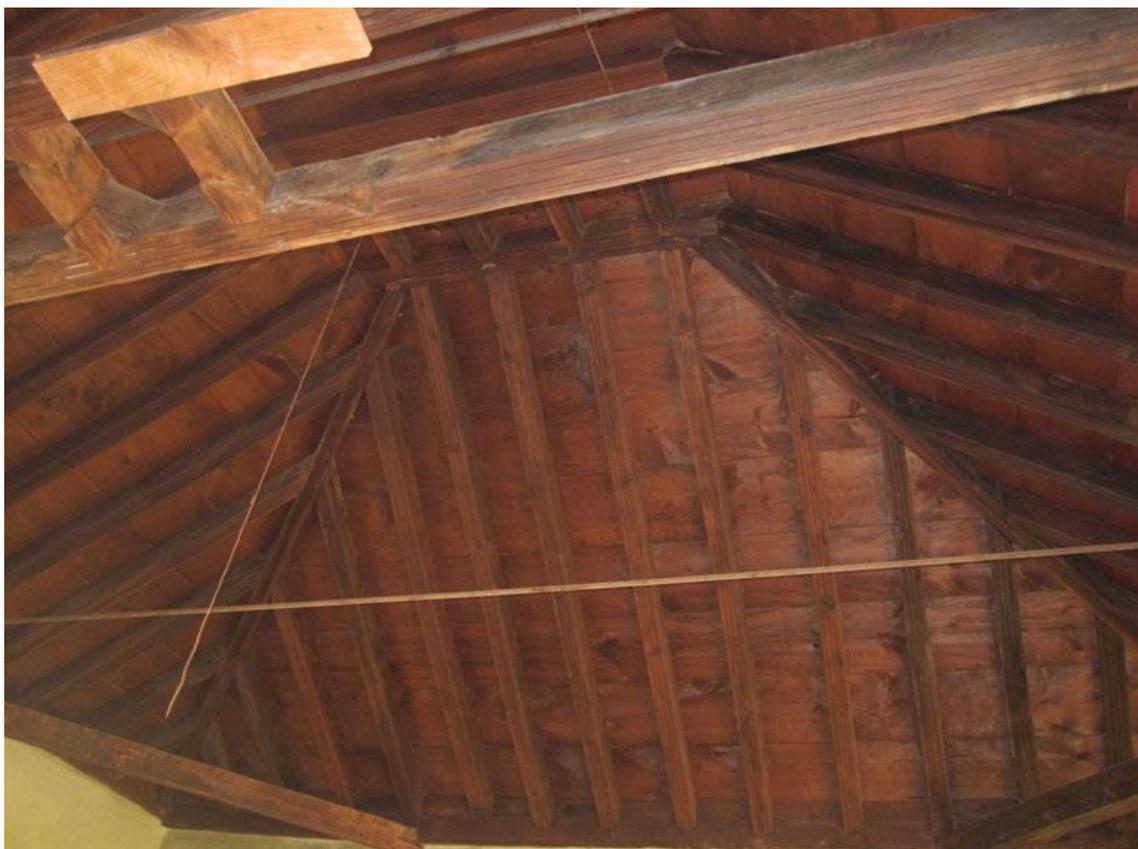
En planta segunda hay una *loggia* que, como la oriental situada en el mismo nivel, se encontraba cegada antes de la reforma; asimismo se ha procedido a abrir sus vanos permitiendo la lectura de los arcos deprimidos rectilíneos entre pilastras achaflanadas con aparejo regular de ladrillo que componen dicha logia por medio de marcos curvados de ventanas que se adaptan a dichos arcos. La cubierta presenta una armadura de par e hilera con tablazón lisa y algunos elementos estructurales agramilados, que se han encontrado *in situ* y se han recolocado durante su restauración.

Link 27. Casa situada en la Cuesta de Arremangadas nº 6, torre, planta segunda. Cubierta de armadura de par e hilera, estado reformado. Fotografía de la autora, año 2010.

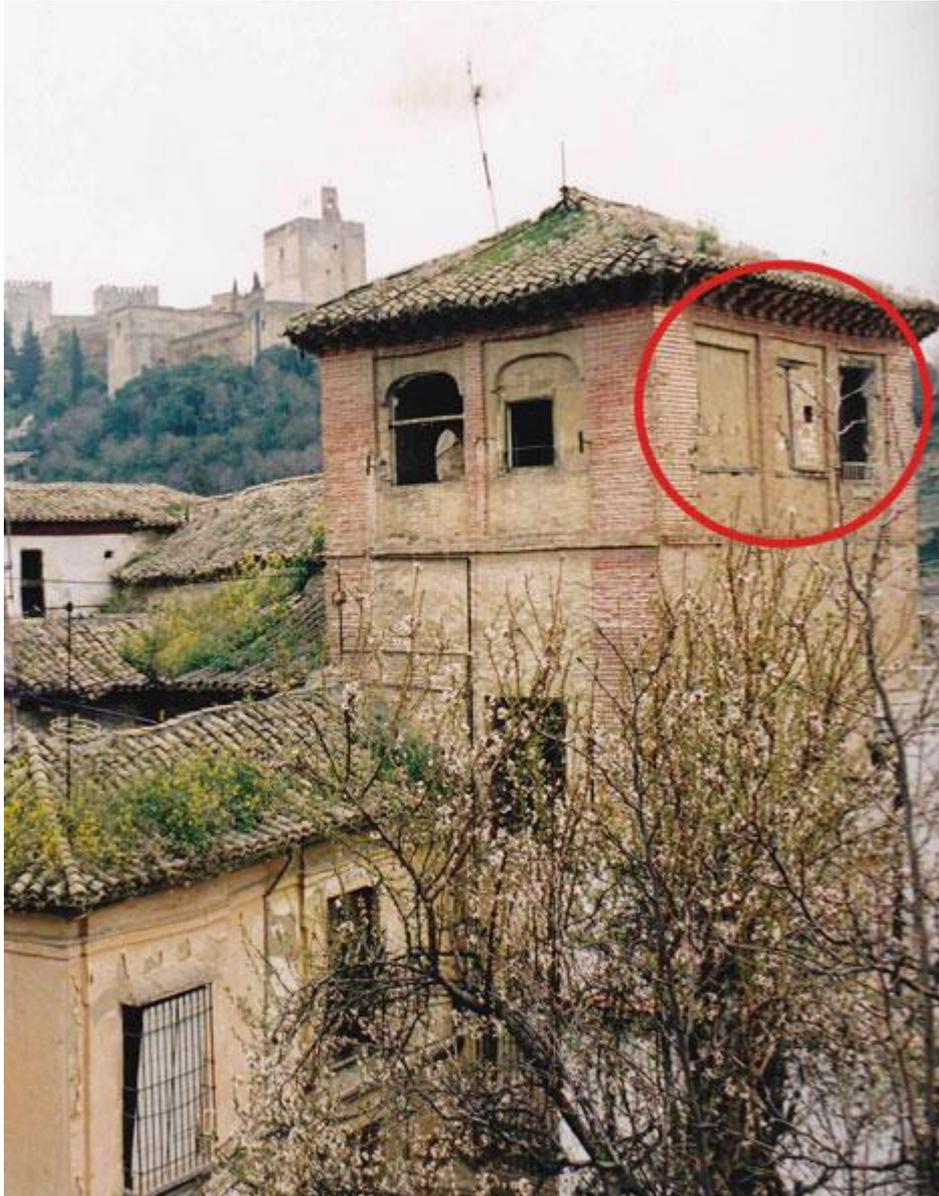
Dos tabiques de la fachada oeste de la torre en este nivel, de escaso grosor como en los demás frentes, cayeron mucho antes de que los actuales propietarios adquirieran la parcela y por lo tanto el techo se encontraba en un estado lamentable. Esta fachada, como los modillones de la cornisa superior, ha sido totalmente reconstruida según la técnica original³².

Link 28. Casa situada en la Cuesta de Arremangadas nº 6, torre, fachadas norte y oeste. Estado previo a la reforma. Fotografía de la obra de rehabilitación (2003).

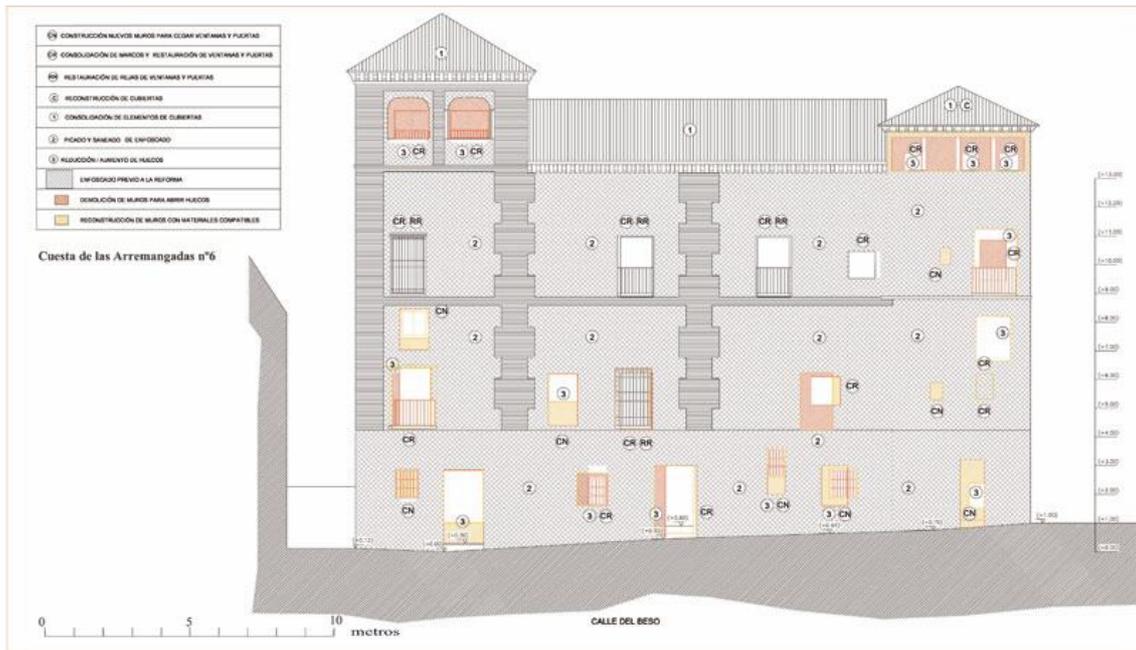
En esta misma crujía oriental se ha introducido una nueva escalera en planta primera y segunda, para permitir un acceso directo a su lado meridional desde la galería. Dicha comunicación vertical se ha insertado entre los dos tramos marcados por el quiebro que hemos analizado; tal operación ha sido necesaria puesto que en origen esta parte sureste de la casa tenía otro acceso, que se abría en la Calle del Beso y se ha eliminado bajo criterio del propietario, como podemos apreciar a través del plano de transformación de huecos realizada sobre la fachada meridional. Por lo contrario, en el lado norte de la crujía oriental se ha mantenido la entrada original.

Ilustración 06. Plano de la obra, fachada meridional, modificación de huecos de ventanas y puertas. Casa situada en la Cuesta de las Arremangadas nº 6.

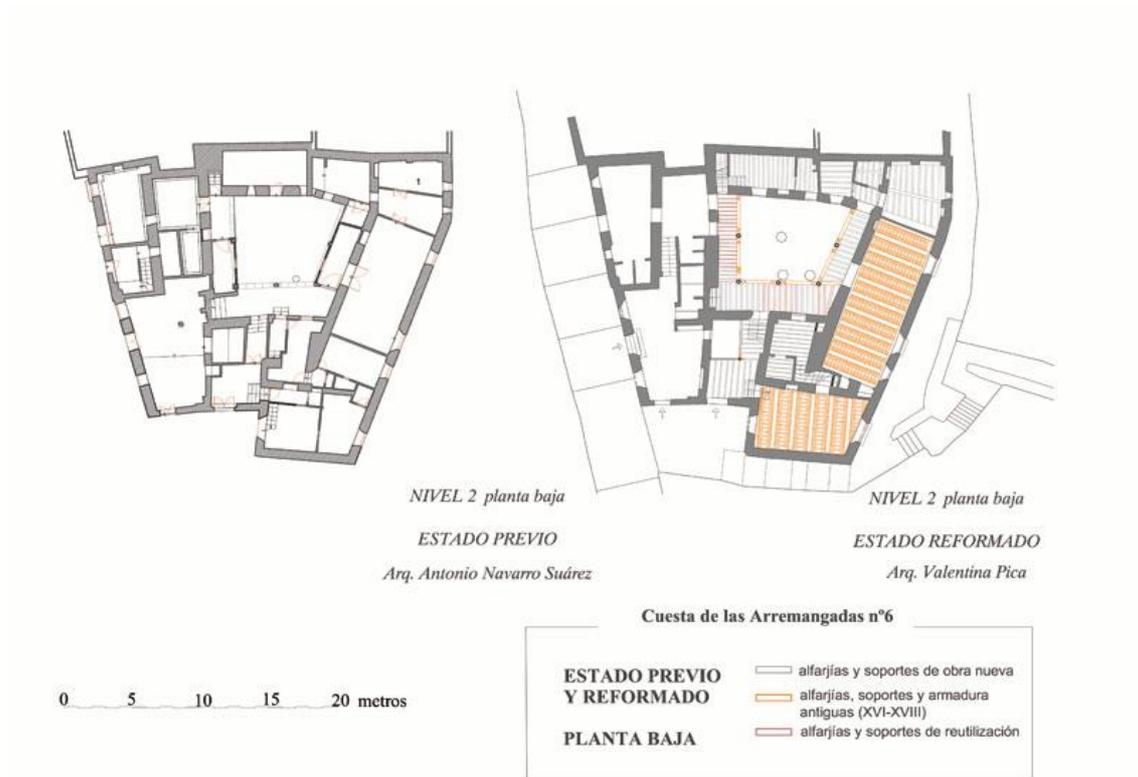
- Crujía norte: por lo que respecta al salón rectangular ubicado en la planta baja, se han eliminado los dos lavaderos que lo ocupaban; sin embargo, en lugar de éstos, se han colocado dos nuevos aseos, de menores dimensiones, pudiendo así dejar paso a una nueva escalera adosada a la pared colindante a la cocina, que permite una comunicación directa con el actual negocio del propietario (separado por un muro de escaso grosor antes de la reforma) y salvar el desnivel entre estas dos partes del lado norte de la casa.

Link 34. Casa situada en la Cuesta de las Arremangadas nº 6, planta baja, estado previo y posterior a la reforma.

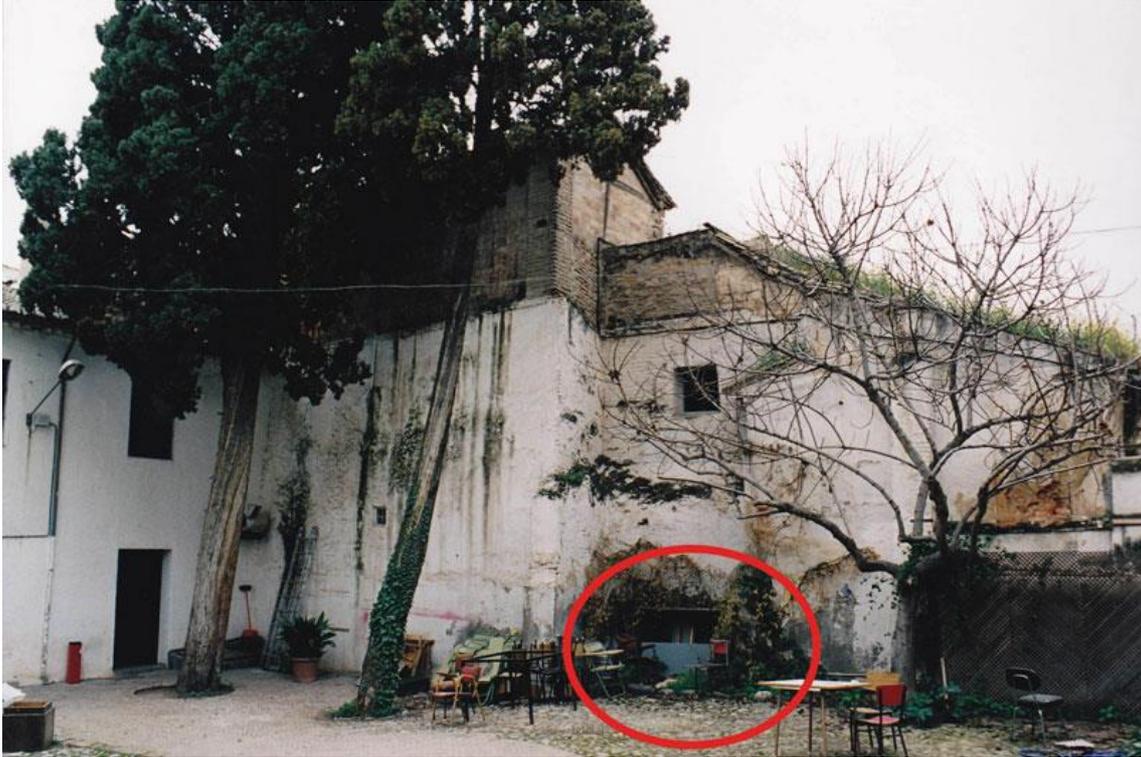
El alfarje que se podría haber encontrado en este espacio rectangular, del cual no tenemos datos, se ha cubierto por un falso techo de escayola y se ha eliminado el vano que, hemos de suponer, se abría en su pared oriental, según se aprecia en una foto del estado previo a la reforma y que consistiría en una comunicación con la actual finca de la Casa de Porras³⁵.

Link 35. Casa situada en la Cuesta de Arremangadas nº 6, crujía norte, vano abierto en la pared del salón colindante con la finca de la Casa de los Porras. Fotografía de la obra de rehabilitación (2003).

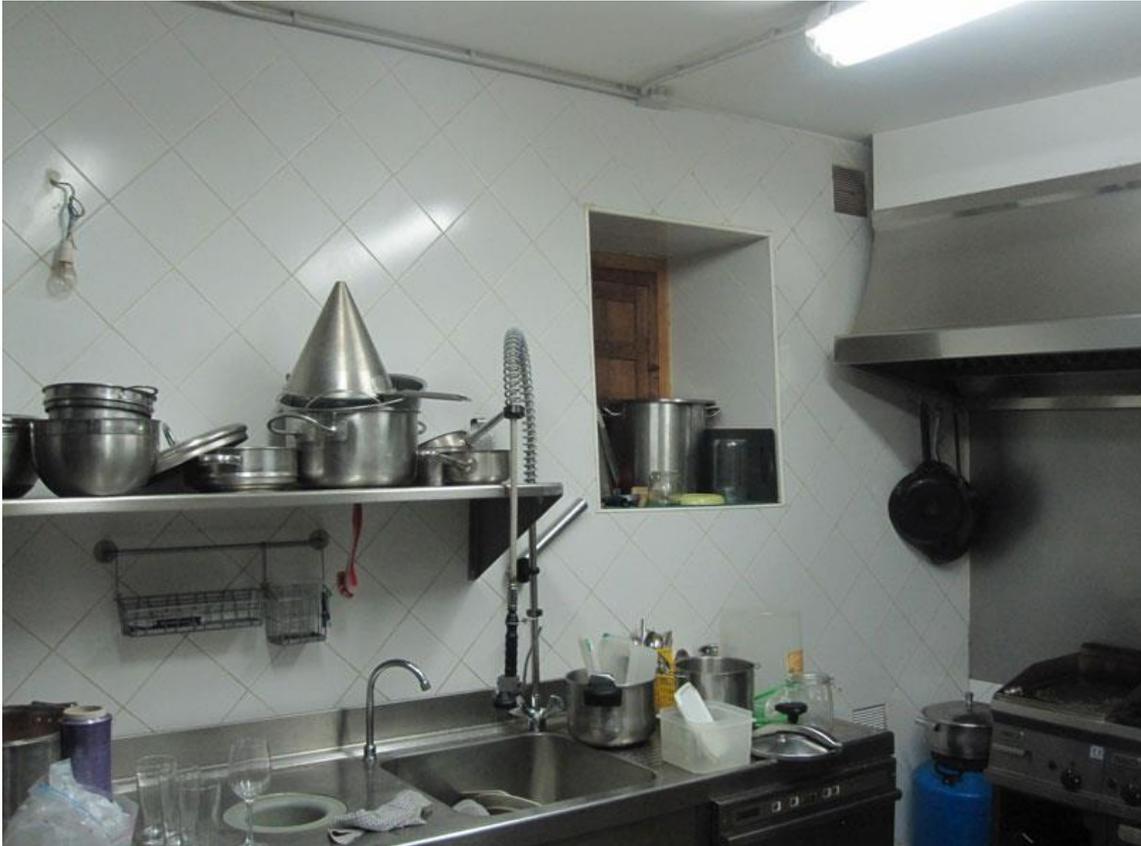
Dado que creemos que dicho espacio sea de origen andalusí, al igual que la cocina, que podría ser vestigio de una casa-tienda medieval³⁶, como vemos en edificios similares en Toledo (Passini, 2004: 12-18), y en cuanto tenemos constancia a través de los libros de los *Habices de las mezquitas de Granada* (Villanueva, 1961: 38, 29, 127), de que existían casas de este tipo en esta zona, habría sido preciso mantener los muros a la vista o cubrirlos con una fina capa de mortero de cal grasa, para poder apreciar su antigüedad. Sin embargo, por razones técnicas de funcionamiento de locales en uso hotelero y según la norma Básica CPI-96 (vigente durante la reforma efectuada al inmueble) sobre “Condiciones de Protección contra Incendios en los edificios”, se han tenido que tapar los techos de madera y forrar las paredes de la cocina con tabiques cubiertos por revestimiento cerámico.

Link 36. Casa situada en la Cuesta de Arremangadas nº 6, crujía norte, pared septentrional de la cocina. Fotografía de la autora, año 2010.
