Dos experiencias en rehabilitación de casas castellanas en el Albaicín de Granada: Cuesta de las Arremangadas nº6 y Cuesta del Perro Alta nº6

Two rehabilitation experiences of castilian houses in the Albaicín of Granada: Cuesta de Arremangadas nº 6 y Cuesta del Perro Alta nº 6

Valentina Pica

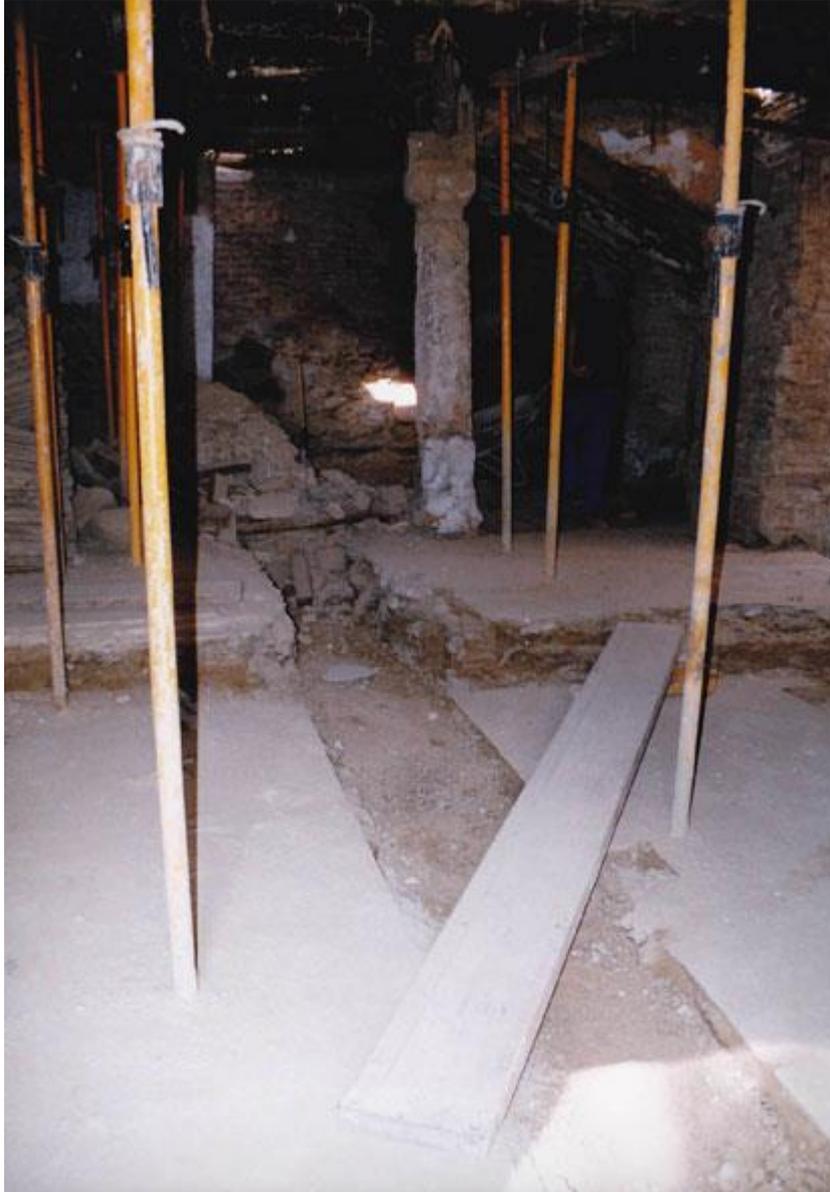
El local del negocio del actual propietario situado en la esquina suroeste del conjunto, ha sido reformado bajo su criterio, y antes de la reforma no presentaba elementos constructivos de interés histórico-artístico excepto una columna de acarreo que podría ser nazarí.

Link 37. Casa situada en la Cuesta de Arremangadas nº 6, crujía norte, ambiente del negocio del actual propietario, antes de la reforma. Fotografía de la obra de rehabilitación (2003).

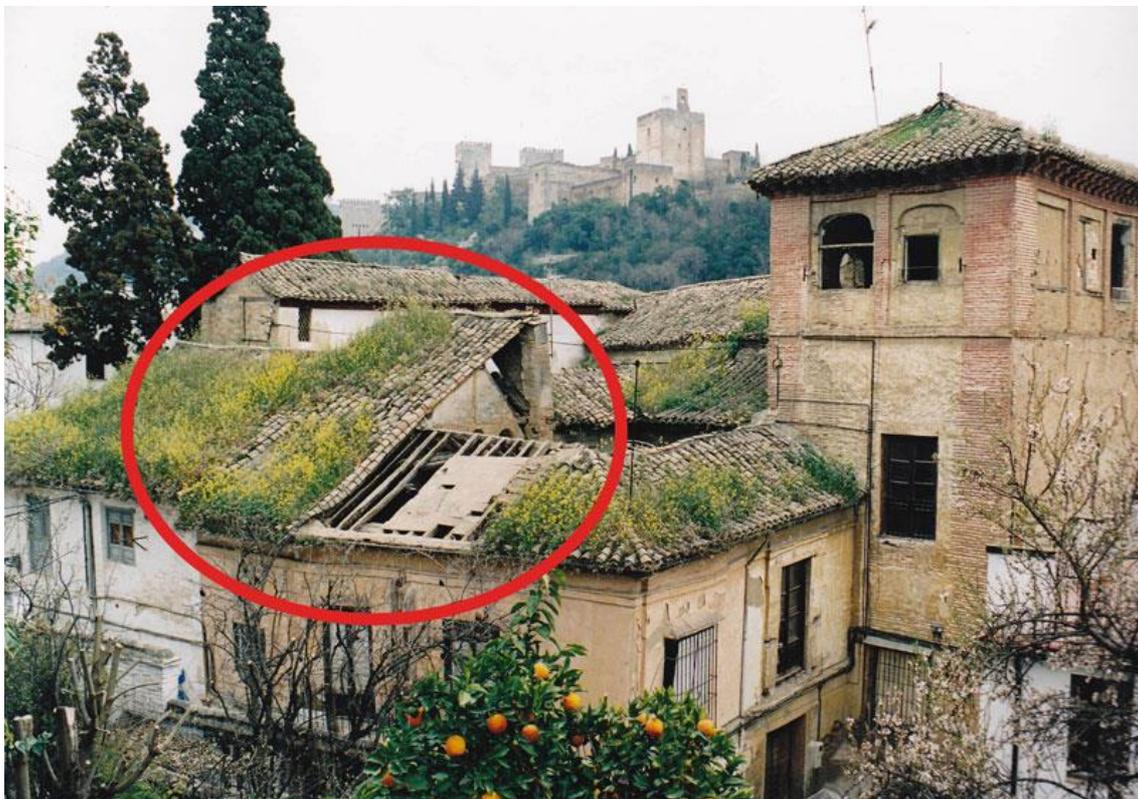
A través de la eliminación del cuerpo elevado de la escalera noroeste³⁹ se ha detectado además que los elementos de este alfarje cubrían el vano de dicha escalera hasta la alineación con la barandilla de la galería occidental, hecho que permitiría formular la hipótesis según la cual la crujía de la casa originaria llegaría hasta esta línea, marcada en planta baja por la zapata de la esquina noroeste del patio, cuya extremidad lisa podría encontrarse empotrada originariamente⁴⁰.

Link 38. Casa situada en la Cuesta de Arremangadas nº 6, cubiertas, estado previo a la reforma. Nótese el cuerpo de la escalera, marcado en color rojo. Fotografía de la obra de rehabilitación (2003).

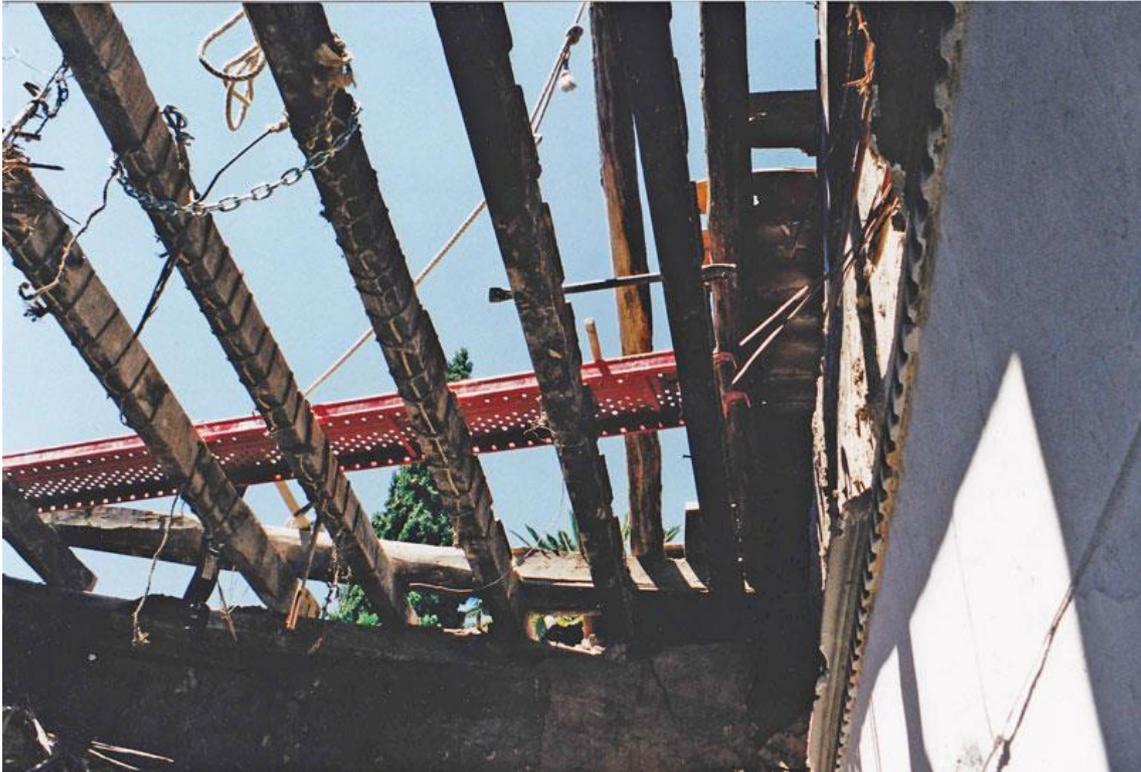
Por medio de la eliminación de los falsos techos que cubrían los alfarjes de la parte alta de la crujía norte³⁷ y que también podríamos considerar como parte de la casa construida previamente a la fase castellana³⁸, se ha encontrado una cubrición interesante de cinta y saetino con único orden de viguetas lisas, entre las cuales se conservan algunas agramiladas, y por lo tanto originales; dichos elementos se han restaurado sustituyendo los más deteriorados.

Link 39. Casa situada en la Cuesta de Arremangadas nº 6, elementos del alfarje de la cruja septentrional en planta primera que han quedado al descubierto tras el desmontado de la bóveda de la escalera noroeste. Fotografía de la obra de rehabilitación (2003).

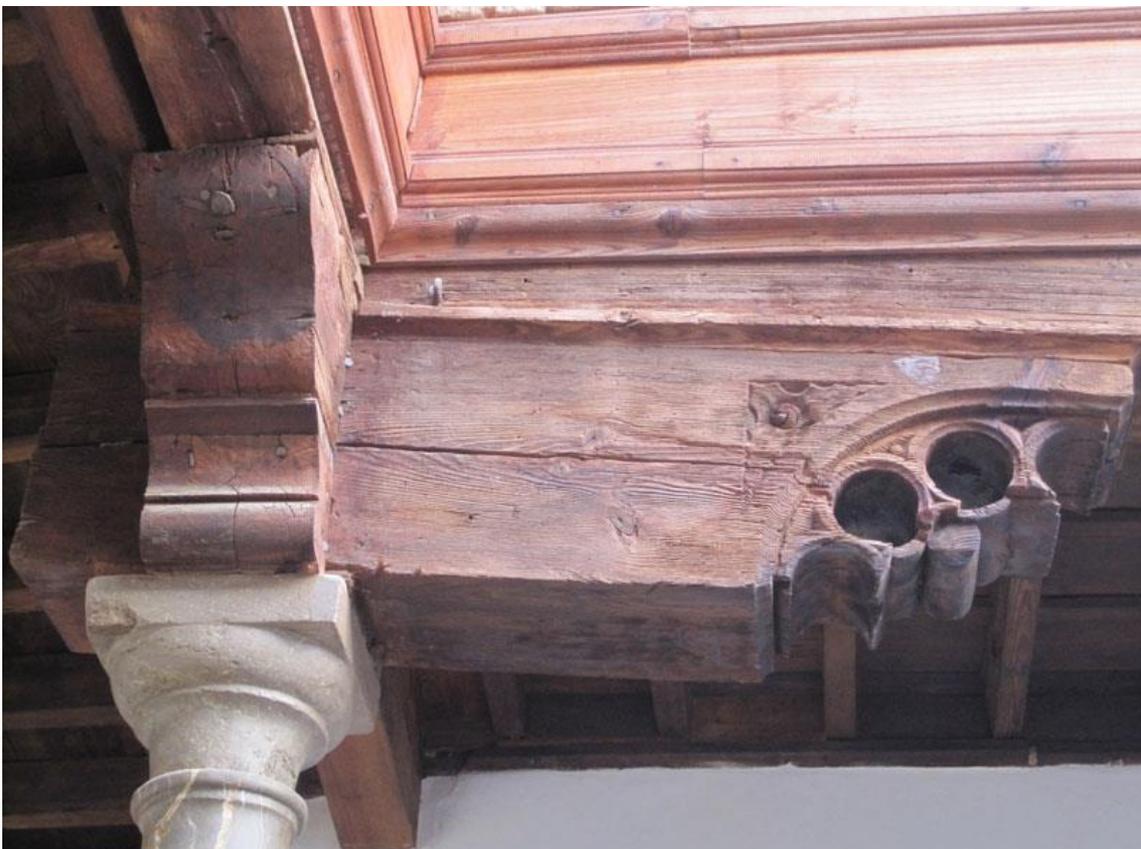
Link 40. Casa situada en la Cuesta de Arremangadas nº 6, zapata situada en la esquina noroeste del patio, en el pórtico. Nótese su extremidad izquierda lisa. Fotografía de la autora, año 2010.

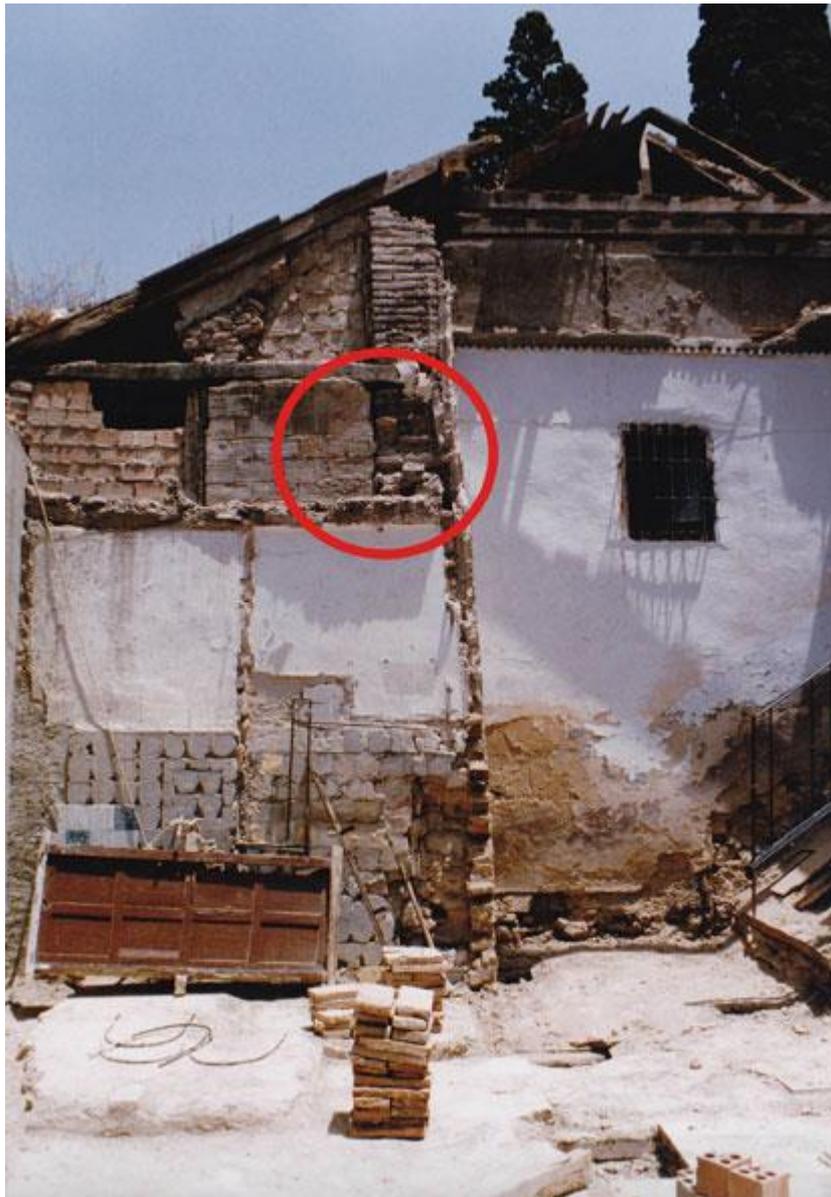
Hay datos fotográficos de las obras en los que se puede apreciar como se ha fragmentado el muro paralelo a la fachada septentrional que divide en dos tramos la crujía norte, “cortada” para introducir el vano de la escalera, y cómo antes de reconstruir los cerramientos de dicho vano se ha interpuesto una malla metálica estructural que posteriormente ha sido tapada por tabiques de obra de ladrillo perforado enfoscados.

Link 42. Casa situada en la Cuesta de Arremangadas nº 6, crujía norte, paños tabicados del muro colindante con la escalera moderna y fábrica de ladrillo del muro de carga que separa en dos tramos la crujía, cortado. Fotografía de la obra de rehabilitación (2003).

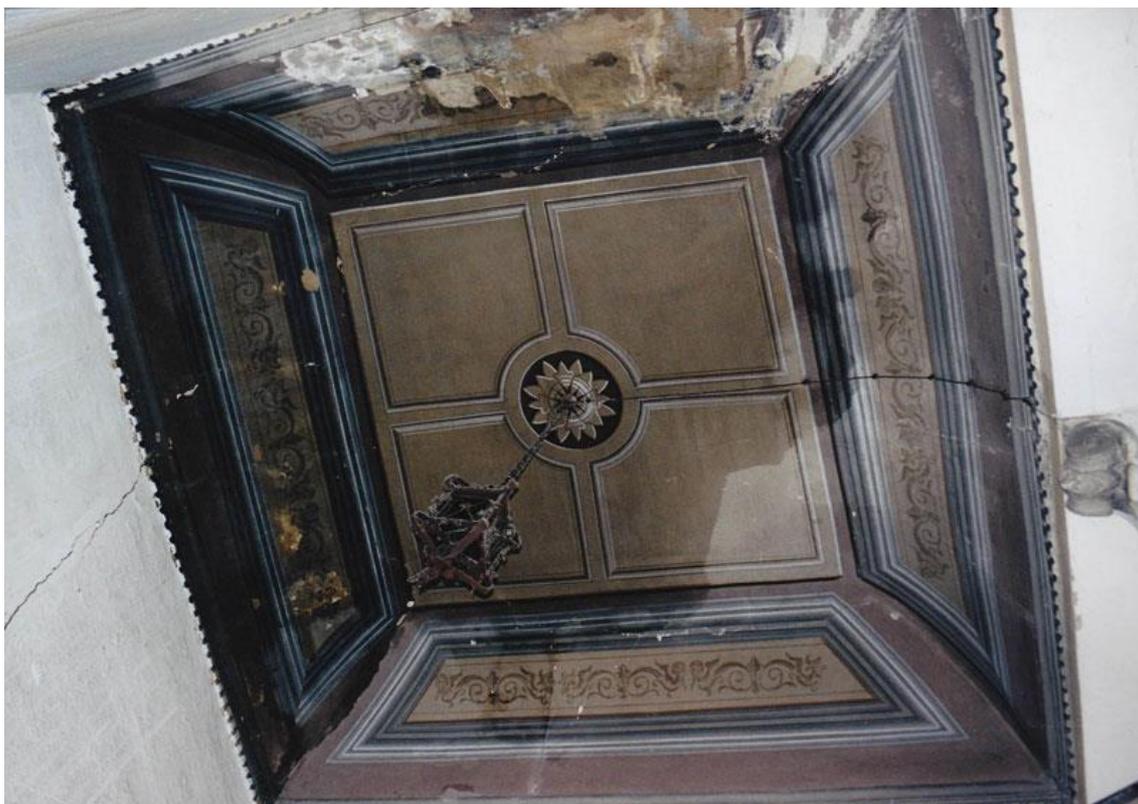
Link 44. Bóveda esquifada de yeso con pinturas de inspiración clasicista, siglos XVIII-XIX. Estadio previo a la reforma. Casa situada en la Cuesta de Arremangadas nº 6. Fotografía de la obra de rehabilitación (2003).

Con el mismo criterio según el cual se ha eliminado el cuerpo alto de la escalera, nivelándolo con los techos colindantes, se ha procedido a demoler una bóveda esquifada de yeso construida probablemente junto con la escalera (López, 1987: 380).

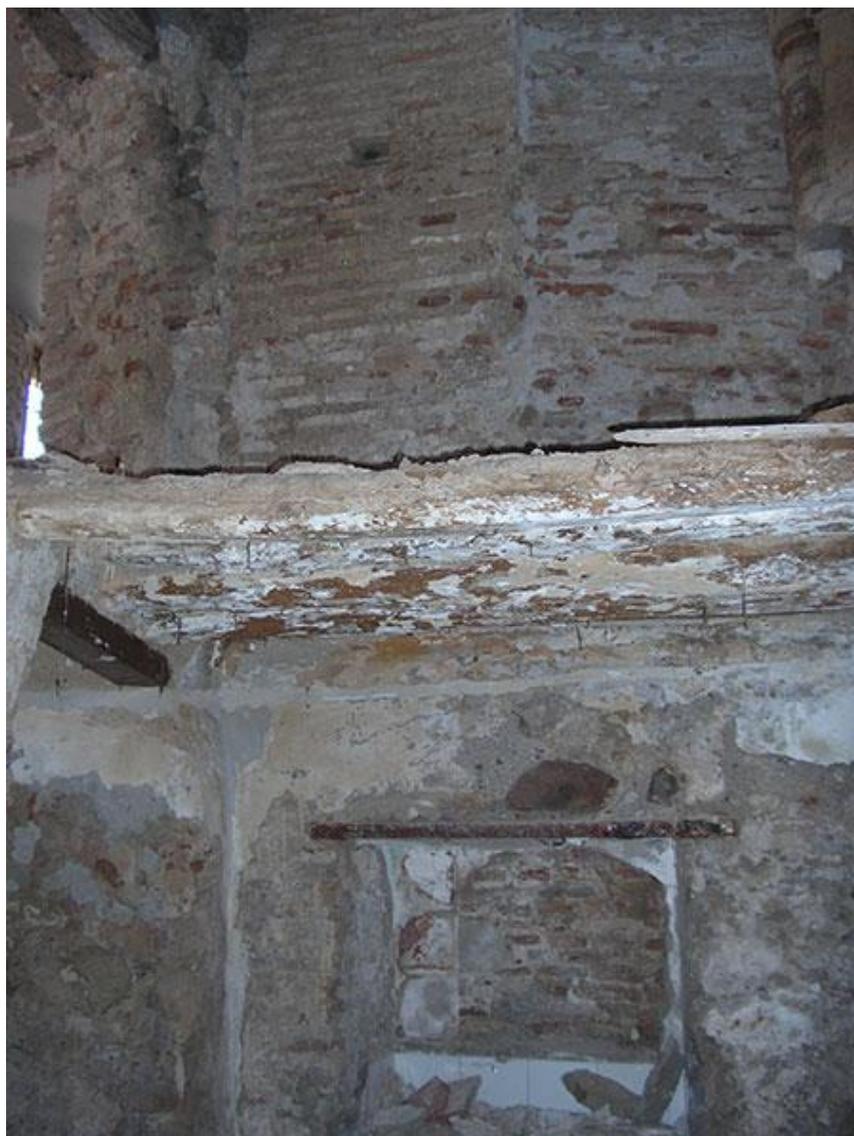
La fábrica de los muros de esta parte del sótano unido con la forma casi cuadrada y sus proporciones, fundamentaría la hipótesis planteada⁴⁵. Además, en fase de obra, según los documentos fotográficos⁴⁶, en la parte sur del conjunto, en el citado nivel de sótano, era visible un muro al fondo de un nicho, orientado hacia el norte y situado en el pasillo que permite acceder a la citada sala cuadrangular; el tabique que cierra dicho nicho parecería ser más moderno que el resto de su fábrica, hecho que indicaría su ejecución en fechas posteriores respecto al vano, pudiéndose éste asociar al de la antigua toma de agua de un aljibe debajo del patio⁴⁷.

Link 47. Casa situada en la Cuesta del Perro Alta nº 6. Muro norte del pasillo del sótano, con nicho cerrado por un muro moderno en obra de ladrillo macizo. Fotografía de los arquitectos directores de la obra, año 2008.

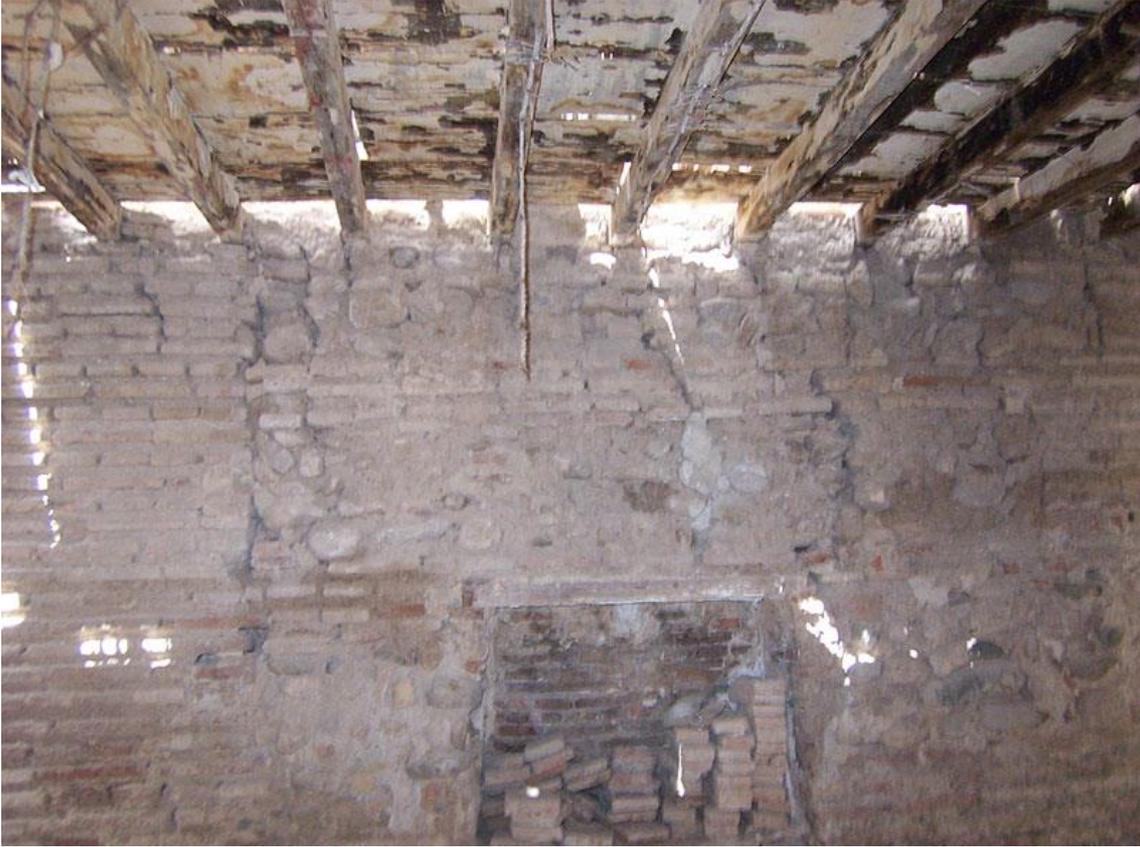
Por lo que respecta al muro en el límite norte de la vivienda, se ha documentado durante las obras una técnica similar de cajones de mampuestos y mortero de cal, pero de peor calidad y con más emparches de ladrillo⁴⁸. Esto nos podría llevar a suponer la preexistencia de la crujía norte con respeto a la actuación castellana, por lo menos hasta la primera planta, según se ve en los citados datos fotográficos [Link 49]. Asociaríamos, de este modo, dicha crujía con la de una hipotética casa andalusí, lo que explicaría también la existencia de la alberca en el patio.

Link 49. Casa situada en la Cuesta del Perro Alta n° 6, muro norte, planta primera, con cajón de mampuestos y encintado de ladrillo. Fotografía de los arquitectos directores de la obra, año 2008.

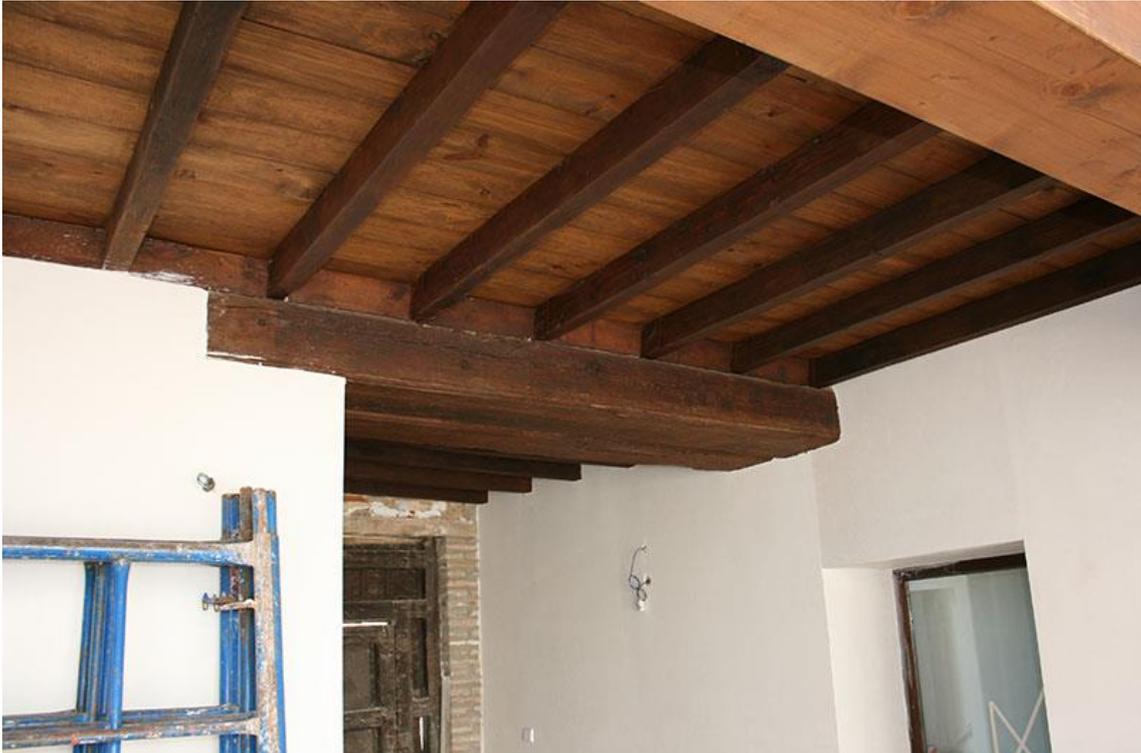
Link 54. Casa ubicada en la Cuesta del Perro Alta nº 6. Zaguán, con la jácena antigua del pórtico oeste recolocada como dintel entre este portal y el pórtico oeste. Fotografía de la autora, año 2011.

- Crujía oeste y zaguán: las paredes del conjunto de la fachada principal y el otro muro de carga de la crujía oeste paralelo a éstas, de buen aparejo de ladrillo, serían, según los informes arqueológicos, obra de una reforma del XVIII- XIX, y se han mantenido por entero tras su consolidación. La antigua jácena del pórtico oeste se ha cortado y recolocado puesta de lado y duplicada como dintel entre el zaguán y el pórtico norte.. Dicha jácena se encontraba muy podrida y se ha tenido que sustituir debido a su debilidad estructural causada por una escalera moderna que comunicaba la galería occidental con el patio y cortaba parcialmente la viga en su extremo sur para permitir el paso. Al eliminar dicha escalera con intención de devolver la vivienda a su configuración original, se ha desmontado la viga y procedido a su sustitución.

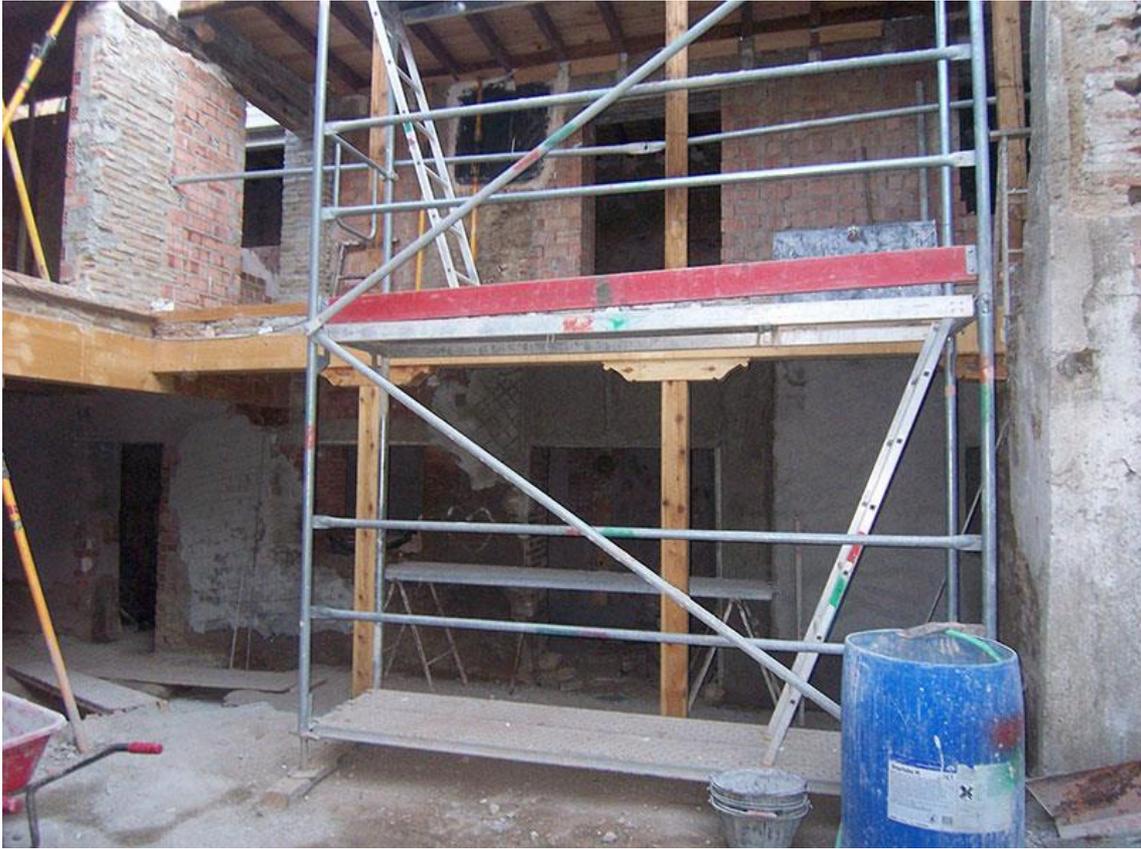
Link 55. Casa ubicada en la Cuesta del Perro Alta nº 6. Sustitución de las vigas que sostenían las galerías superiores norte y oeste, por dos elementos nuevos del mismo tamaño. Fotografía de los arquitectos directores de la obra, año 2008.

- Patio: en planta baja se han eliminado las vigas de los pórticos norte y oeste por su avanzado estado de pudrición por hongos, sustituyéndolas con dos elementos nuevos del mismo tamaño. En el intento de conservar la imagen original de la casa, se han restaurado y recolocado las zapatas originales de los extremos de estos pórticos. Las barandillas se han sustituido por entero, al no haberse hallado las originales.

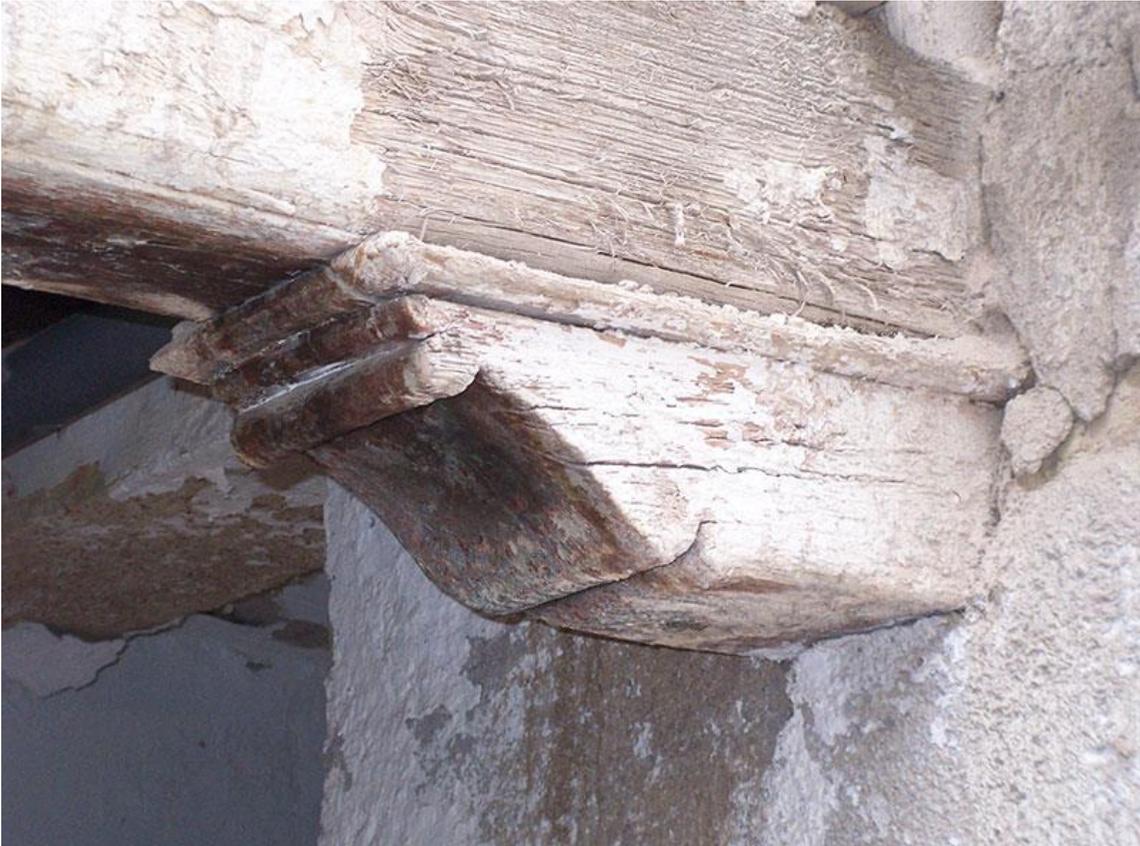
Link 56. Casa ubicada en la Cuesta del Perro Alta n° 6. Zapata original del pórtico norte, esquina noreste, vista desde el patio. Fotografía de los arquitectos directores de la obra, año 2008.

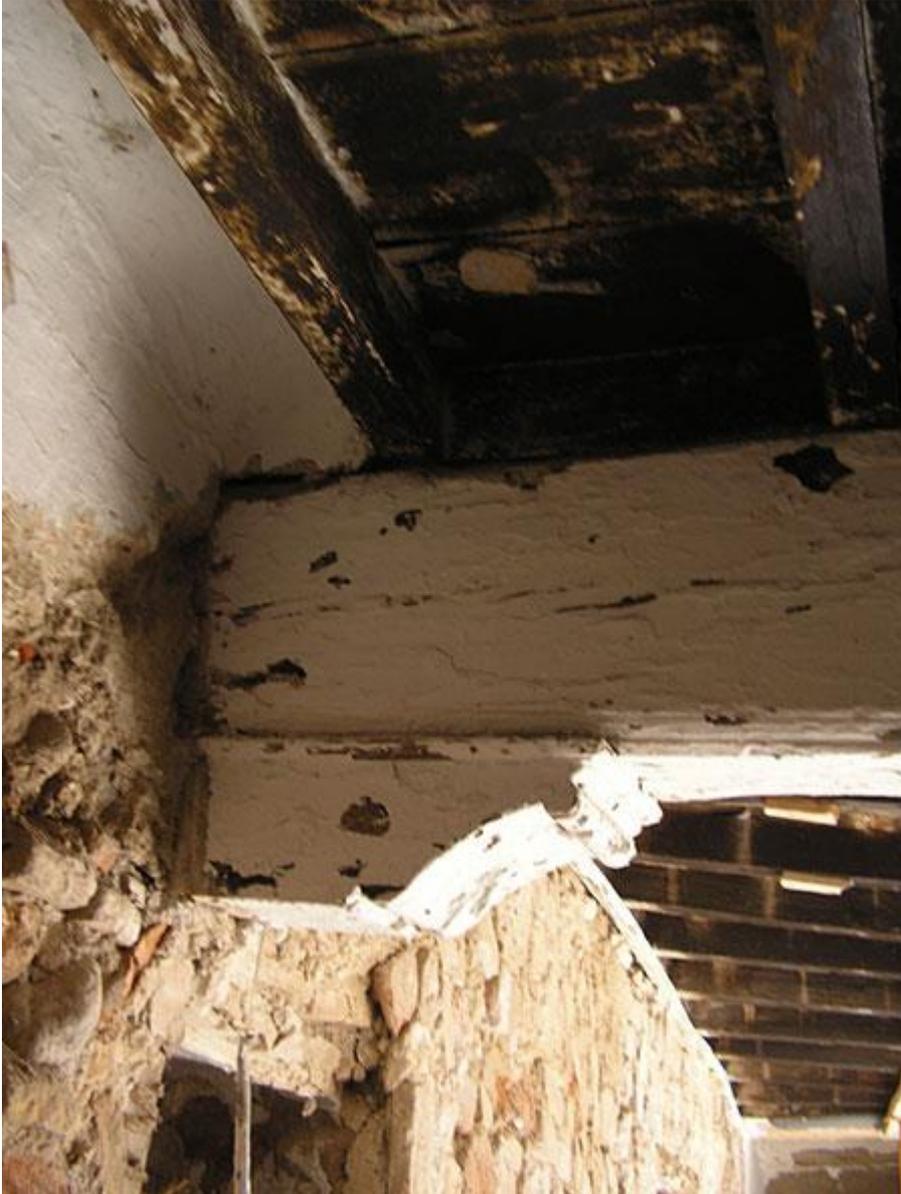
Link 57. Casa ubicada en la Cuesta del Perro Alta nº 6. Zapata original del pórtico norte, esquina noroeste, vista desde el zaguán. Fotografía de los arquitectos directores de la obra, año 2008.

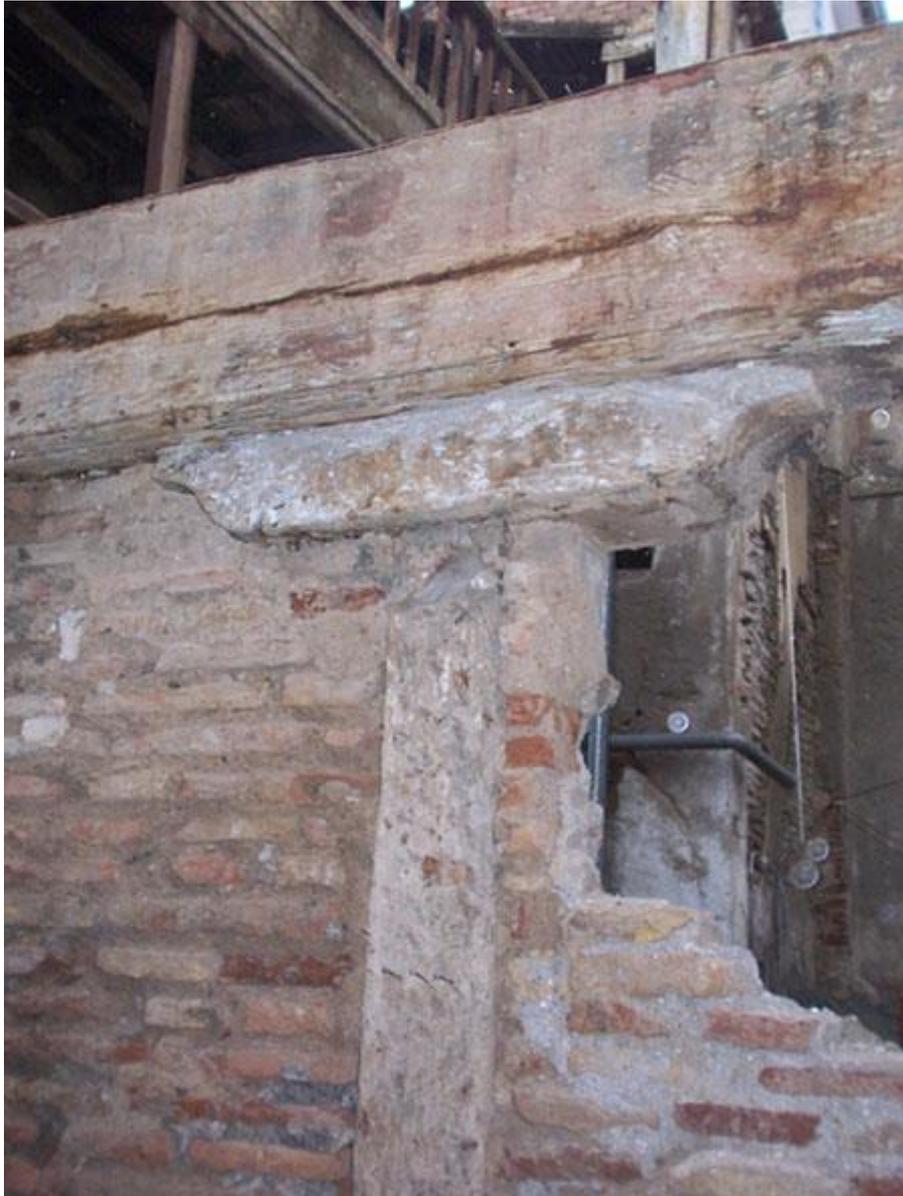
Link 58. Casa ubicada en la Cuesta del Perro Alta nº 6. Pie derecho del pórtico oeste, que quedaba oculto por un muro de ladrillo macizo de un pie de espesor. Fotografía de los arquitectos directores de la obra, año 2008.

Sin embargo, se han introducido soportes nuevos en los pórticos, sobre todo para consolidar el edificio, utilizando zapatas similares a las encontradas *in situ* sobre otros pies derechos que se habían añadido en época contemporánea, antes de acometer la reforma. Es preciso señalar que, en su momento, los informes arqueológicos no especificaron que se tratara de elementos no originales. Sin embargo, es evidente por los datos fotográficos de la obra que el soporte occidental era moderno, al igual que los del pórtico norte, al ser muy sencillo y esbelto. Dicho soporte quedaba oculto por un muro de ladrillo macizo de un pie de espesor, elemento que ha sido eliminado para volver a abrir el pórtico oeste hacia el patio.

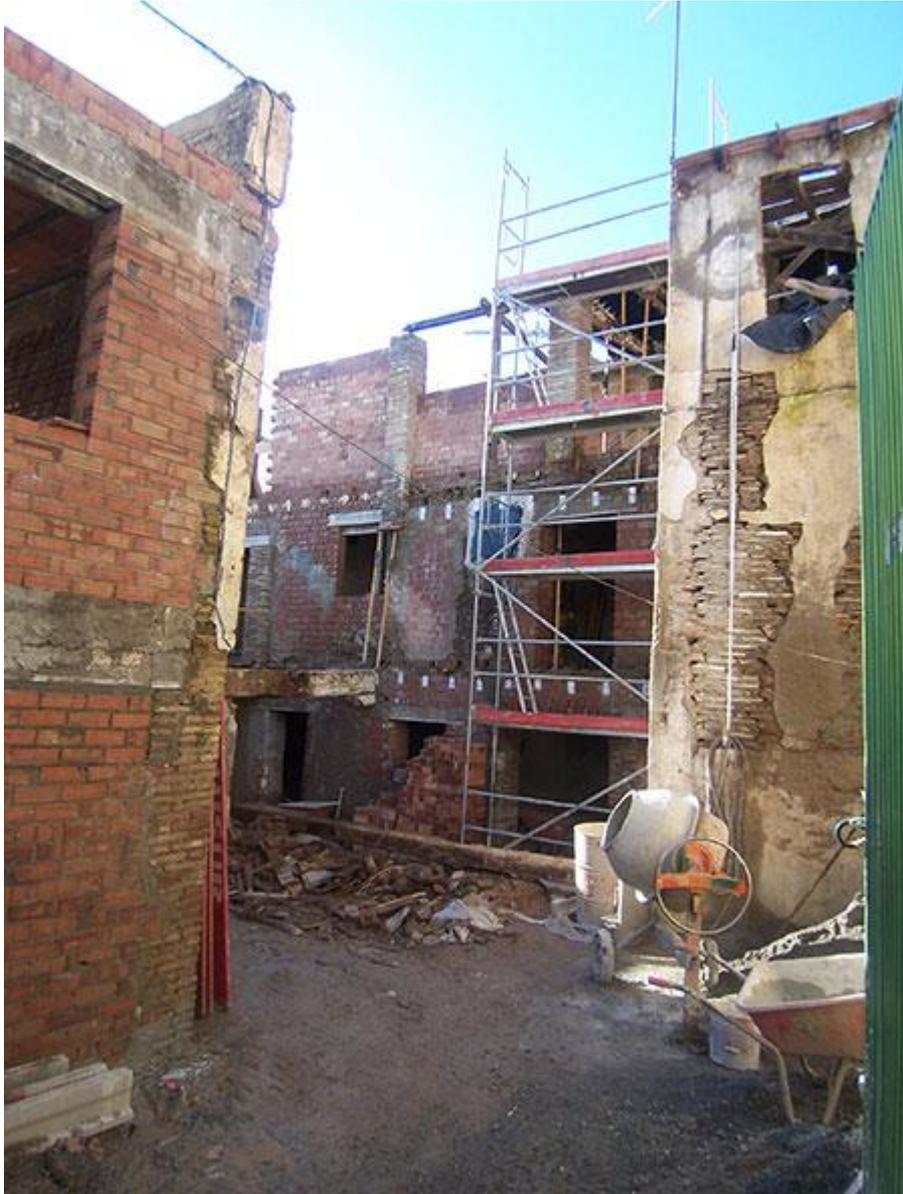
Link 59. Casa ubicada en la Cuesta del Perro Alta nº 6. Desmontaje de pórticos y galerías de las crujías norte y oeste. Vista desde el patio. Fotografía de los arquitectos directores de la obra, año 2008.

Se han desmontado también la galería occidental y el pórtico y la galería de la crujía norte. En la parte alta de la fachada norte, dos de las zapatas situadas en las galerías han sido reconstruidas y son las que coronan, en planta primera, el primer pie derecho de la galería desde la esquina oeste, y en planta segunda, al revés. Se trata de las que llevan incisiones en las caras laterales, lo que indica que no se trata de elementos originales.

Mientras que los elementos de madera de las galerías del lado norte se han recolocado en su sitio en su mayoría, los de la galería oeste se han eliminado, no considerándose de relevancia histórica. Se han demolido además los tabiques que tapaban dicha galería, y se han reconstruido los muros con obra de ladrillo perforado.

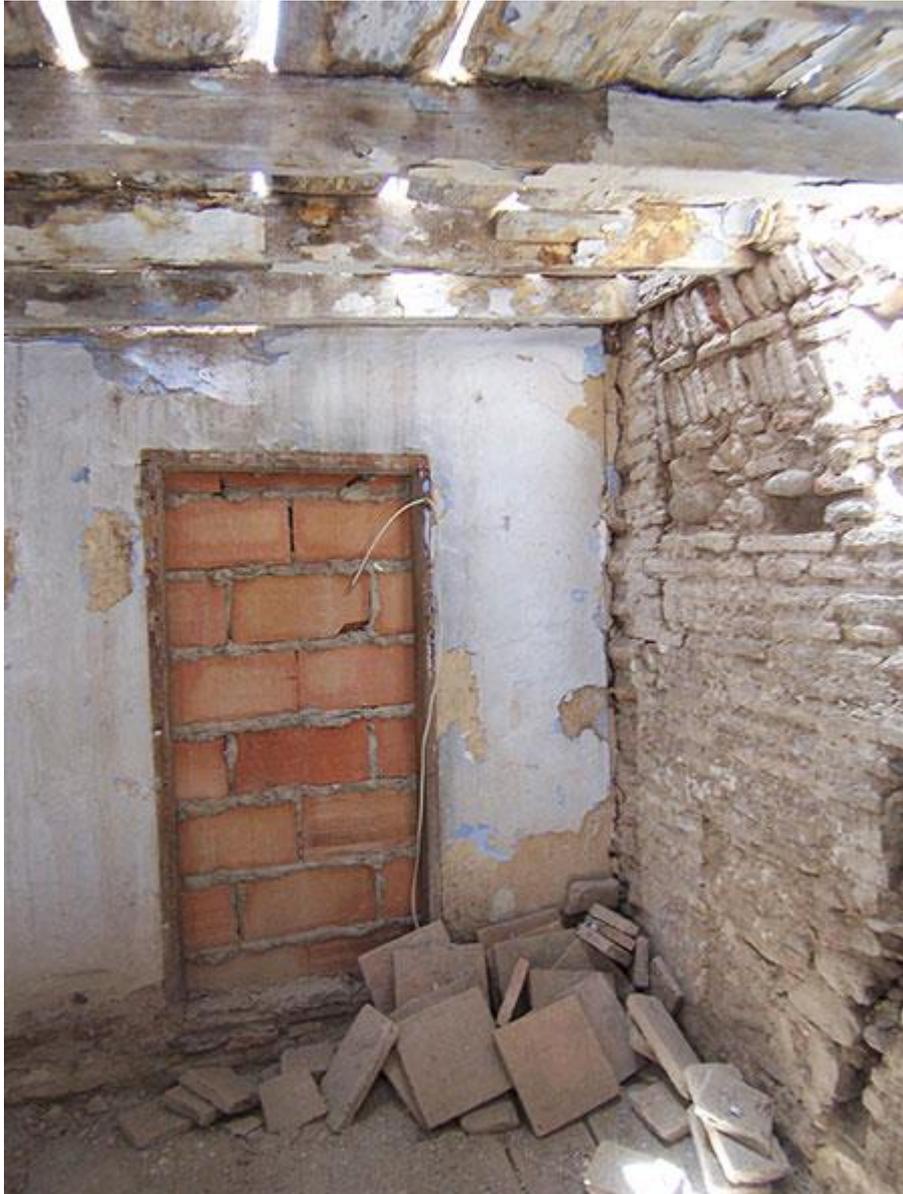
- Crujía norte: tras el desmontaje de las estructuras de madera del patio de la crujía norte se ha procedido al enderezamiento de los muros de carga, que se encontraban muy deformados; en particular, se ha comprobado que el cerramiento de la fachada occidental no se encontraba atado al muro perpendicular del extremo norte.

Link 60. Casa ubicada en la Cuesta del Perro Alta nº 6. Cerramiento de la fachada occidental, que no se encontraba atado al muro del extremo norte. Fotografía de los arquitectos directores de la obra, año 2008.

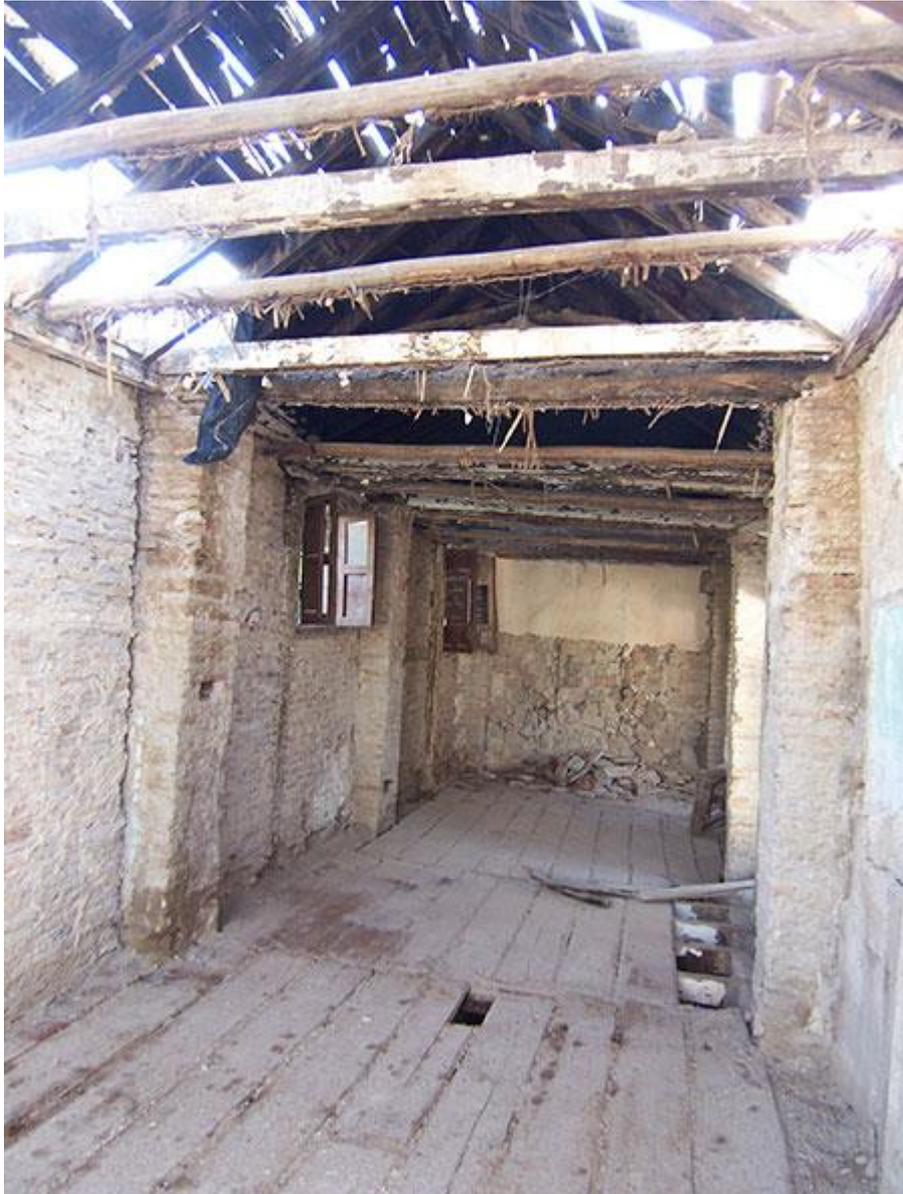
Link 61. Casa ubicada en la cuesta del Perro Alta nº 6. Rollizos encontrados en cubiertas (crujía norte) antes de acometer las recientes reformas. Planta segunda, lado noroeste. Fotografía de los arquitectos directores de la obra, año 2008.

Se ha acometido también a la consolidación de la crujía norte, y antes de la referente a las cubiertas, se ha realizado la recuperación de la armadura antigua aparecida por encima de un falso techo en el extremo este de la planta segunda; sobre ésta ha sido necesario realizar un estudio previo aparte y un trabajo específico de restauración antes de proceder a la consolidación estructural de la cubierta del resto de su crujía, realizada por rollizos.

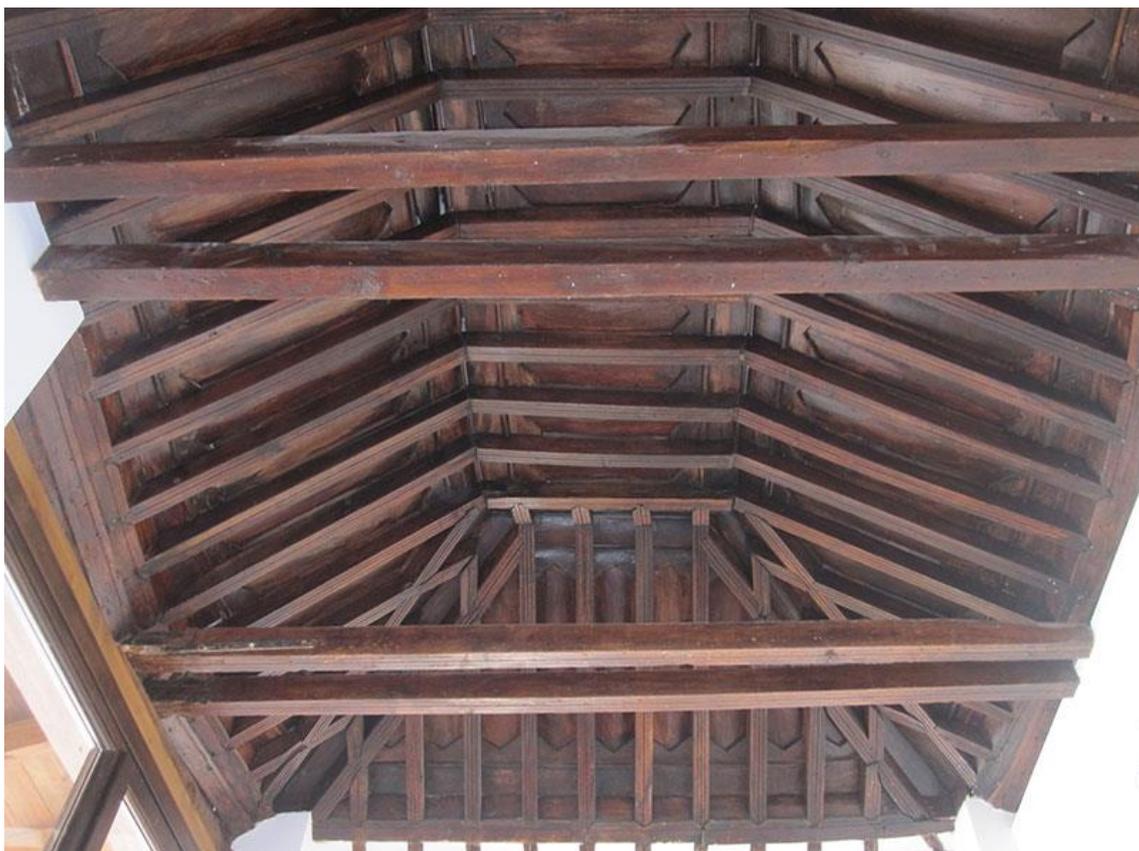
Link 62. Casa ubicada en la cuesta del Perro Alta nº 6. Armadura antigua, planta segunda, lado noreste. Fotografía de la autora, año 2011.

Antes de efectuarse la obra de restauración de la armadura, todo su testero este aparecía quemado por la presencia de una antigua chimenea situada debajo de ésta, con fugas de humo entre la armadura y un falso techo que la cubría. Se ha procedido a su reconstrucción por medio de elementos nuevos acordes con el estilo y la técnica de los que se habían conservado.

No obstante, la recuperación de la armadura antigua aparecida por encima de un falso techo en el extremo este de la planta segunda se ha realizado bajo criterios científicos y rigurosos, en colaboración con la restauradora Julia Ramos. Sobre ésta ha sido necesario realizar un estudio previo aparte y un trabajo específico de reconstrucción parcial de los elementos deteriorados, que estaban bien conservados pese al incendio del testero noreste, parte que ha sido reconstruida conforme al original, en el respecto del criterio de *autenticidad material* de la LPHA-07. Las zapatas reconstruidas en las galerías superiores de la crujía norte, se han diferenciado a través de incisiones con respecto a las que se habían hallado *in situ*, bajo el criterio de la *diferenciación de los elementos no originales*⁶³.
