Una fortaleza dentro de un castillo: metodología de intervención en la conservación y restauración del cerco primitivo del Castillo de San Romualdo (San Fernando, Cádiz)

A fortress inside a castle: Intervention methodology for the conservation and restoration of the original battlements of the “Castillo de San Romualdo” (San Fernando, Cádiz)

Antonio J. Sánchez Fernández

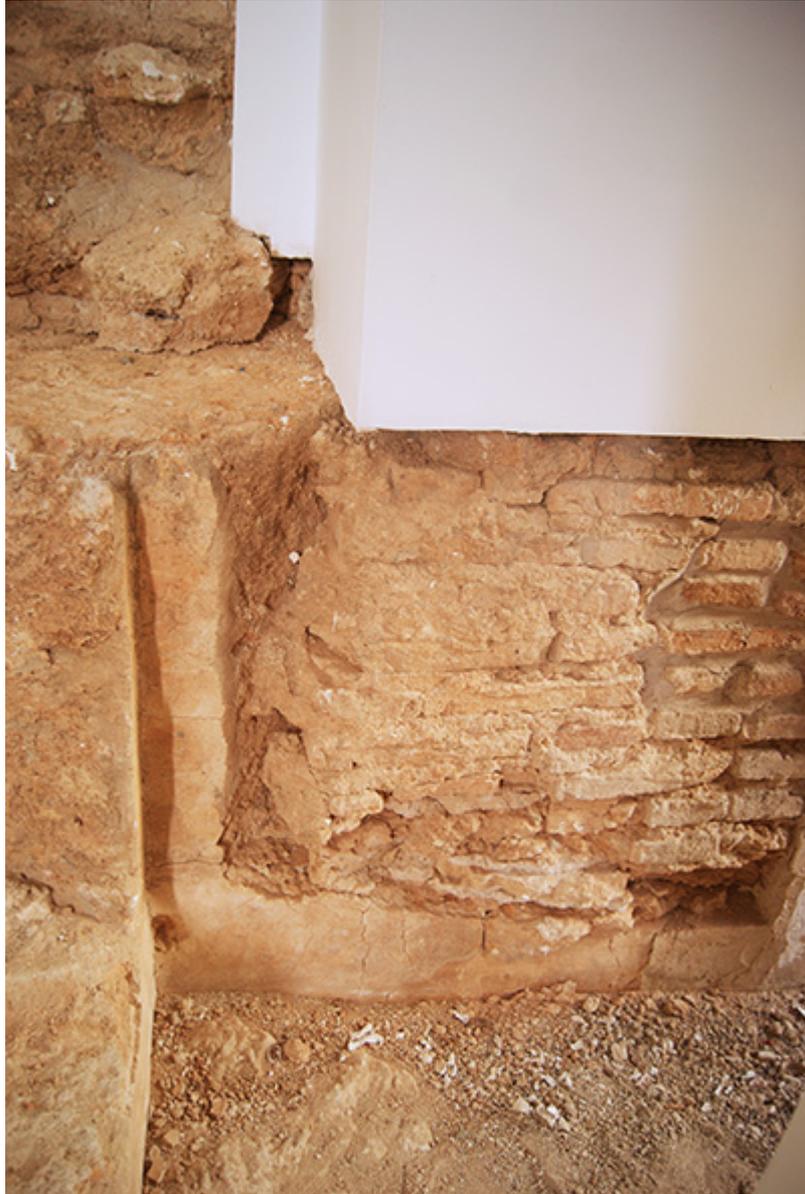
Ilustración 01. Merlatura del lienzo Oeste del Castillo de San Romualdo. Detalle del merlón esquinero.

En la merlatura de la zona occidental nos encontramos con una línea de ocho merlones, de los cuales, cinco de ellos presentan aspilleras rectangulares. El merlón esquinero, que se encuentra en estado fragmentado, presenta planos diagonales que nos hace pensar en que existían dos saeteras para defender el vértice. En una fase constructiva determinada se recrecieron los muros unos 2 m. El almenaje aparece cegado con una fábrica de ladrillos y argamasa de cal y arena. Están realizados en tapial y revestidos con un enlucido de cal y arena de 0,5-0,8 cm. de grosor, de grano fino, maestreada y trabajada en superficie con plana para conseguir cierto pulimento de la superficie. Visualmente aparenta un color ocre claro, algo tostado. Se conservan restos de dibujos a carboncillo y grabados incisos en el enlucido del tapial. Destaca la representación esquemática de un alzado en el que se pueden apreciar torres y muros almenados.

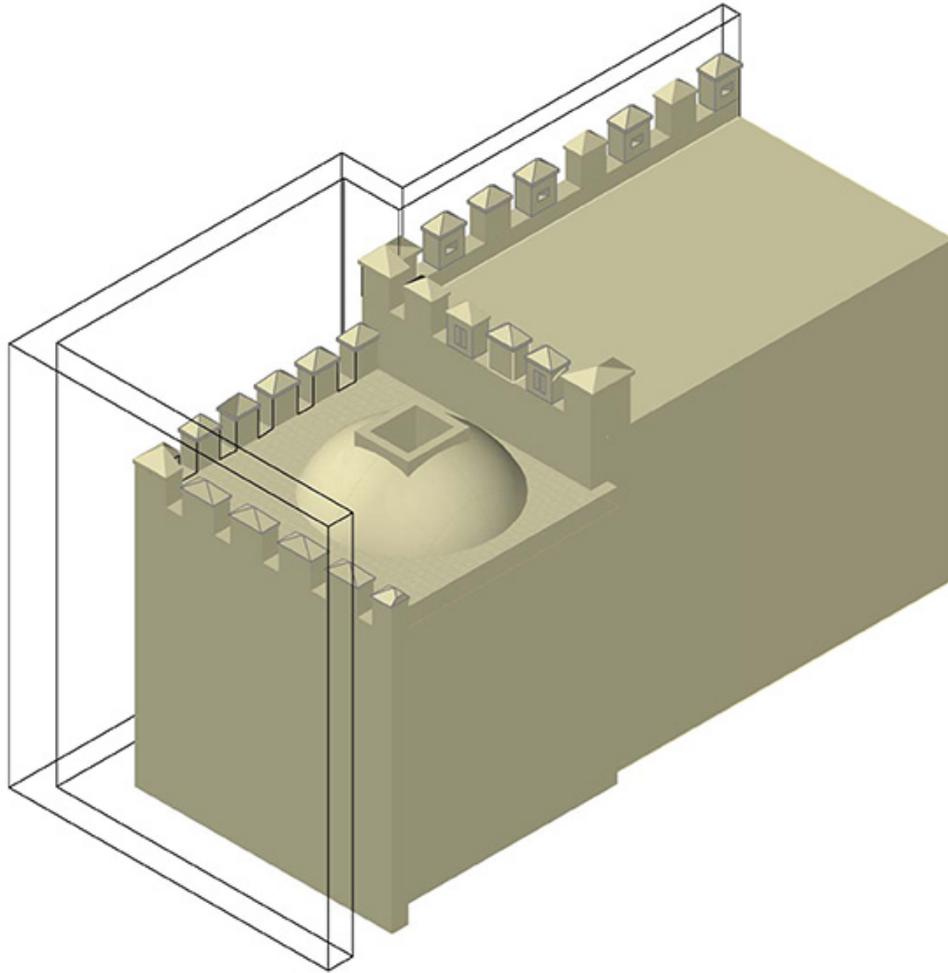
Ilustración 03. Reconstrucción virtual del cerco primitivo con todas las secuencias estratigráficas constructivas. Las líneas negras definen la configuración actual de la torre.

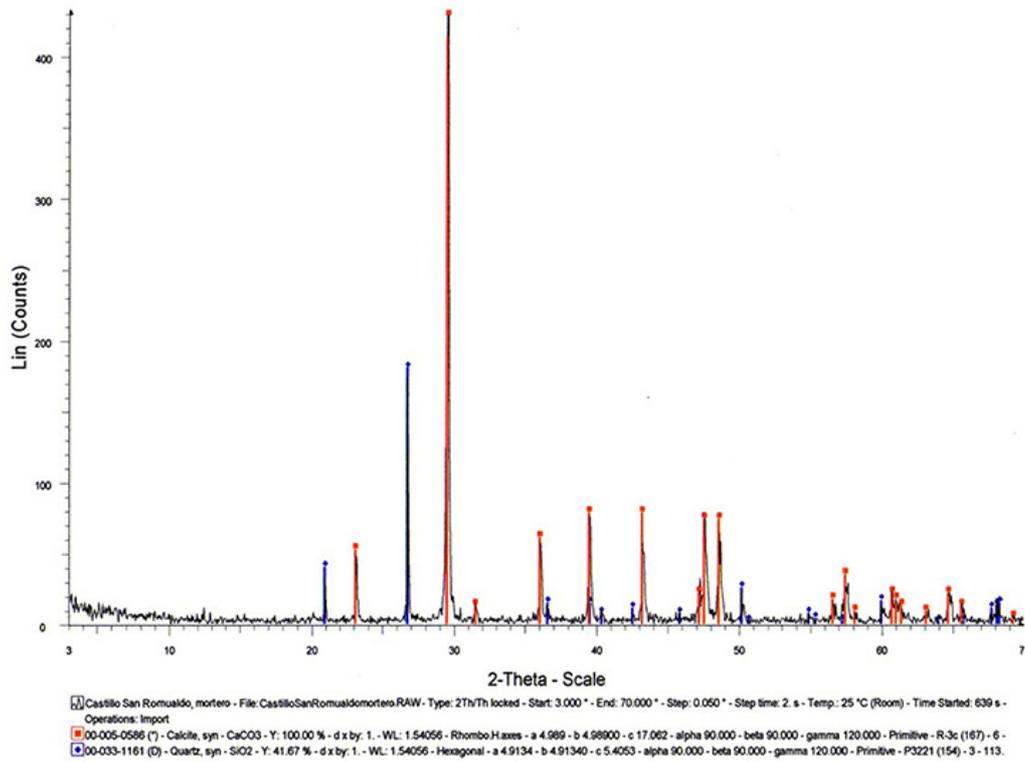
Por otro lado, a través de la difracción de rayos X se determinó la estructura cristalina (Villegas Sánchez, 2003: 96-102) que identificó a los elementos y cargas que contenían las muestras de mortero. Así, el diagrama de difracción indicaba la presencia de carbonato cálcico y arena (cuarzo). Es decir, un mortero tradicional de cal y arena en proporción 1:2/1:3. Estos datos, junto a la elección y análisis de los materiales de restauración, ayudaron a optimizar la calidad de los tratamientos.

Link 03. Diagrama de difracción de una muestra de mortero de la merlatura occidental.

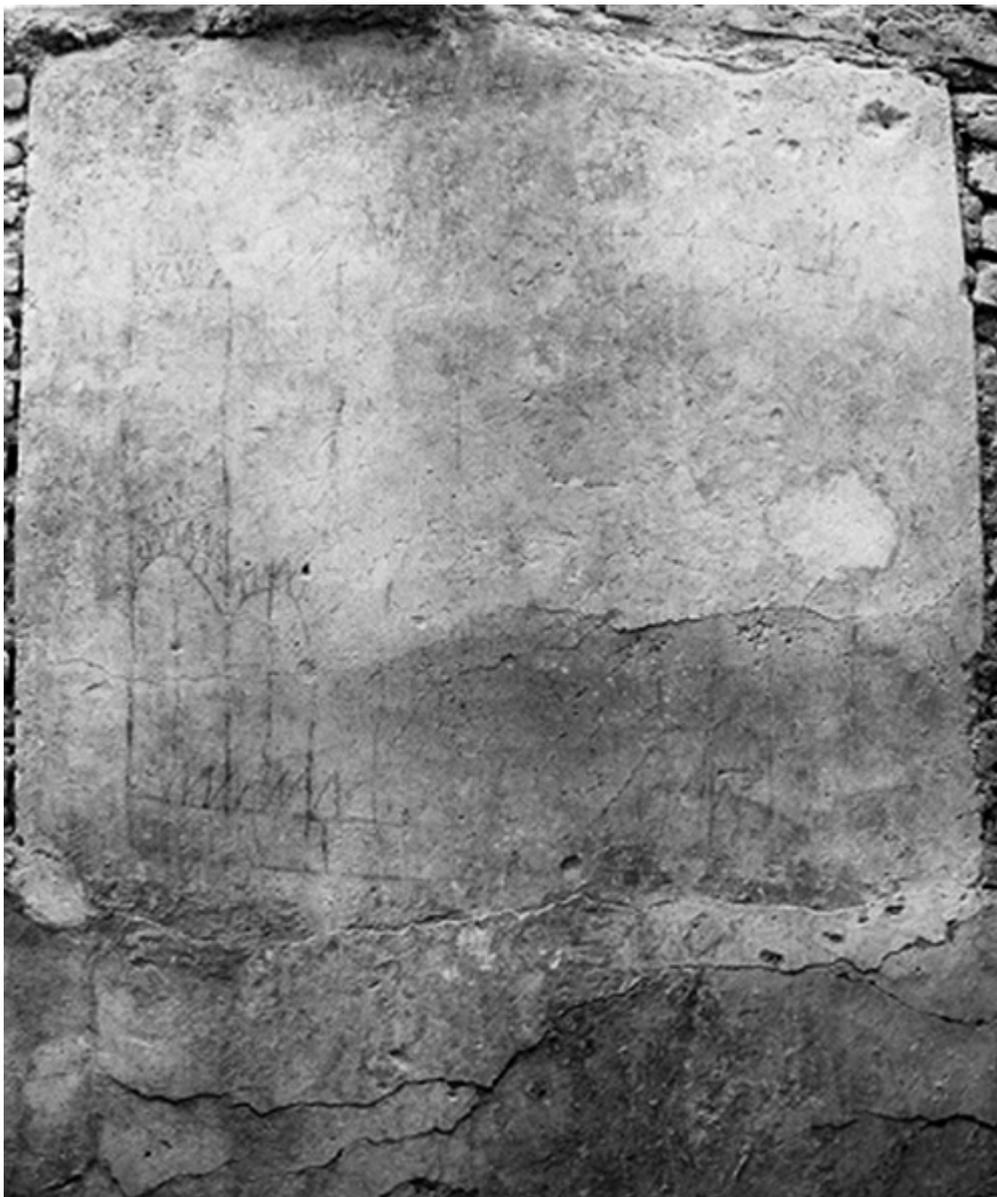
Los dibujos trazados en algunos de los merlones fueron registrados con distintas longitudes de ondas. Así, con la visión infrarroja se pudieron detectar más restos subyacentes de dibujo que permanecían ocultos.

Link 04. Visión infrarroja. Registro de dibujo subyacente en uno de los merlones de lienzo occidental.
