Historia y criterios de una restauración en curso. Santa María de Ateca, Zaragoza
History and criteria of a restoration in progress. Santa María de Ateca, Saragossa

Begoña Genua Díaz de Tuesta

Resumen

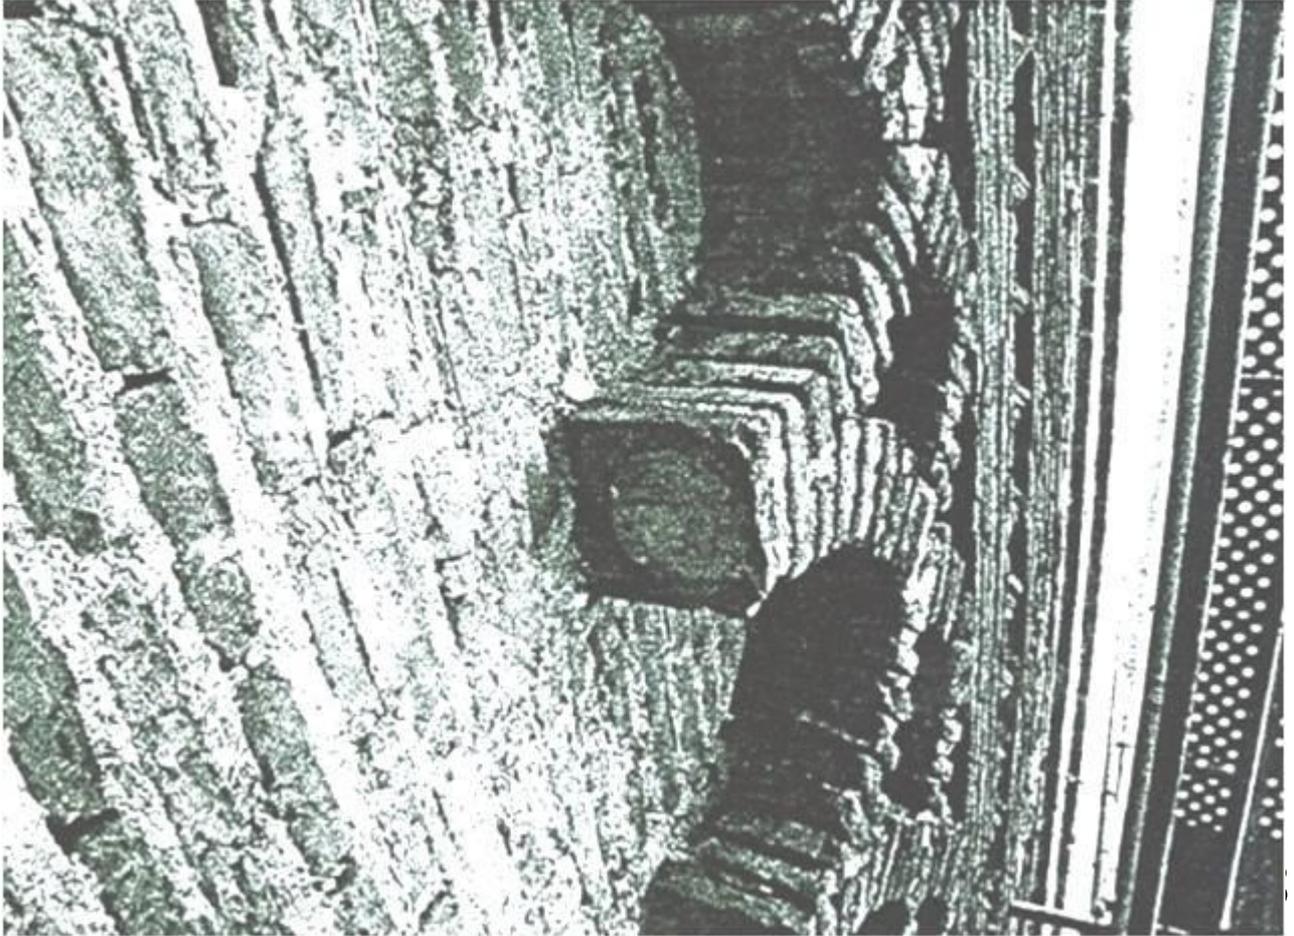
Dos extremos fueron los más polémicos: el último tramo decorativo, formado por arquillos entrecruzados que quedaban colgados, sin ningún tipo de elemento sustentante, y el revestimiento general de la torre. En relación al primero, en la documentación fotográfica antigua no existía ningún detalle que permitiera aventurar la forma de resolver el friso de arquillos. Pero los resultados del estudio arqueológico mostraron dos datos importantes: que en el paño de fondo no existía ninguna señal de traba que sugiriera el apoyo sobre pequeñas pilastras de ladrillo y, en cambio, que bajo el primer ladrillo de muchos arquillos existía la huella de una circunferencia perfecta, cuyo diámetro era superior al que corresponde a las columnillas cerámicas utilizada en las bandas de arcos inferiores¹⁵. Esta observación les condujo a pensar en la hipótesis de que los arcos estaban apoyados sobre columnillas cerámicas, siguiendo la alternancia cromática del resto de la torre, con pequeños capiteles, también de cerámica vidriada, similares a los existentes en la torre de Belmonte de Gracián.

Link 19. Imagen de la traza circular bajo los arquillos, en “Memoria histórica de la torre de la iglesia de Santa María de Ateca. Fase medieval”, del proyecto “Restauración de la torre de la iglesia de Santa María de Ateca, Fase 3A”. Expediente 227/2002, Archivo de la Comisión Provincial de Patrimonio Cultural del Gobierno de Aragón.

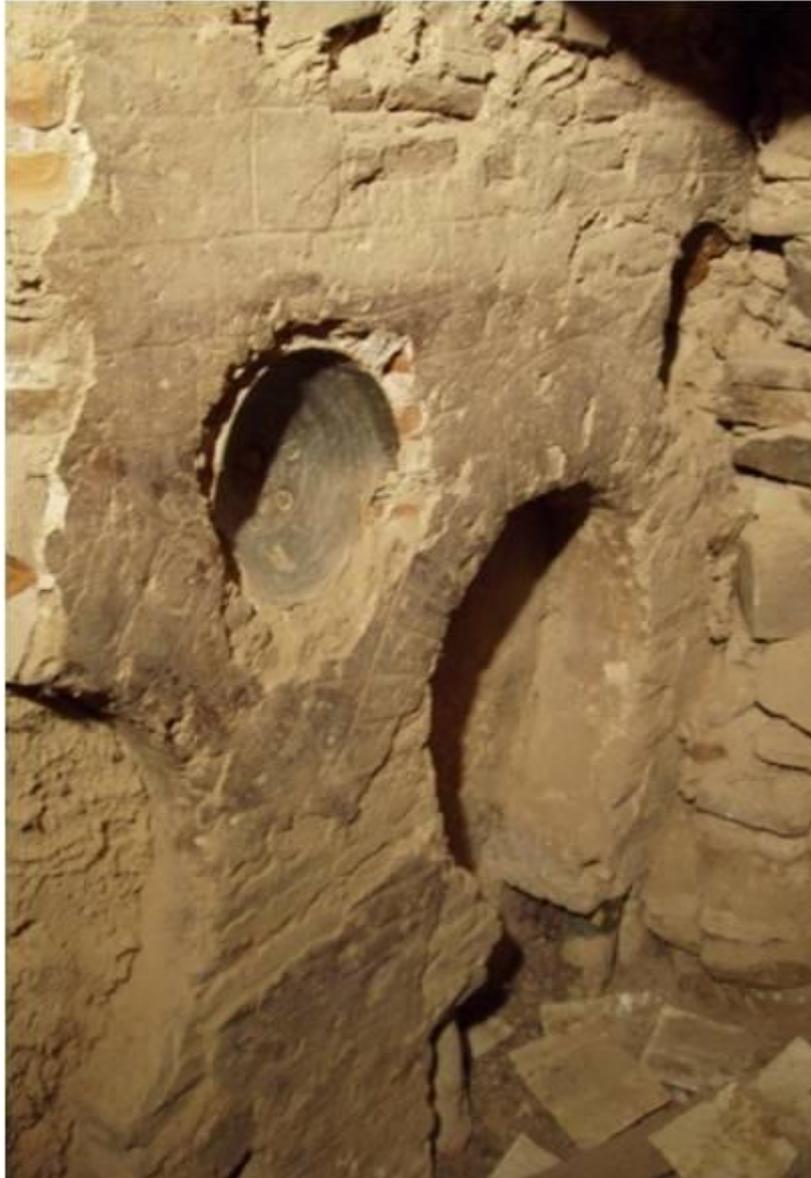
Link 20. Revestimiento de yeso agramilado con despiece de sillarejo y dovelado de ladrillo. Fuente: Elaboración propia.

En consecuencia, su propuesta consistió en buscar una aproximación al revestimiento de yeso agramilado con despiece de ladrillo hallado en la cara Este de la torre. Para lograr ese acabado plano y homogéneo sin tener que revestir completamente la torre con un revoco de mortero de yeso y cal coloreado, Carlos Larrosa propuso rejuntar toda la fábrica con un mortero entonado al color del ladrillo y utilizar el relleno de las juntas para, mediante bisel, unir los ladrillos resaltados con los rehundidos, reduciendo la incidencia de las sombras. En los fondos de las bandas decorativas se encontraron guarnecidos de yeso coloreado, que en las bandas de arquillos medios e inferiores aparentaba estar acabado con una pintura de tipo oleoso. El arquitecto propuso consolidar los restos encontrados y completar los fondos con el mismo tipo de acabado.

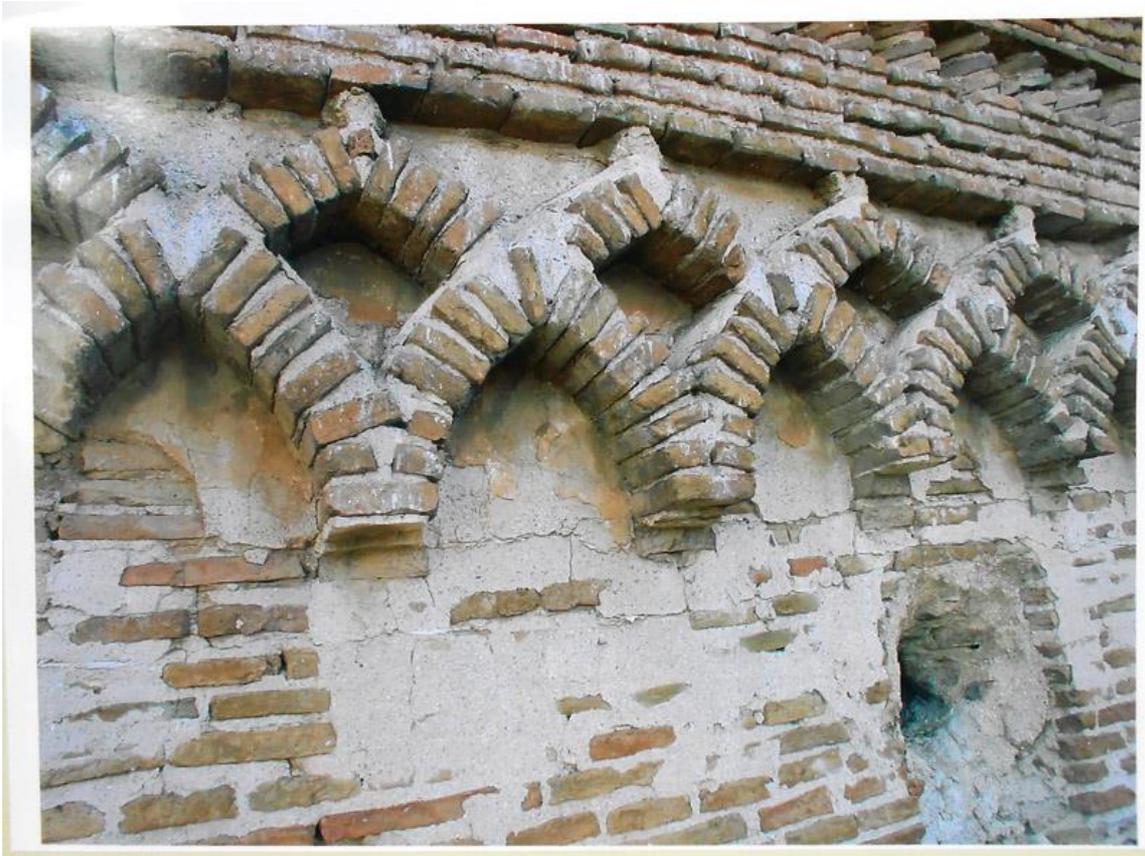
Los restos de revestimientos con revoco de yeso que ya se conocían, más los que se localizaron en el estudio detallado de los muros, así como la información sobre la policromía de los revestimientos analizados en el avance del estudio petrográfico, sirvieron de argumento para la propuesta de Carlos Larrosa. Lo observado le llevaba a deducir que el acabado original de la torre era un revoco de yeso con despiece agramilado y pintado en una tonalidad ocre-rojiza, mientras que el enlucido de los fondos rehundidos de las franjas decorativas sería liso y en tono ocre claro. El hecho de que la ejecución de la obra de los arquillos presentase un cierto descuido, porque las formas aparecen completadas con una importante aportación de pasta de yeso, le reafirmaba en su hipótesis de que todo había estado revestido con yeso.

Link 21. Restos de revoco de yeso y de enlucido coloreado. Fotografía de Rafael Mélida incluida en el Expediente 342/2002, Archivo de la Comisión Provincial de Patrimonio Cultural del Gobierno de Aragón.

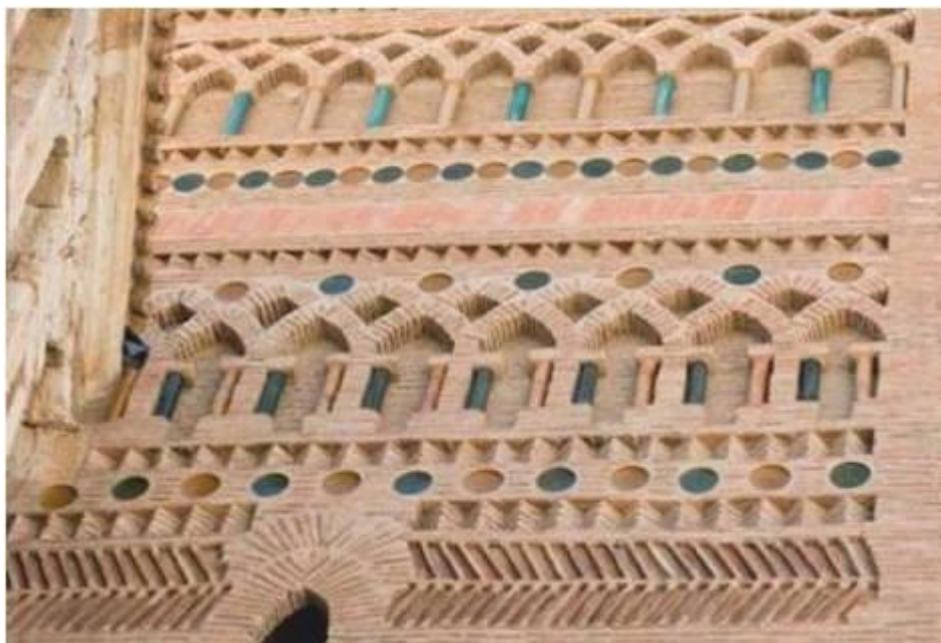
Dado que la hipótesis de que existían elementos sustentantes para los arcos entrelazados superiores parecía bien establecida, pero no así la forma que éstos debían tener, la Comisión adoptó una solución salomónica entre la postura de no completar la decoración cerámica y la propuesta del arquitecto: permitir la colocación de unos fustes cerámicos del diámetro de las huellas halladas pero lisos, para evitar el “falso histórico” que supondría asimilarlos formalmente a los de la torre de Belmonte de Gracián sin ningún dato fehaciente para ello. Esta solución, supuestamente más neutra, sin embargo ha alterado el equilibrio entre decoración cerámica y decoración en ladrillo resaltado, ya

que las columnillas resultantes son, con bastante seguridad, de un diámetro mayor del que debieran de haber tenido.

Link 22. Fachada Oeste del cuerpo medieval de la torre. Fuente: Elaboración propia.

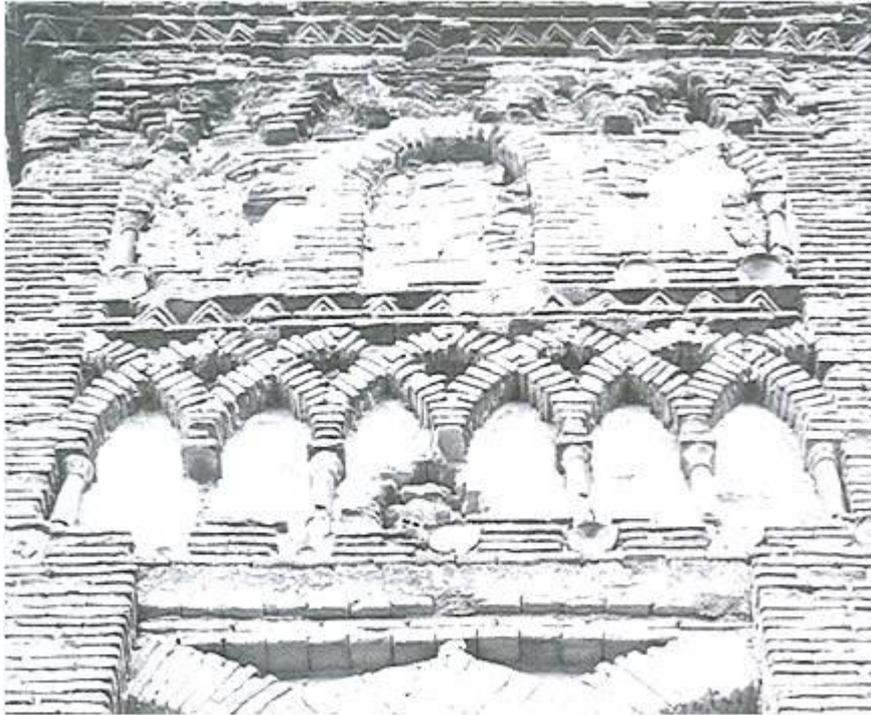
Link 23. Detalle del estado de la torre de la iglesia de Belmonte de Gracián antes de la restauración. Imagen publicada en ALEGRE ARBUÉS, Jesús Fernando (2009). «Restauración de la torre de la iglesia de Belmonte de Gracián. Criterios y propuesta metodológica para la restauración de la cerámica vidriada». En: XI Simposio internacional de Mudéjarismo. Teruel 18-20 de septiembre de 2008: actas; Instituto de Estudios Turolenses ed. Teruel: Centro de estudios mudéjares, p. 190.

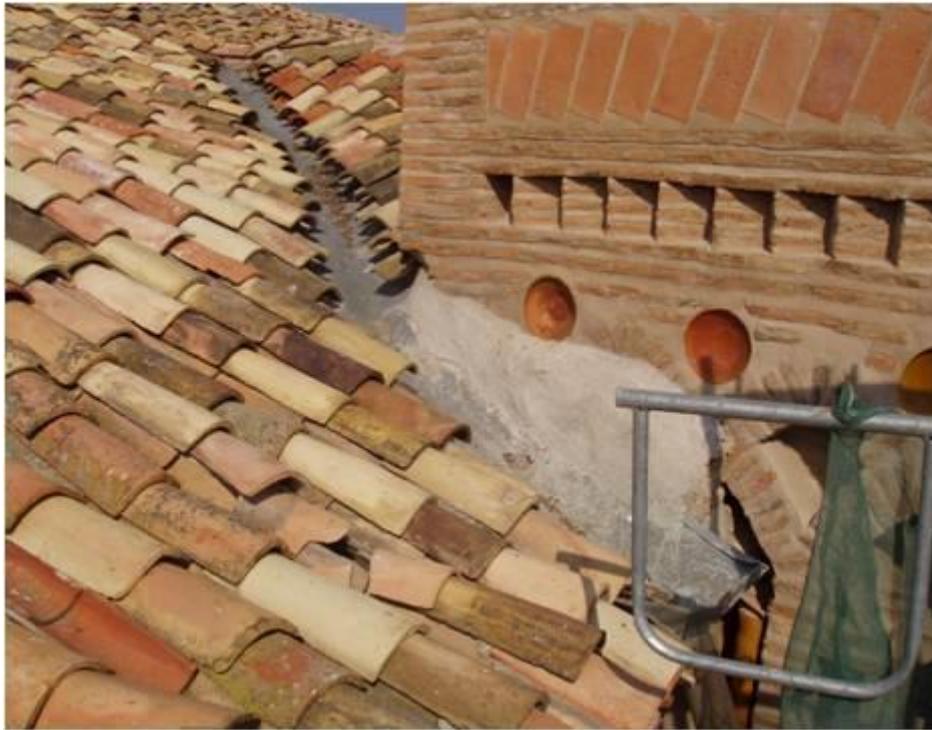
El faldón meridional de la cubierta principal de la iglesia desagua contra la fachada norte de la torre. Este problema se había resuelto tradicionalmente con una pequeña cubierta transversal, con limahoyas desviando el agua hacia los lados de la torre. La solución, técnicamente correcta, afectaba gravemente a la decoración de la torre y, seguramente por falta de mantenimiento, no terminaba de solventar los problemas de estanqueidad en el interior.

Link 26. Desvío del agua del faldón central de cubierta hacia los laterales de la torre. Fuente: Elaboración propia.

En el proyecto se tomó la decisión de eliminar la cubierta transversal y sustituirla por un lucernario con traza horizontal en el encuentro con la torre, que evitase rozas y baberos inclinados. La cara norte de la torre, la única que no había sido objeto de las restauraciones previas, quedó correctamente iluminada, limpia de residuos sólidos y tratada como un resto arqueológico susceptible de ser observado y estudiado [Link 28]. De esa manera se ponía en valor este lienzo del muro medieval de la torre, que no afectaba a la contemplación del bien en su conjunto ni a su valor simbólico y que es el único tramo de la torre medieval con garantía de autenticidad. De nuevo, la influencia de las teorías en boga en esos años, tendentes a la conservación material, se trasladaban a los criterios de restauración aplicados en el momento de la intervención.

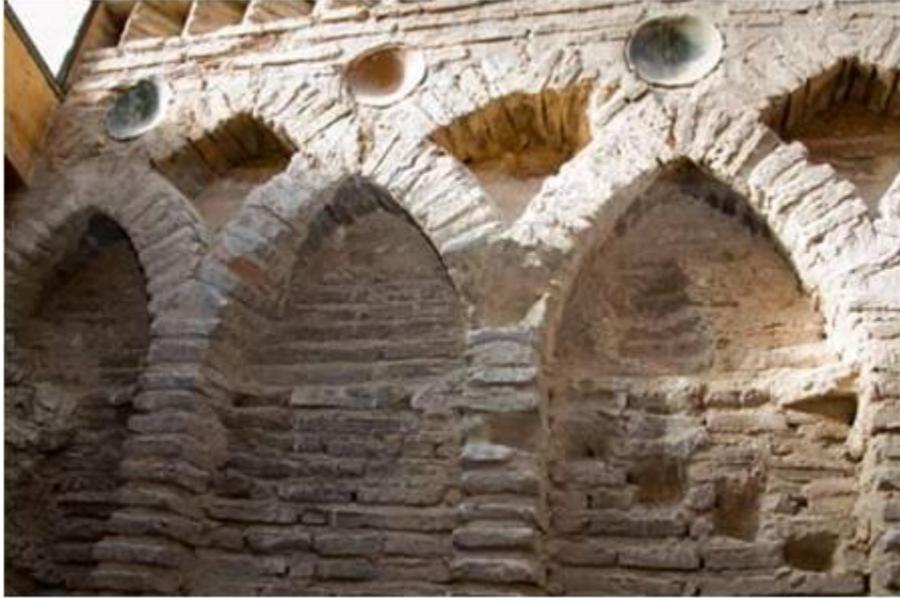
Link 28. La zona oculta de la torre tras la apertura del lucernario. Fuente: Elaboración propia

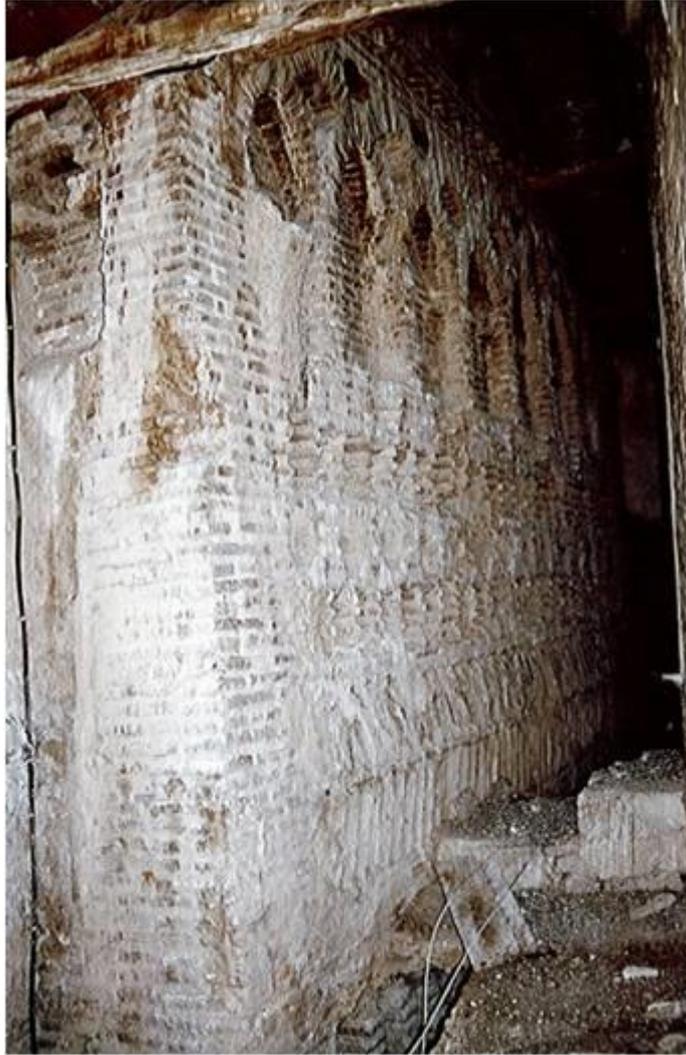
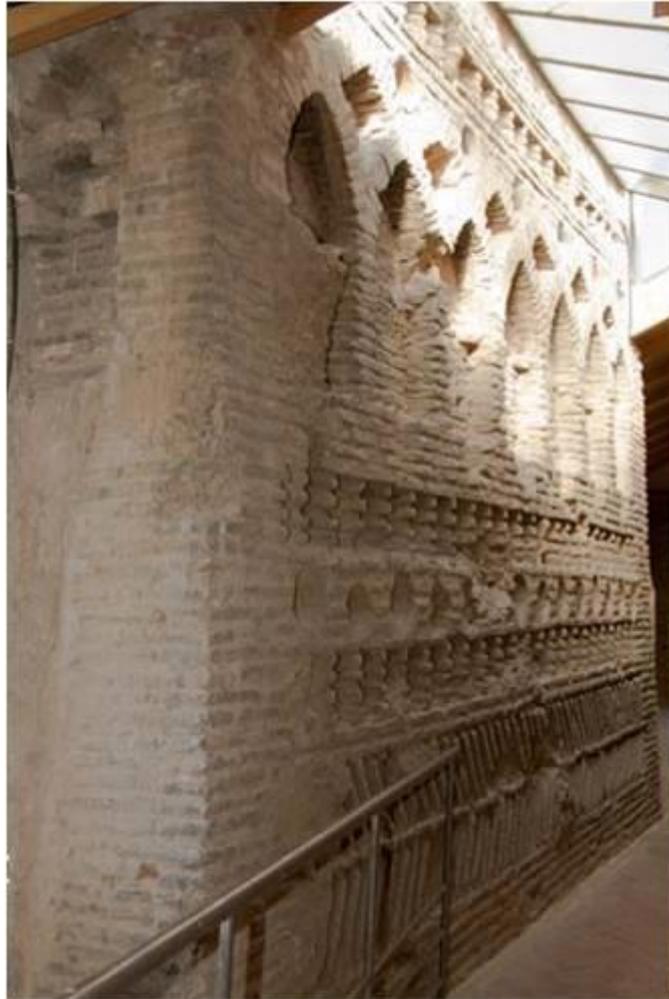
Ilustración 07. La zona oculta de la torre antes de la restauración y tras la apertura del lucernario. Fuente: Elaboración propia.

Ilustración 08. La zona oculta de la torre antes de la restauración y tras la apertura del lucernario. Fuente: Elaboración propia.

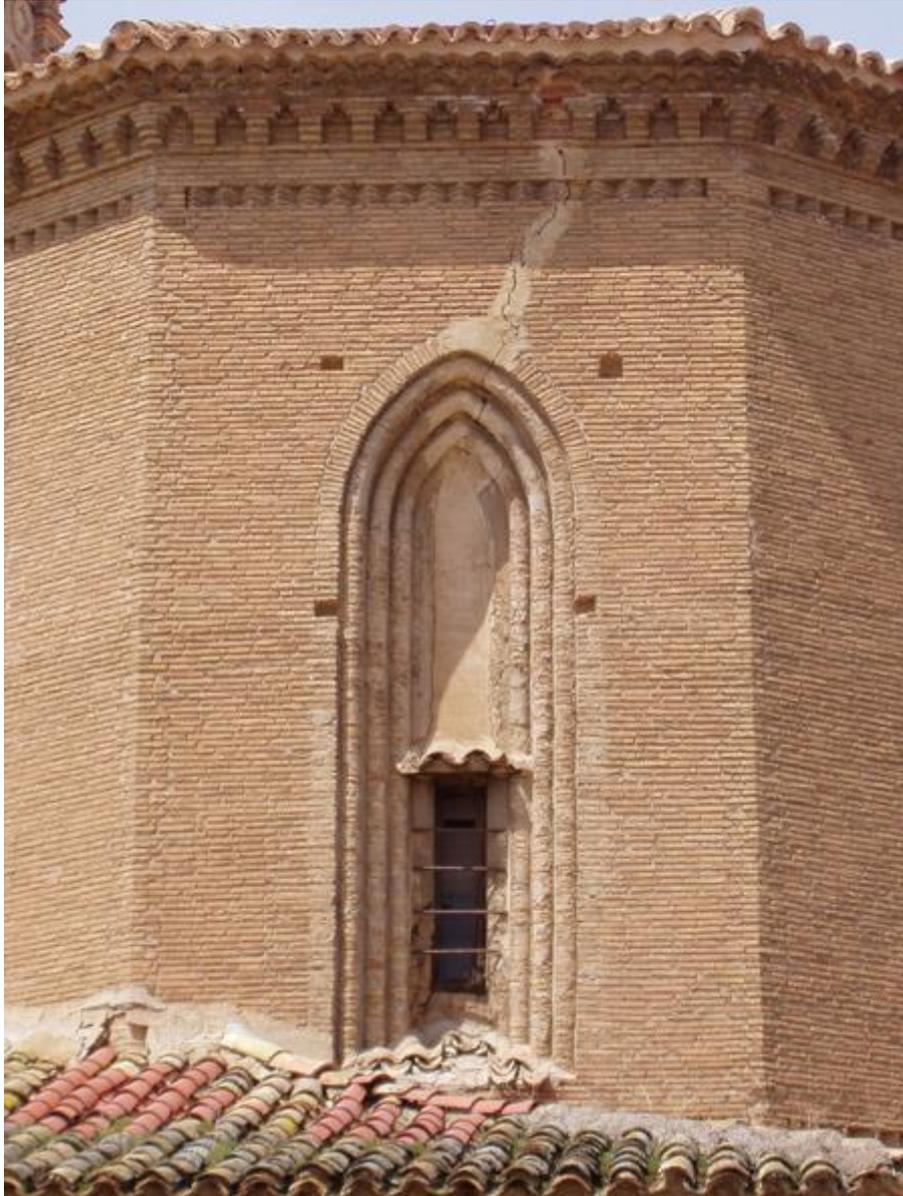
Link 35. Ventanal central del ábside antes de su restauración. Fuente: Elaboración propia.

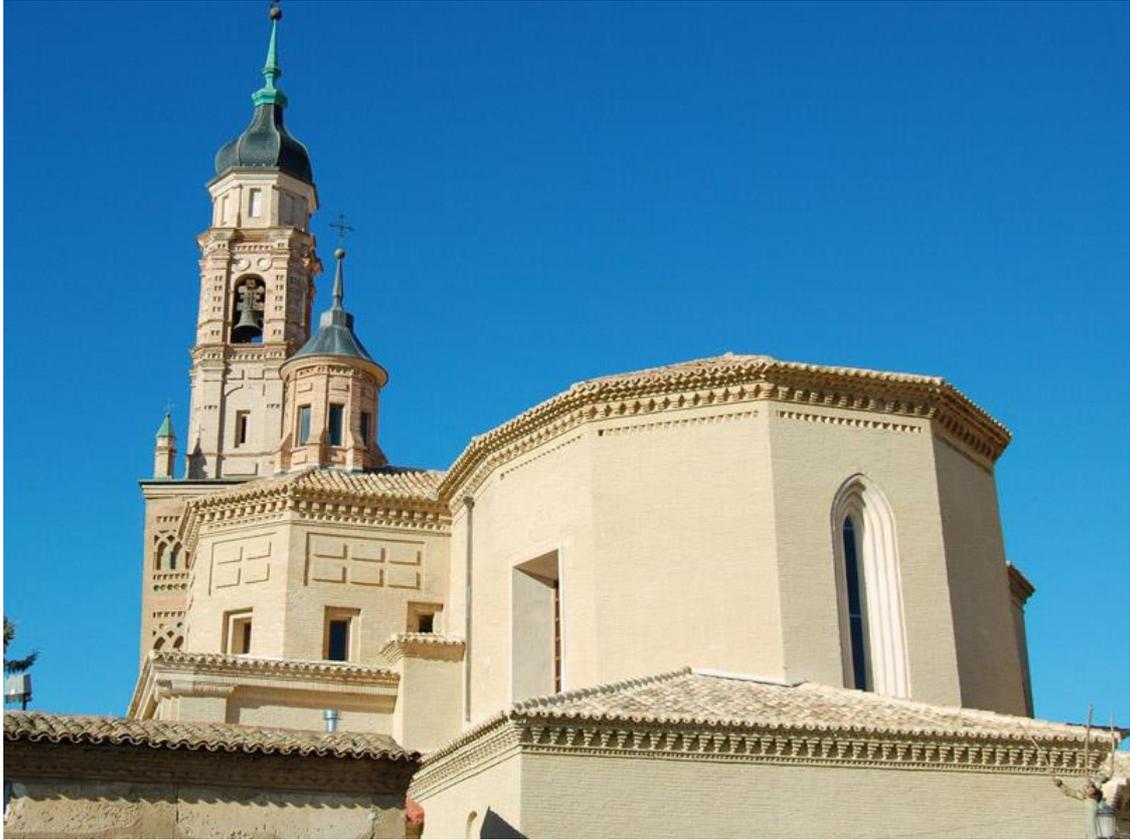
Link 36. Restauración de lienzos de ladrillo, con los ventanales barrocos y el mudéjar. Fuente: Elaboración propia.

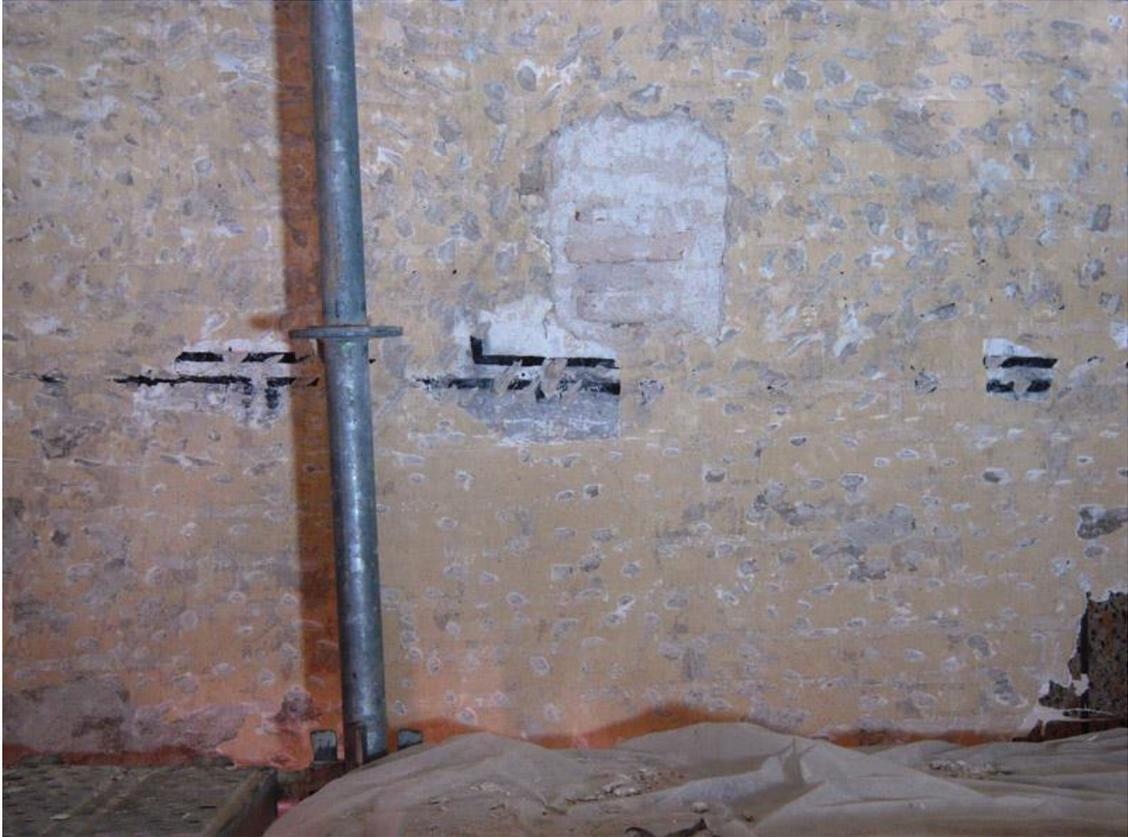
En una estrecha banda de la plementería de las bóvedas y de los arcos se observan restos de un despiece de líneas negras dobles que parecen dibujar sillares. El tamaño de estos sillares, la forma y separación de las líneas y la ausencia de dibujo inciso previo, indican que ese despiece no tiene relación con la decoración existente en los muros, por debajo de la cornisa perimetral. Esos restos quedaron ocultos por el solape de los morteros de yeso en el cambio de andamiada. Todo hace pensar que se trate de un primer intento de decoración con despiece isódomo del que se arrepintieron para optar por el latericio.

Link 40. Restos de un arrepentimiento en la decoración del revoco, oculto en el solape de la primera andamiada. Fuente: Elaboración propia.

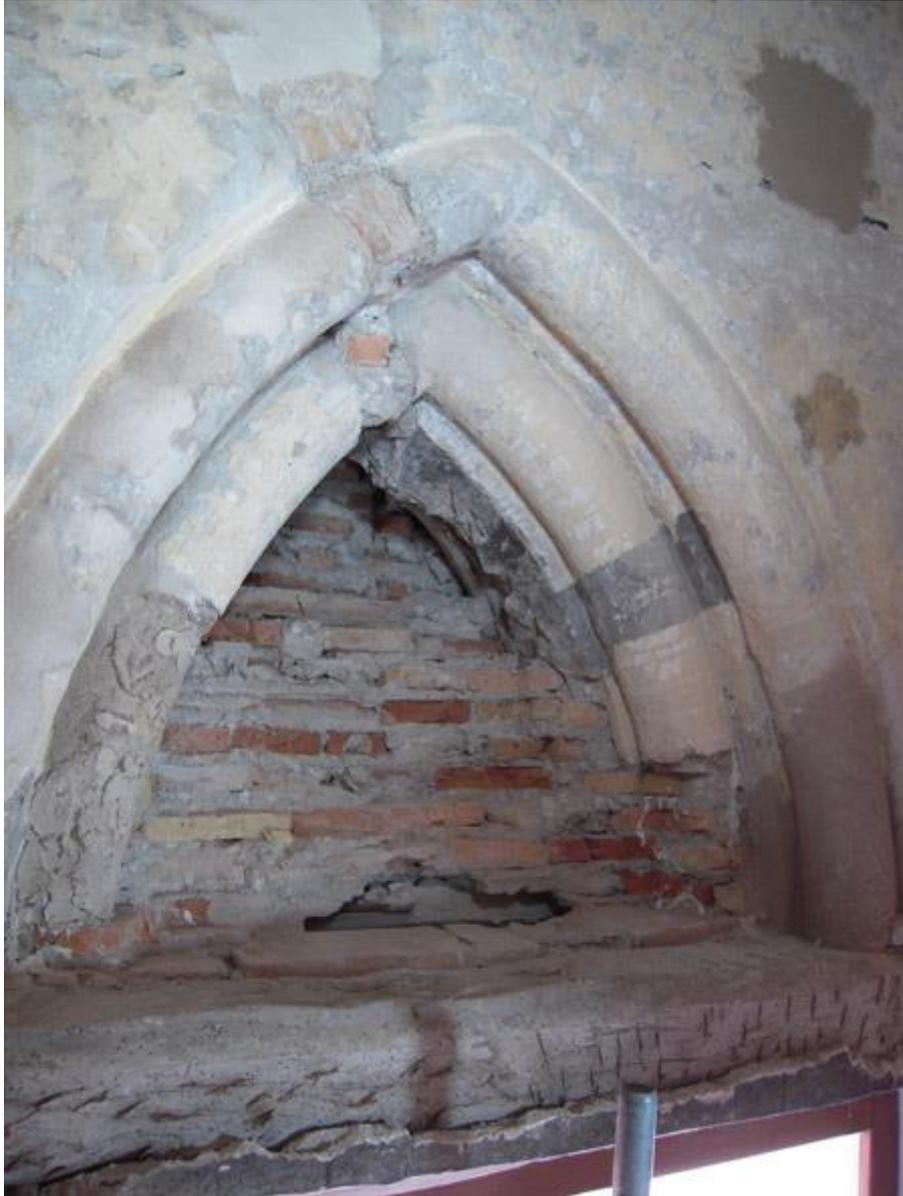
Otra sorpresa fue el descubrimiento de parte de las arquivoltas de las ventanas ojivales. Al comprobar en la restauración de fachadas que las arquivoltas exteriores habían sido destruidas, parecía lógico que hubiera sucedido lo mismo con las interiores. Sin embargo, parte de las arquivoltas estaban ocultas por un macizado con ladrillos y mortero. Su aparición, con el revestimiento original imitando el despiece de ladrillos aplantillados, hizo que se buscara una solución que hiciera compatible la existencia de ambos huecos hasta que, en un futuro, se pueda plantear la conveniencia de recomponer los ventanales góticos con su tracería de arquivoltas completa, por dentro y por fuera.

Link 41. Arquivoltas del ventanal lateral del ábside ocultas tras el macizado que se hizo sobre el dintel del ventanal barroco. Fuente: Elaboración propia.

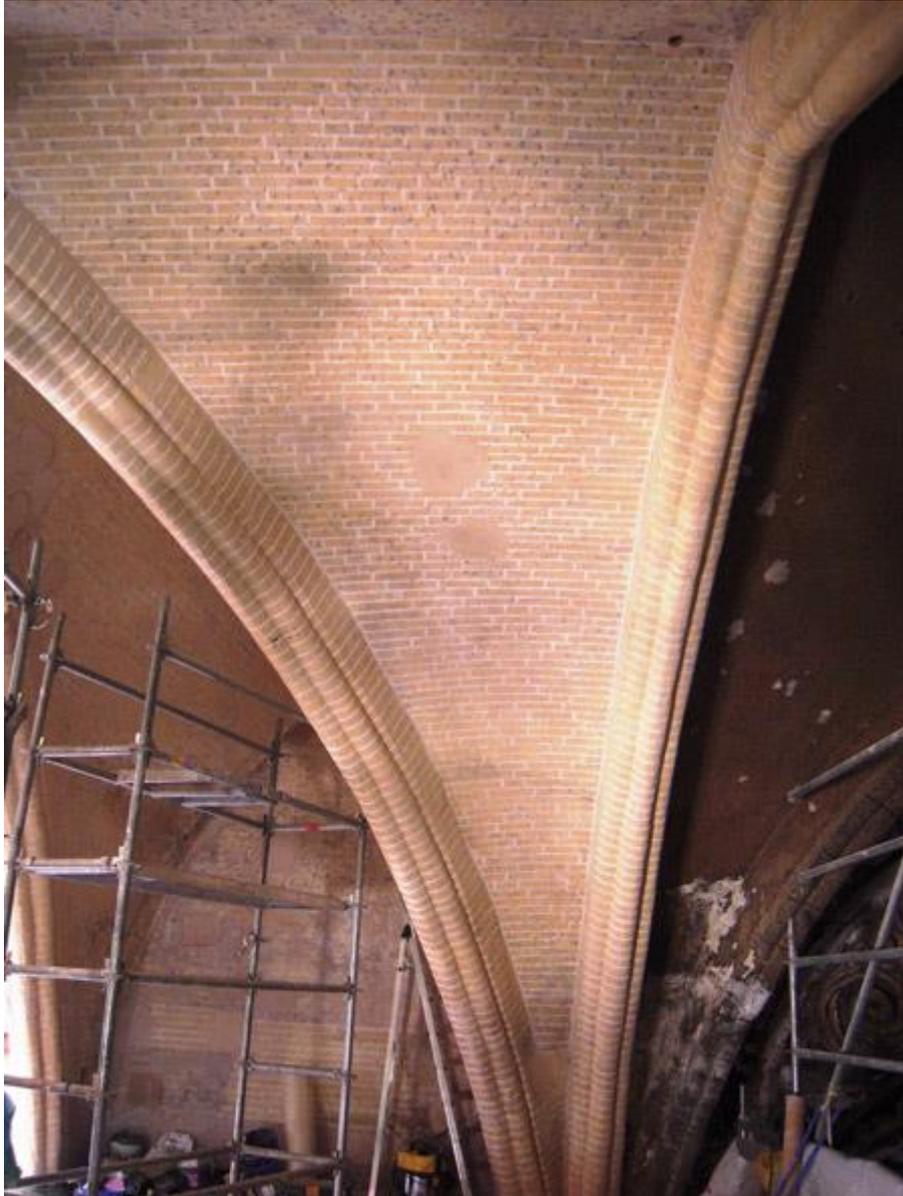
La cuidadosa reintegración del despiece de ladrillo, con el criterio de remarcar ligeramente sólo las llagas y los tendeles de los quedara resto pictórico original, ha permitido descubrir que el despiece no representa una fábrica de ladrillo continua sino que recrea una labor que forma rombos, semejante a la decoración de ladrillos en resalte que se utilizaría más adelante en muchas fachadas mudéjares.

Ilustración 10. Despiece de ladrillo formando rombos, trazado con línea blanca sobre fondo ocre. Fuente: Elaboración propia.
