ESTUDIO TÉCNICO: BATERÍA SAN JOSÉ DE BOCACHICA EN CARTAGENA DE INDIAS, COLOMBIA

TECHNICAL STUDY: BATTERY BOCACHICA'S SAN JOSE IN CARTAGENA OF INDIES, COLOMBIA

El fuerte de San José se ha convertido en imán de un sinnúmero de agresiones que han modificado su estado y funcionalidad; por esto, en la presente investigación se realiza una inspección patológica del estado actual de la fortificación para facilitar la ubicación de los daños y afectaciones encontradas, para posteriormente proponer soluciones integrales en pro de la conservación del patrimonio de la ciudad.

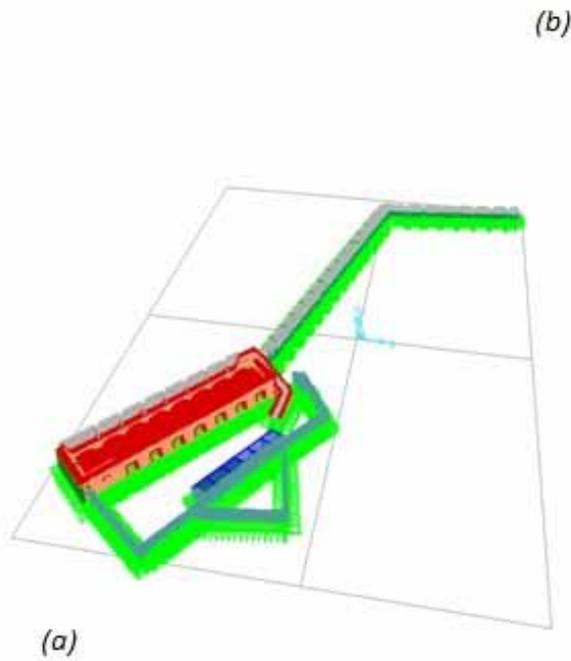
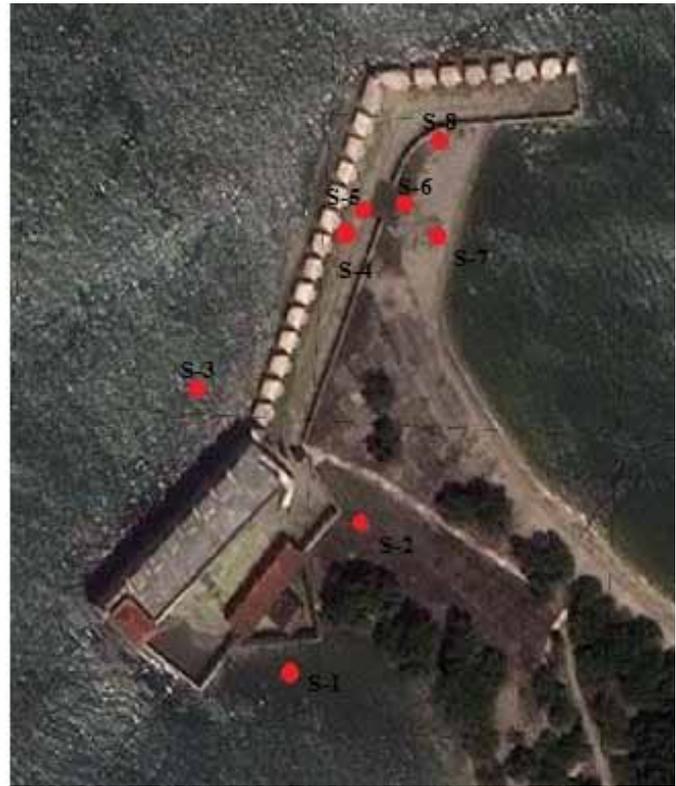
Fig. 6. Fuerte - batería San José. Cartagena de Indias. Colombia.
 (a) Modelo matemático del fuerte. SAP 2000. (b) Localización de puntos de sondeo. Vista aérea.

de perforación distribuidos en 8 sondeos (dos de ellos en el mar y los restantes en tierra) en cumplimiento de la norma Colombiana NSR10, título H. Tal estudio ha sido proporcionado de antemano por el Ing. Álvaro Covo Torres. Los 8 sondeos incluidos en este estudio, se ubicaron en los emplazamientos marcados en la Fig. 6.a y la Fig. 6.b. Según los resultados arrojados en el estudio geotécnico, el terreno sobre el cual está construido el fuerte, está formado por material granular de arena fina en los primeros metros, y arena densa en profundidad hasta la cota alcanzada en los sondeos⁵.
