# Restauraciones y recuperación de la iglesia de San Juan de los Reyes en Granada

The restoration of the San Juan de los Reyes church

Luque García, Francisco Rafael \*

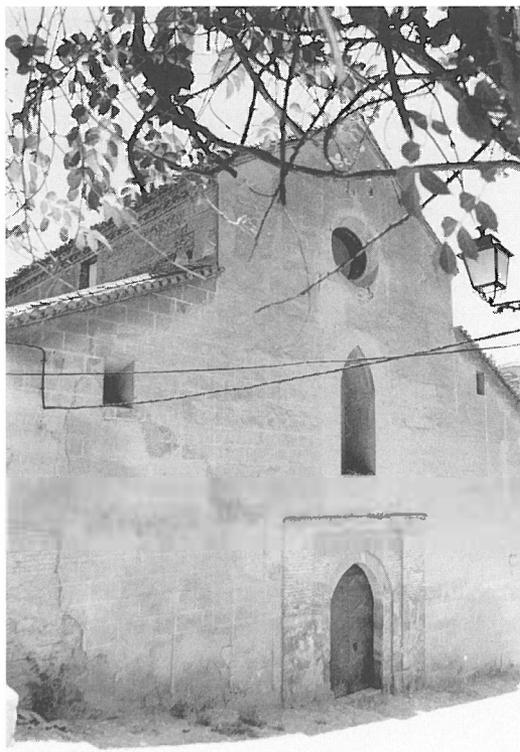
1.—Fachada principal.

Los arcos de la nave central los hacen más apuntados, abren una hornacina sobre la portada de los pies, colocando en ella una Inmaculada procedente del convento de la Merced que se encuentra actualmente en el monasterio de San Jerónimo y sobre todo, recomponen la fachada sur del templo: abren cuatro ventanitas ojivales y desmontan la portada del siglo XVII, sustituyéndola por otra de piedra, pobre imitación del siglo XIII, perforan la hornacina abriendo un óculo al templo que se convierte en rosetón gracias a una vidriera en forma de estrella de seis puntas.

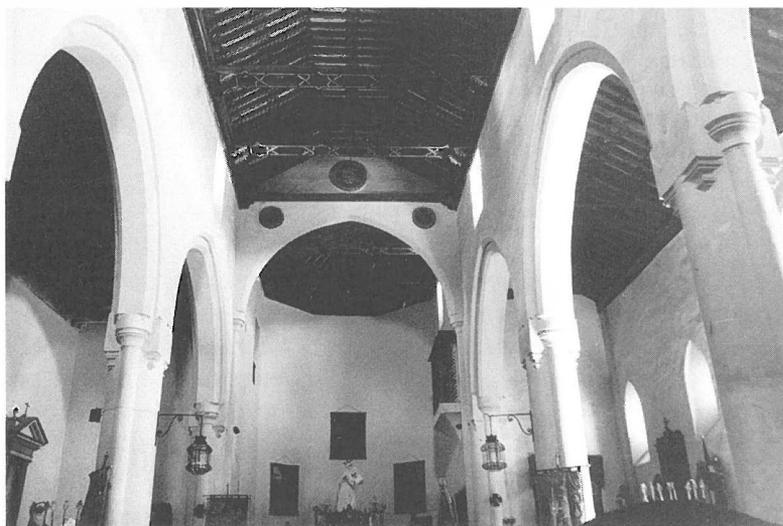
2.—Interior.

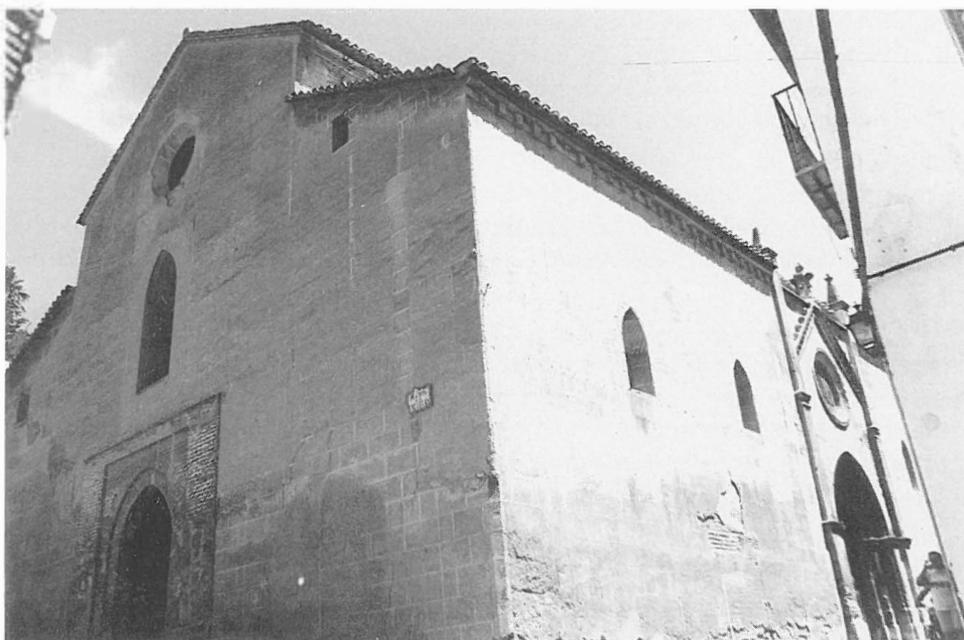
3.—Fachada de la nave de la Epistola.

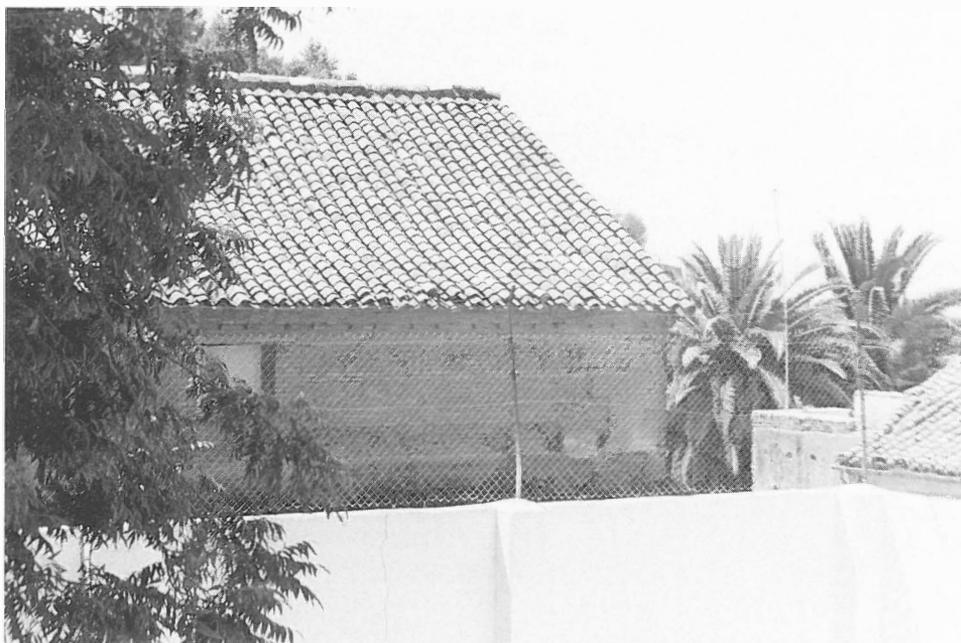
4.—Aleros restaurados por Torres Balbás en 1929.

La intervención de Torres Balbás en la Iglesia de San Juan de los Reyes abarcó varios aspectos. Respecto a la armadura, la apuntaló para repararla sin desmontar, reutilizando los elementos originales en buen estado y sustituyendo los no recuperables por piezas lisas que permitan su distinción con las antiguas, sobre todo en los lazos. Se reconstruye la parte alta del muro de la nave central, junto a la nave Norte, con intención de elaborar los canecillos de los aleros de modo que nunca se confundan con los antiguos<sup>7</sup>. El resultado de esta actuación en el alero puede ser el que actualmente presenta con canecillos pareados.

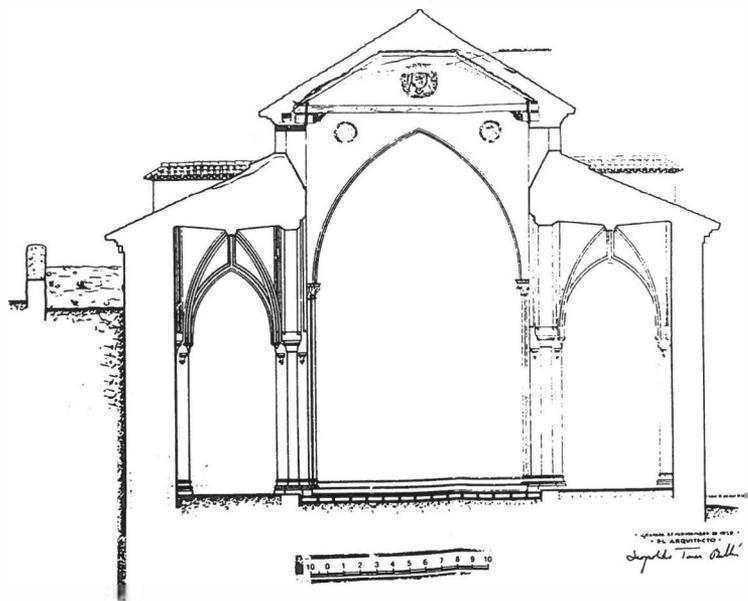
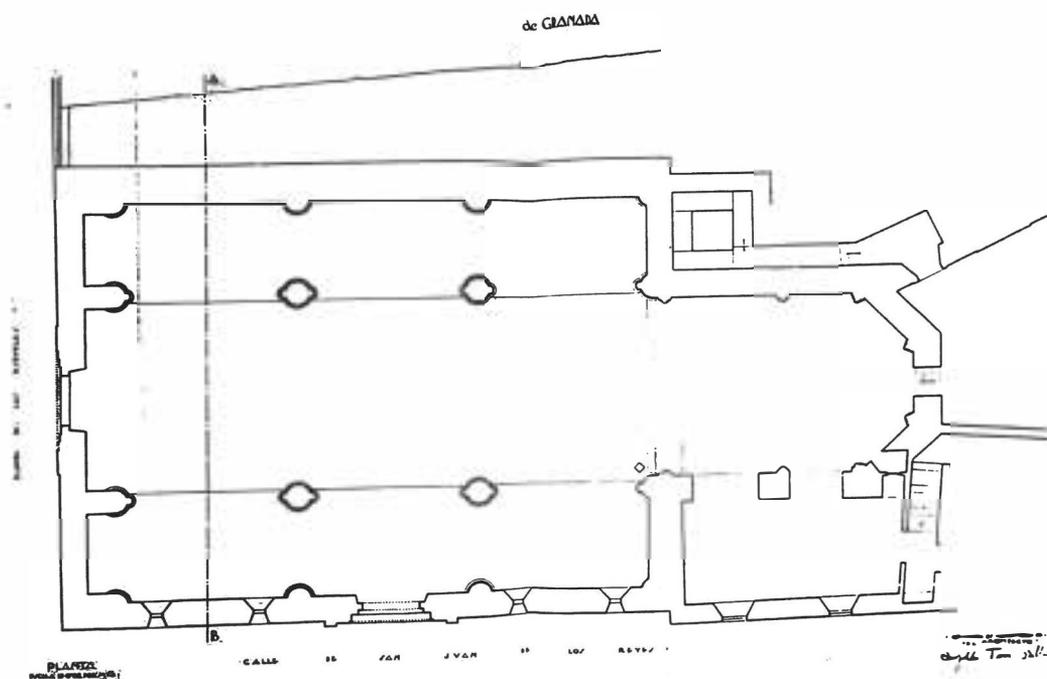
PROYECTO de REPARACION de la IGLESIA de SAN JUAN de los REYES  
de GRANADA

5.—La iglesia tras las restauraciones del siglo XIX. Plano de estado actual del proyecto de Torres Balbás. 1929.

Al escribir la memoria, el arquitecto enumera los problemas a los que se enfrentaba. La cubierta de la nave central se encontraba en mal estado. La armadura respectiva tenía todas sus piezas movidas y fuera de su lugar, los tirantes sueltos, el friso alabeado y el tejado en pésimo estado. También era necesario reparar la cubierta de la nave del Norte.

Se desprende de este estado de conservación que el deterioro se venía produciendo por el mal estado del tejado de la nave central, que permitía filtraciones que afectaban a la armadura provocaron el deterioro y caída de la cornisa y, esta a su vez, con su desprendimiento, hundió la cubierta de la nave Norte.

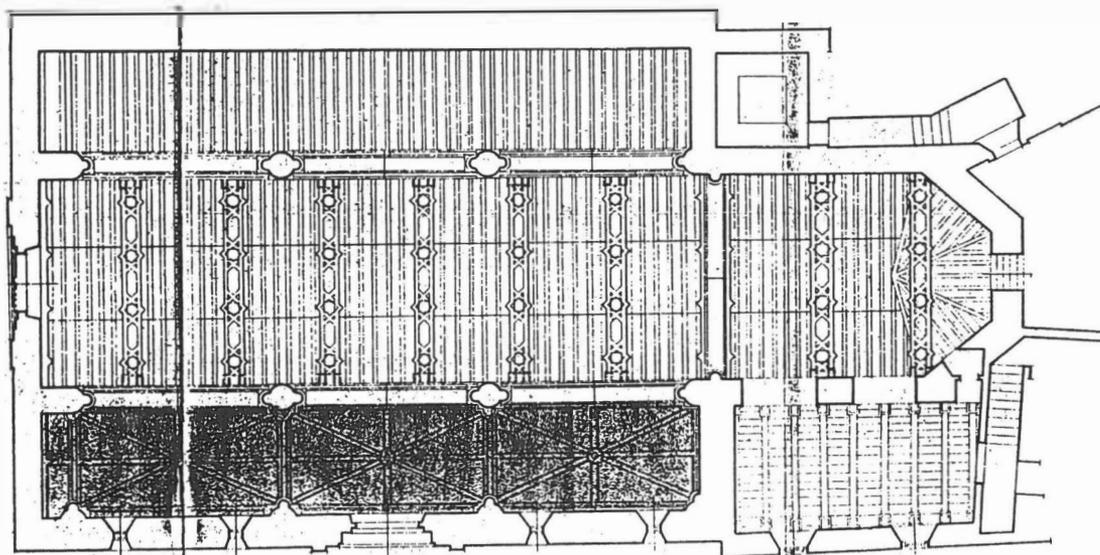
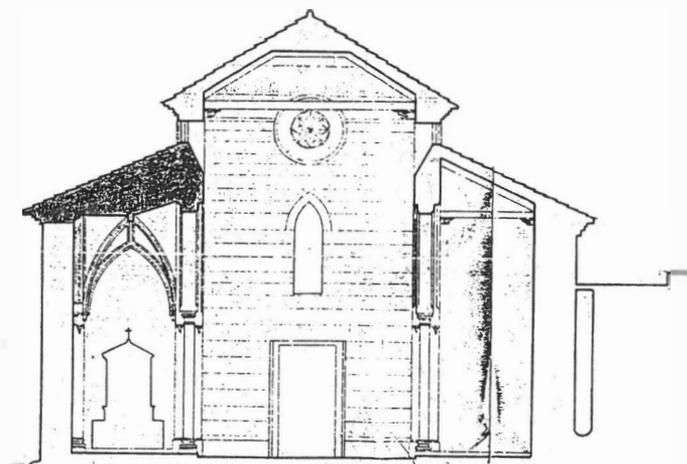
*Planta de desamado.*

*Sección 6-D*

6.—La iglesia tras la intervención de Torres Balbás. Estado actual e indicación de la zona a sustituir en el proyecto de Prieto-Moreno. 1951.

Este proyecto de restauración se realiza tras el hundimiento de las bóvedas de la nave sur, las únicas bóvedas neogóticas, procedentes de la restauración de 1884, que conservaba el edificio. A propósito de este problema se tomó la medida de la demolición total de este elemento inapropiado para la iglesia mudéjar. En toda esta nave sur se construye una

armadura de par y tirante como la que se realizó en la nave norte durante la restauración de 1929.

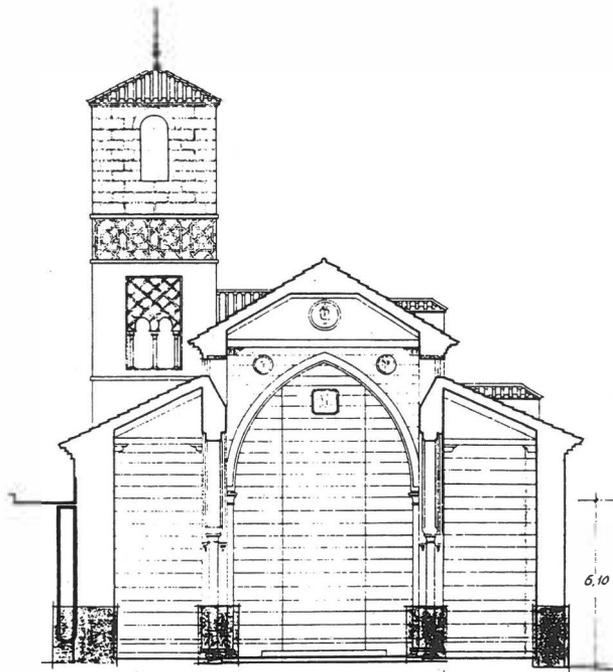
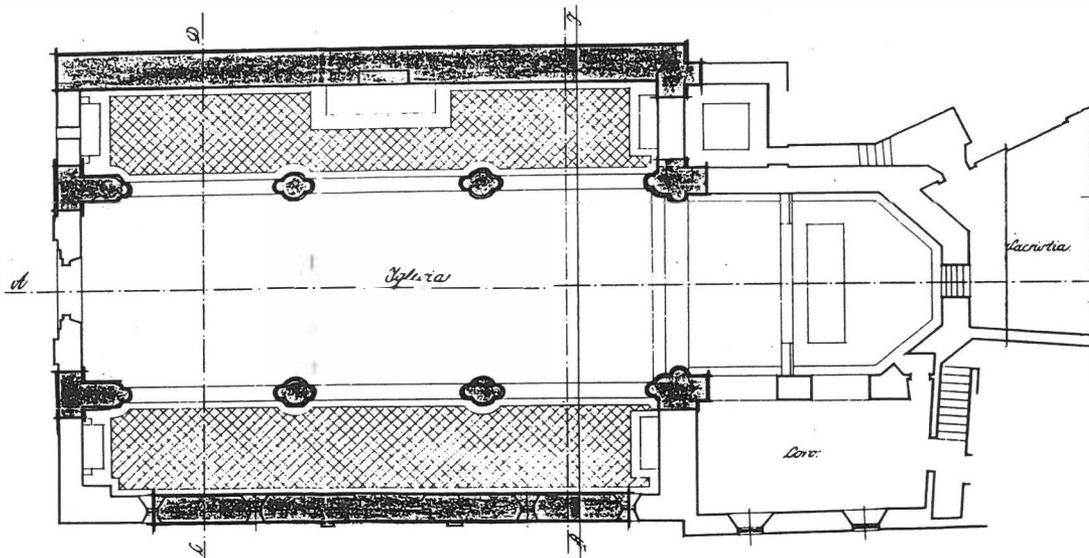
*Sección E-F*

*Planta baja*

7.—La iglesia tras la restauración de 1951. Estado actual e indicación de zonas afectadas de humedades en el proyecto de Prieto-Moreno. 1966.

Este proyecto se redactó tras haber observado en los pilares del interior del edificio que subía humedad hasta un metro cincuenta de altura en todos ellos, manteniendo sus bases encharcadas. Esto no ocurría en el muro norte, a pesar de tener el terreno una cota más alta que la del edificio, debido a la cámara de aislamiento realizada en la anterior intervención.

La decisión adoptada fue realizar perforaciones no sólo junto a los pilares, sino también en el centro de la nave, en la calle que está al mismo nivel, y en las huertas colindantes situadas a mayor altura que la solería del templo. Estas perforaciones se calcularon que serían entre dos y cuatro metros de profundidad. Y se tiene en cuenta la necesidad de realizar entibaciones como medida fundamental de seguridad <sup>15</sup>.

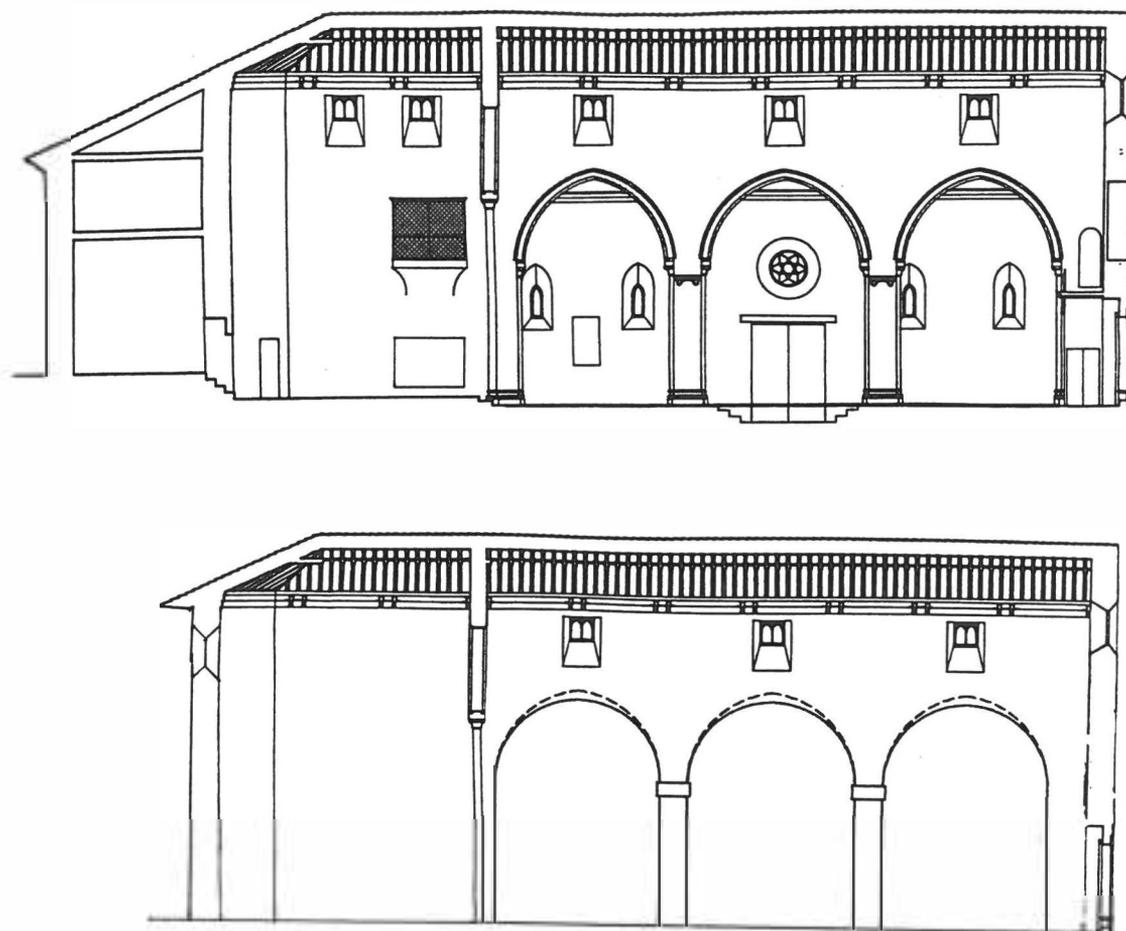
8.—Arriba: estado actual de la iglesia. Arquitectos: Gabriel Fernández Adarve, Ignacio Vélez Fernández y Antonio Martín Muñoz. proyecto de restauración en la Consejería de Cultura. Abajo: hipótesis de su estado primitivo.

Es necesario reconsiderar el posible aspecto de los alzados interiores, referidos a los arcos formeros. El adosamiento de columnas en su intradós puede proceder de un añadido anterior incluso a la restauración del XIX. En este sentido hay que recordar como las iglesias mudéjares de la provincia de Sevilla, construida bajo la influencia de un arte almohade, se realizaron con arcos de herradura o de herradura apuntada. En un intento de purificar la arquitectura, posterior a la etapa mudéjar, acabando con todo lo que pudiese desprender aroma a «moro», se «limaron» las herraduras, dejando los arcos con aspecto de medio punto peraltado o de arcos apuntados peraltados respectivamente, para adosar columnillas en el lado del intradós que diesen a los edificios un aspecto más «cristiano». Esto mismo pudo

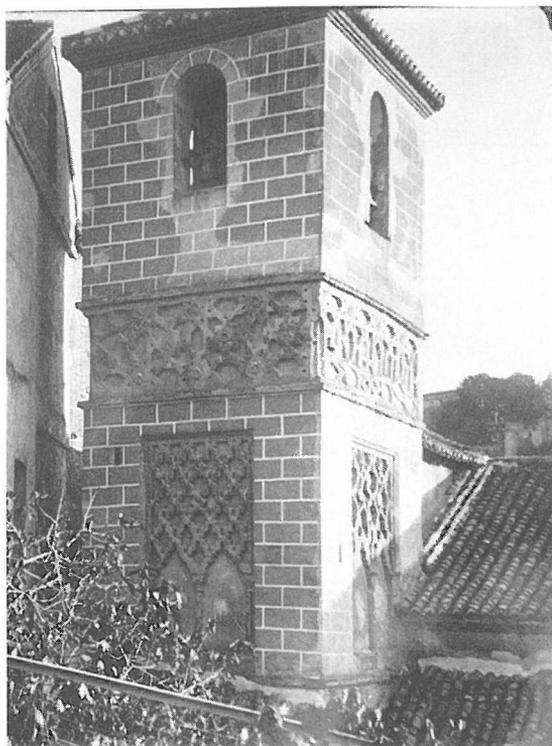
9.—El alminar tras la restauración del siglo XIX.

Por último, revocan toda la iglesia interior y exteriormente, figurando un despiece de sillería, «decoración» que también afecta al cuerpo de campanas de la torre.

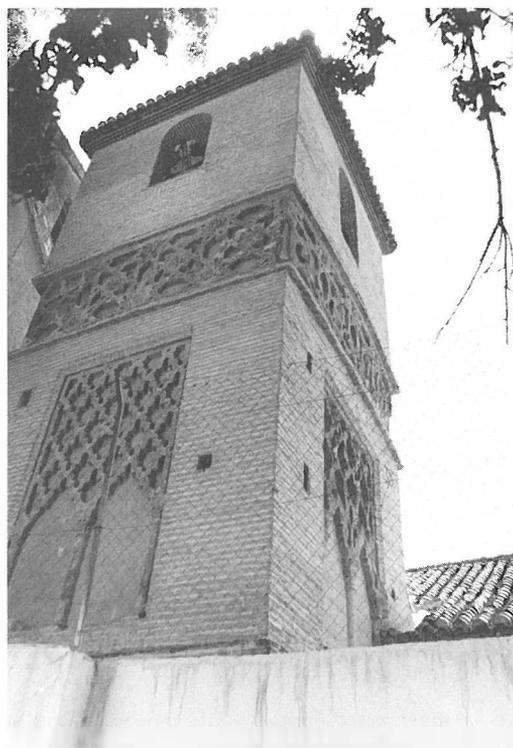
10.—Estado actual del alminar-campanario.
