EXCAVACIONES EN LOS MILLARES (SANTA FE DE MONDÚJAR, ALMERÍA). CAMPAÑAS DE 1982 Y 1983

A. ARRIBAS, F. MOLINA, L. SAEZ, F. DE LA TORRE, P. AGUAYO,
A. BRAVO y A. SUAREZ

El Departamento de Prehistoria de la Universidad de Granada ha realizado la tercera y cuarta campañas de excavación en el poblado de la Edad del Cobre de Los Millares (Santa Fe de Mondújar, Almería), a lo largo de los meses de noviembre-diciembre de 1982 y septiembre-noviembre de 1983, respectivamente, prolongándose los trabajos con un grupo ya más reducido de personas durante el mes de diciembre de 1983 para ultimar los dibujos y completar la documentación obtenida.

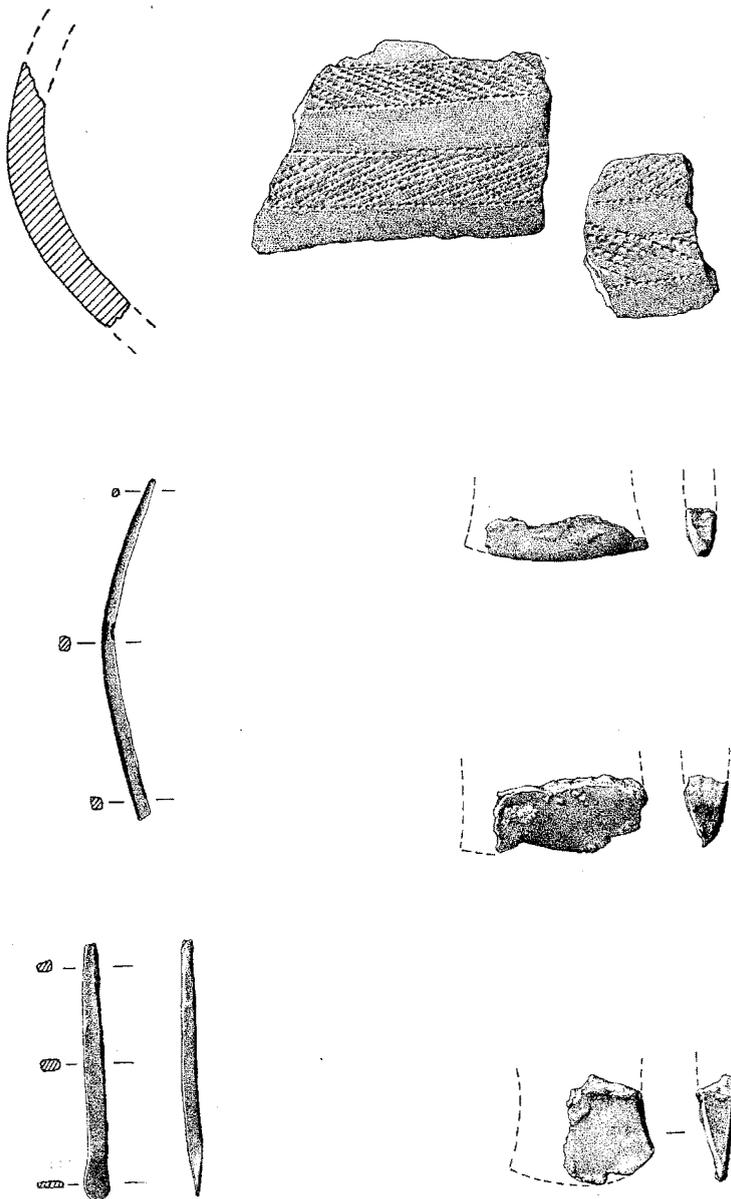
Fig. 2.—Los Millares, 1983. Materiales procedentes de la fortificación exterior. Vaso Campaniforme “Marítimo” localizado junto a la barbacana (a). Depósito de piezas de cobre de la Cabaña A (b-f). 2:3

4) No se va a presentar en este trabajo el análisis y valoración de las distribuciones materiales y estructurales obtenidas en las áreas excavadas en profundidad, ya que sólo está en sus inicios la aplicación de las diversas analíticas microespaciales a dichas distribuciones y a los procesos deposicionales y postdeposicionales que han afectado al registro arqueológico. Sólo debemos destacar el alto potencial que se desprende a primera vista del registro obtenido, siendo evidente que si bien los espacios excavados son marcos estructurales de carácter defensivo o doméstico, se pueden definir también en los mismos diversas áreas de actividades económicas no subsistenciales (por ejemplo: áreas de producción metalúrgica en el interior de varias torres de la muralla; depósito de piezas de cobre, algunas de ellas amortizables, en el interior de la cabaña A [fig. 2b-f], etc.).

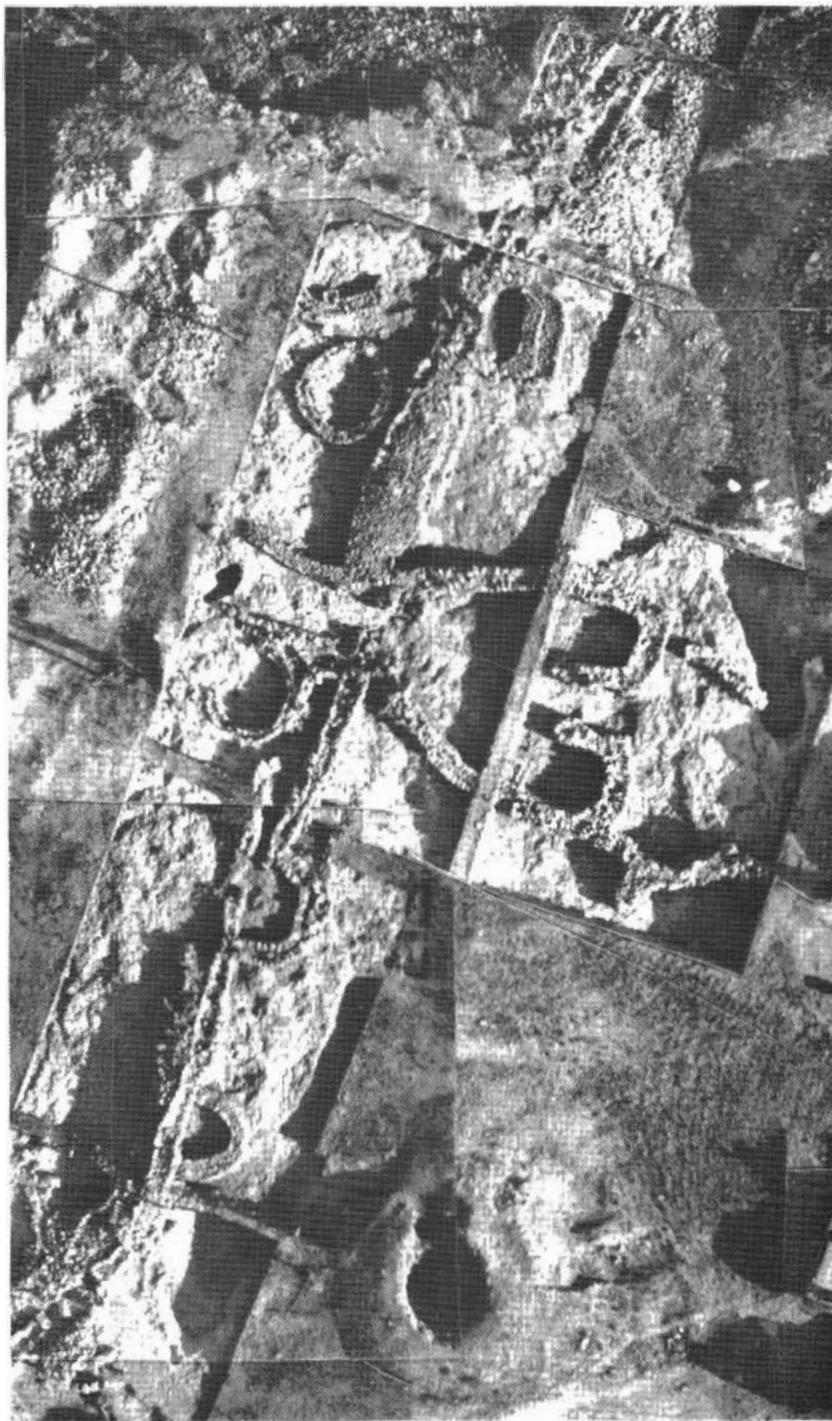
Lám. II.—Los Millares, 1983. Vista aérea del sector Centro-Sur de la muralla exterior obtenida mediante aéro-modelo teledirigido.

En la campaña de 1982 se replanteó el área de la puerta principal (Sector Centro-Sur de la Zona A) (lám. II), mediante la eliminación de testigos y la ampliación de los cortes hasta alcanzar la línea de los perfiles E y O del corte 13, consiguiéndose así un gran sector de excavación de forma rectangular, salvo en su extremo N, en el que queda conectado con el Sector Centro-Norte, de distinta orientación. Dicha área alcanza un eje longitudinal máximo de 68,40 m., por 15,60 m. de anchura, con una superficie aproximada de algo más de 1.000 m.², en la que sólo se han mantenido dos testigos transversales, separando tres grandes complejos de cortes, que de norte a sur serían los siguientes: corte 16; cortes 27 y 28; cortes 19, 13, 12 y 10. Al O del último grupo de cortes y separado de él por un testigo de un metro de anchura, se sitúa un cuarto complejo constituido por los cortes 17, 25, 26 y 73, que abarca la parte delantera de la barbacana.

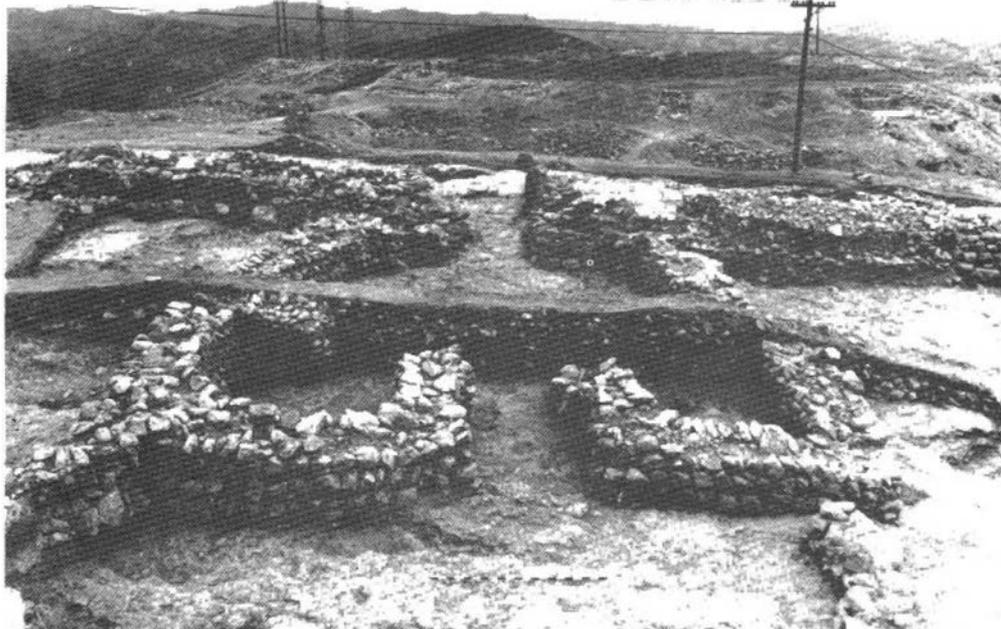
Lám. III.—Los Millares, 1983. La puerta principal de la muralla exterior defendida por la barbacana (a). El lateral sur de la barbacana y el bastión I (b).

En el área interior de la barbacana se ha completado la excavación de su relleno (lám. IIIa), pudiéndose asegurar que la única división interna está representada por el pequeño tabique transversal que cierra el cuerpo norte de la misma (corte 17), y que se asienta sobre un paquete de estratos correspondientes a la primera fase de habitación de esta gran torre. En el cuerpo opuesto no existe ninguna estructura simétrica al tabique que acabamos de describir. Hay que señalar que en el área interior de la barbacana ha aparecido una pequeña concentración de cereal, posiblemente trigo. Digamos por último que en los muros de la barbacana se aprecia la existencia de estrechas aberturas que los cortan perpendicularmente, formando troneras dispuestas a intervalos más o menos regulares.

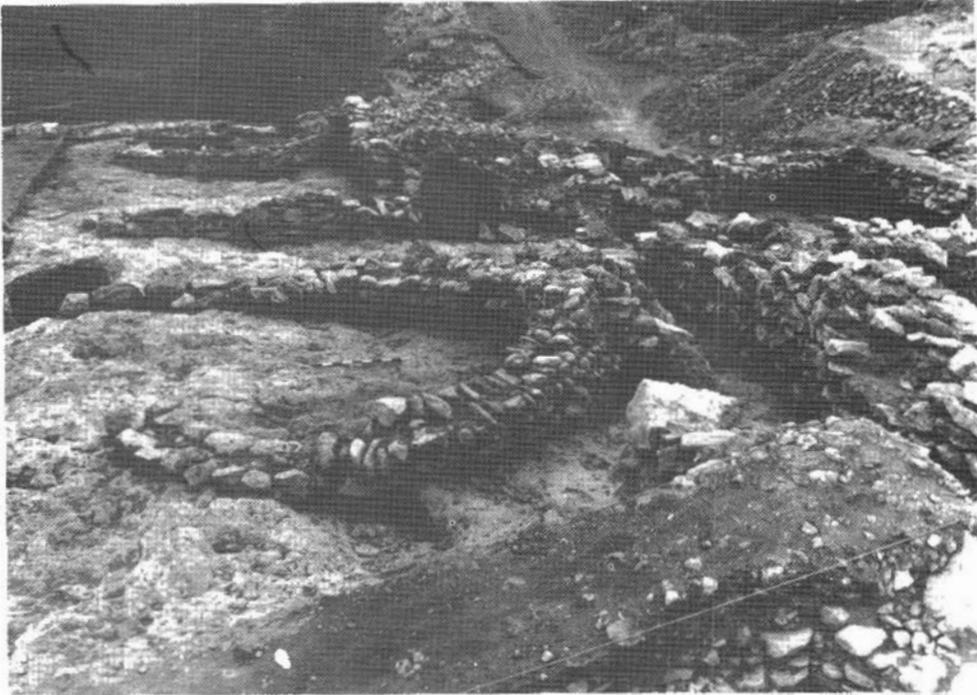
Lám. IV.—Los Millares, 1983. Cabañas A y B, junto a la entrada principal (a). El bastión II con puerta de acceso al interior (b).

1) Al interior de la fortificación se ha completado la planta de las cabañas A y B (lám. IVa), localizándose junto a la primera de ellas una nueva vivienda (P) y un pequeño tramo de zócalo rectilíneo (Q), transversal a la muralla, a la altura del bastión XII. Entre las estructuras B y Q existe un sector de unos 25 m. de longitud en el que no se ha localizado ninguna estructura de habitación, bien porque al ser excavadas ya por L. Siret a fines del pasado siglo —el investigador belga menciona la existencia intramuros en esta zona de una densa concentración de cabañas (2)— y al quedar exentas hayan sufrido una irreversible destrucción, bien porque la erosión haya afectado en mayor medida a este sector, en el que, efectivamente, el paramento más interno de la muralla se conserva sólo en una o dos hileras y el relleno forma sólo un pequeño talud adosado a dicho paramento, quedando la roca virgen en este área sólo cubierta por una delgada capa de tierra vegetal.

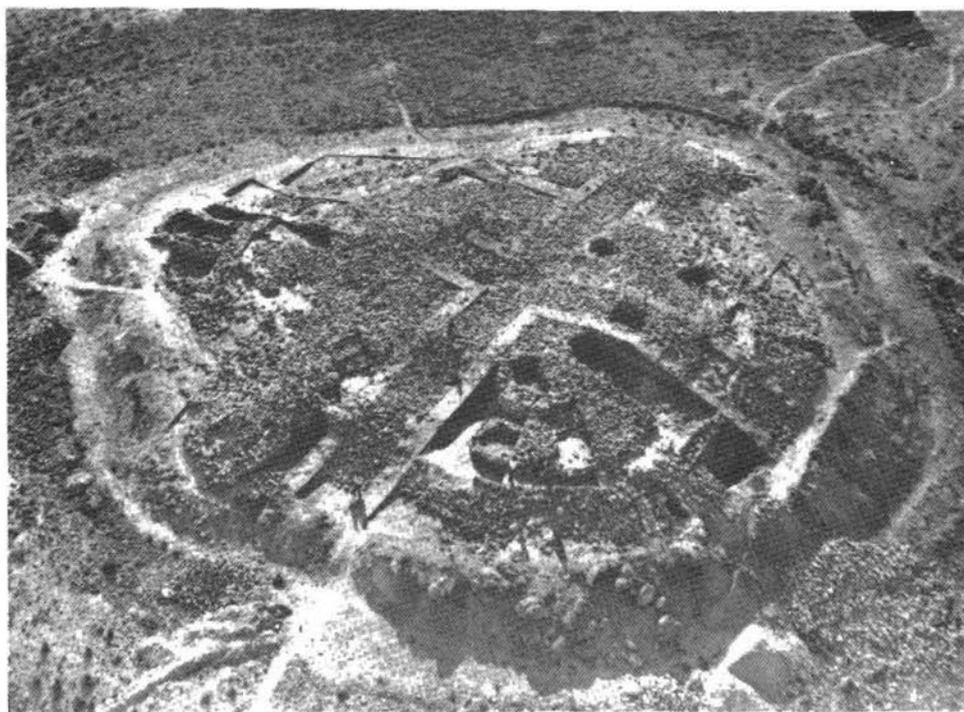
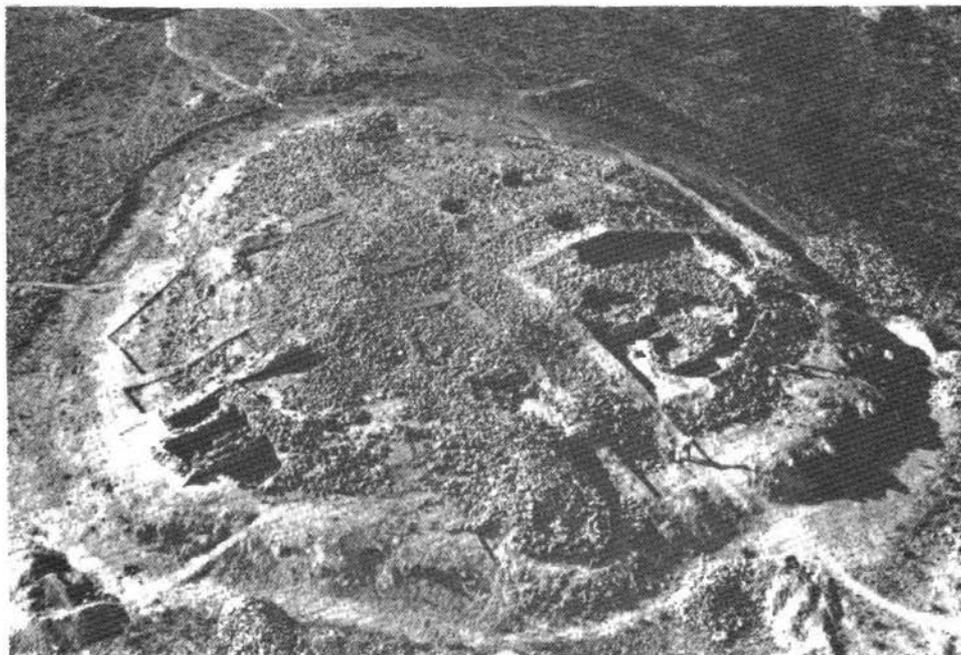
Lám. V.—Los Millares, 1983. Vistas aéreas del Fortín 1 desde el NE (a) y el SE (b).

En la campaña de 1983, se ha iniciado la excavación sistemática en profundidad del mencionado fortín (lám. V). Para ello, el paso previo ha sido el replanteamiento de todo el sistema de cortes anteriormente existentes, que mediante ampliaciones y desmonte de algunos testigos han quedado englobados en cuatro grandes áreas de excavación, que se sitúan en los cuatro cuadrantes separados por los dos grandes ejes estratigráficos que, formando una cruz griega (39 m. N-S y 46 m. E-O) se cruzan en el centro de todo el conjunto.

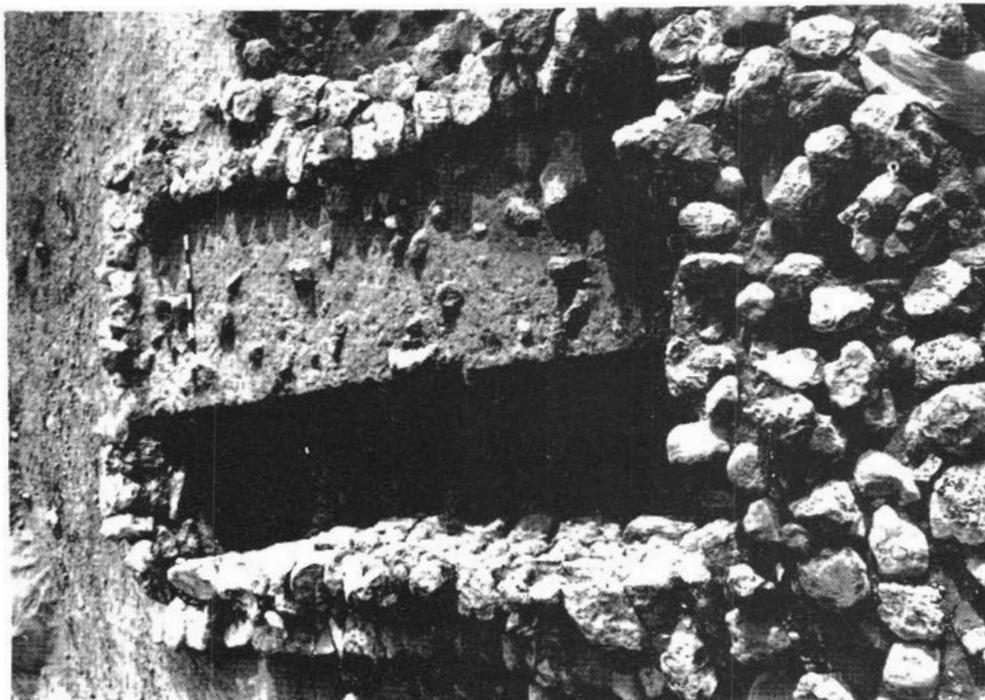
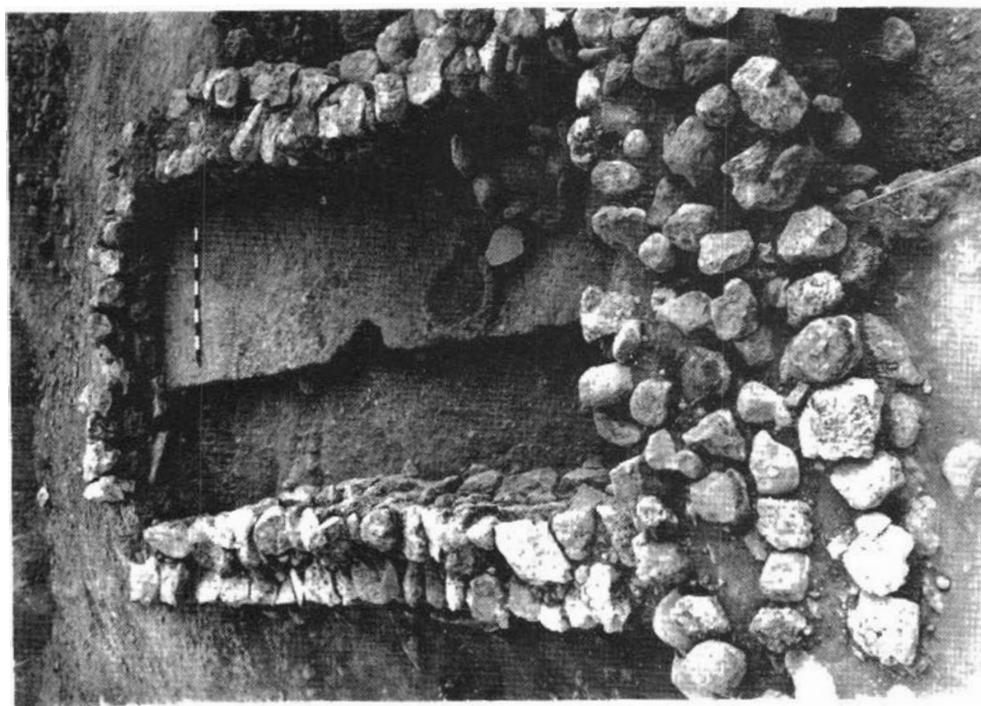
Lám. VI.—Los Millares, 1983. Fortín 1. Cuadrante SE. El bastión V en dos momentos de su excavación.

3) En el interior del bastión V (lám. VI) se ha localizado un piso de ocupación que regulariza la lastra virgen y que ha sido perforado por un agujero de poste, con restos de madera carbonizada en su interior, situado en el centro del área interna del bastión. Un

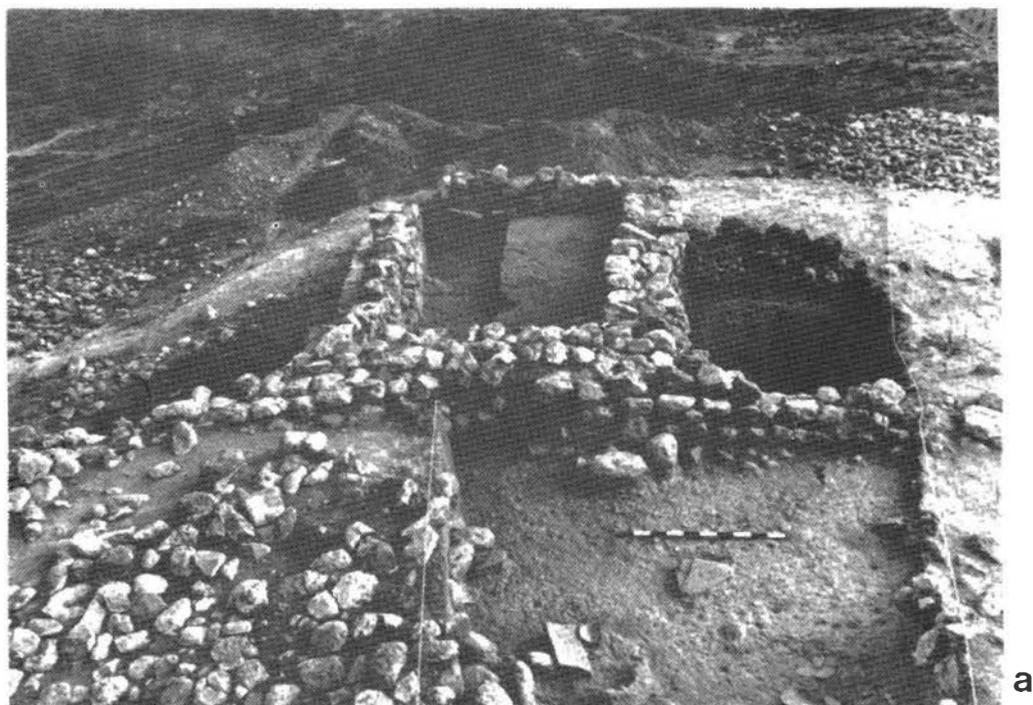
Lám. VII.—Los Millares, 1983. Fortín I. Panorámica del sector A (cuadrante SE); en primer plano piso de ocupación entre los dos recintos y al fondo el bastión V y el foso (a). Detalle de las estructuras domésticas en el interior del bastión V (b).

2) En el área abierta entre ambas murallas (lám. VIIa), el relleno es de espesor muy irregular, alcanzando una potencia máxima de un metro, con una composición estratigráfica muy similar a la ya documentada en el Sector A del cuadrante opuesto. Tampoco aquí se han localizado zócalos de cabañas, sin embargo la única estructura detectada es un hogar circular delimitado por un anillo de barro y al que se adosa una estructura de piedras hincadas que se introduce en el perfil oriental del sector, por lo que al menos en parte el espacio abierto entre los dos recintos ha sido también aquí utilizado para actividades domésticas.

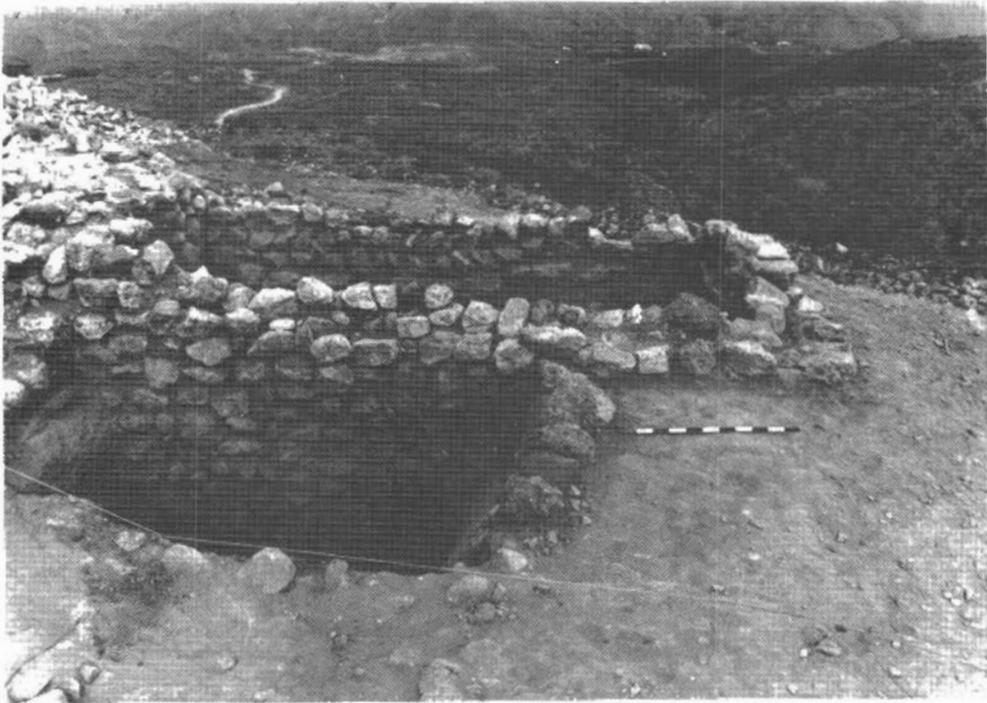
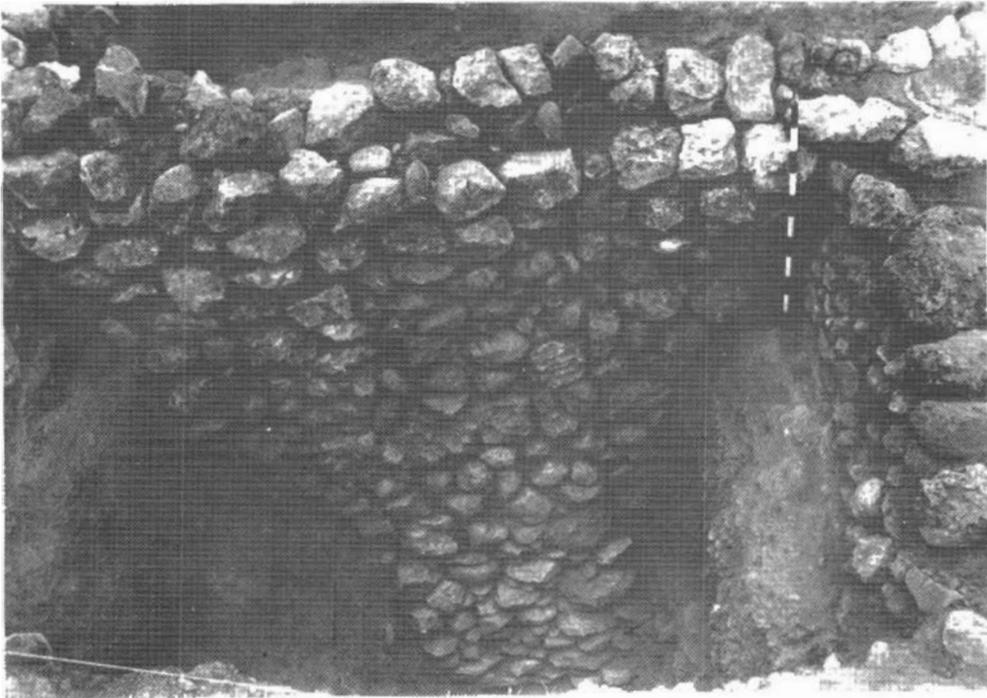
Lám. VIII.—Los Millares, 1983. Fortín 1. Cuadrante SE. Vista del bastión V desde el oeste (a). El paramento occidental del bastión V, que alcanza la base del foso (b).

4) Fuera de la muralla externa discurre otro tramo del profundo foso ya descrito en el Cuadrante NE. Se ha rebajado un pequeño sector del mismo, al O del bastión V, observándose que aquí ni la muralla ni el paramento paralelo a la misma que reviste al borde externo del foso, llegan a alcanzar la base de éste, existiendo tan sólo en la parte superior de sus taludes, mientras que, por el contrario, el muro occidental del bastión sí llega hasta el fondo, alcanzando sus hiladas una profundidad de 3,50 m. (lám. VIII).

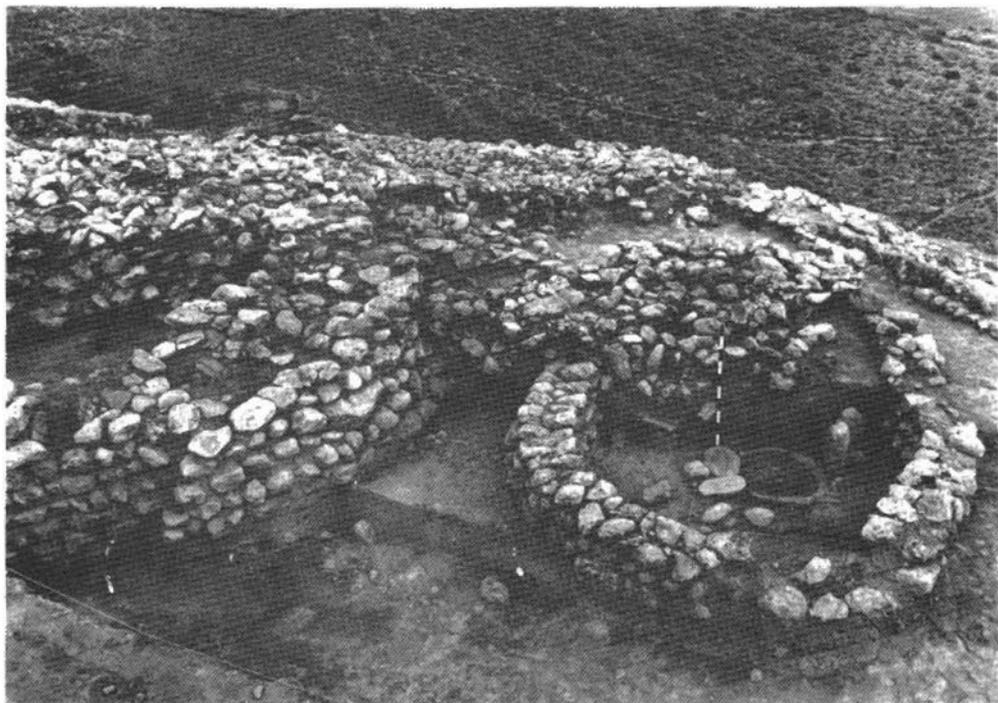
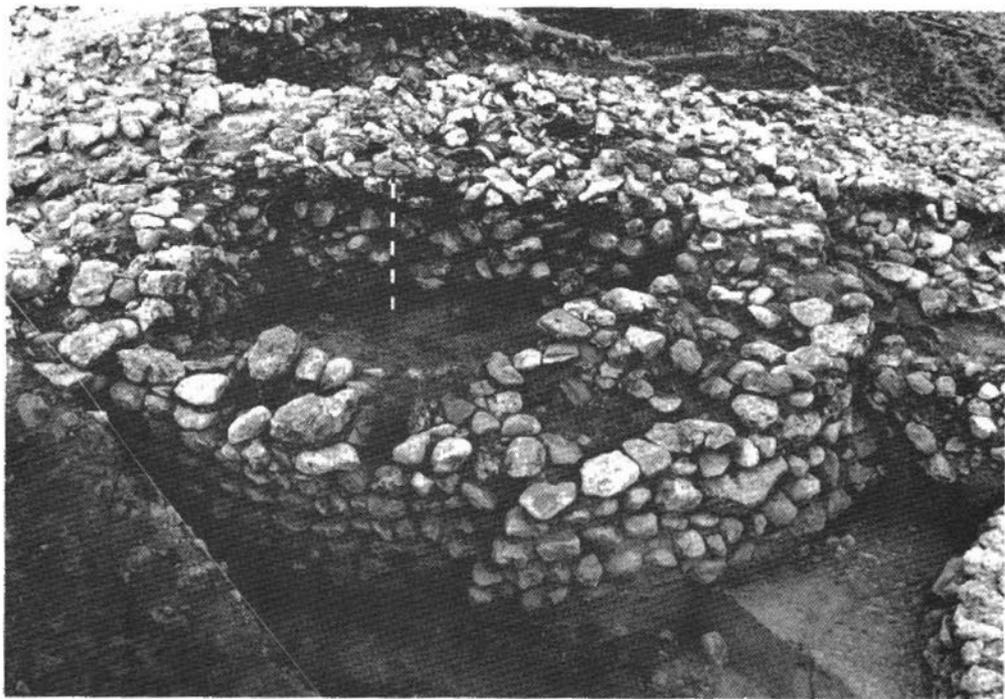
Lám. IX.—Los Millares, 1983. Fortín 1. Panorámica de las excavaciones en el cuadrante SE con el bastión IX y la cabaña VIII (a). Detalle del bastión IX (b).

vidualizado en él diversas áreas delimitadas por varias estructuras y perfiles estratigráficos (lám. IXa), con los siguientes resultados:

1) Se ha iniciado la excavación de la mitad oriental del bastión IX (lám. IXb) rebajándose los derrumbes de piedras y arcilla infrapuesto, finalizando los trabajos en esta área al alcanzar el techo del nivel de ocupación del bastión.

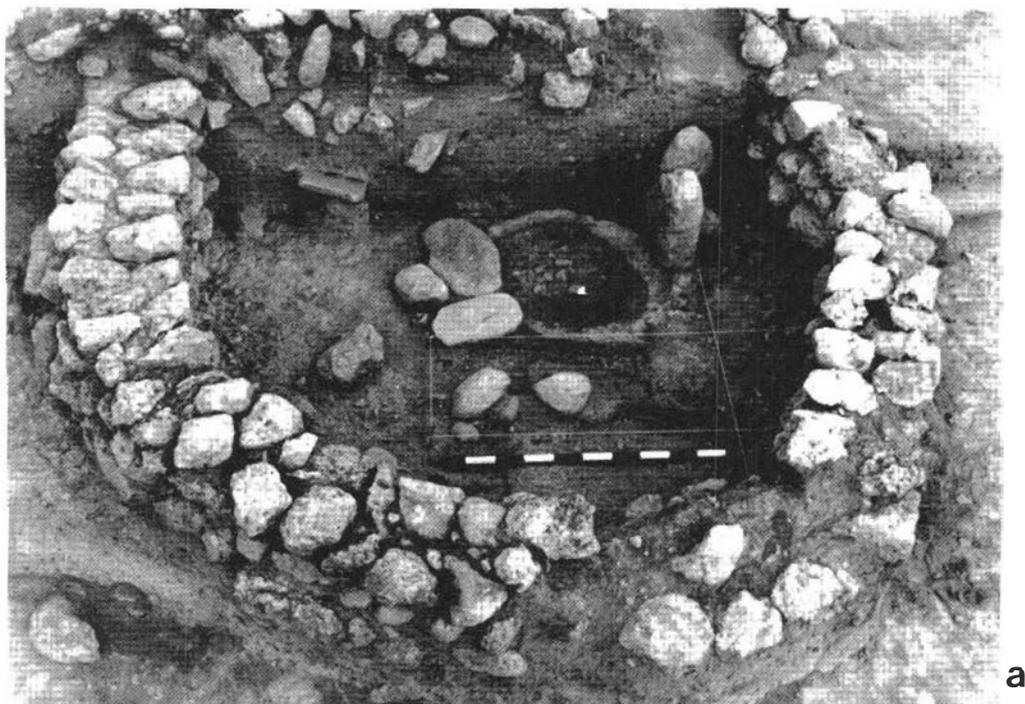
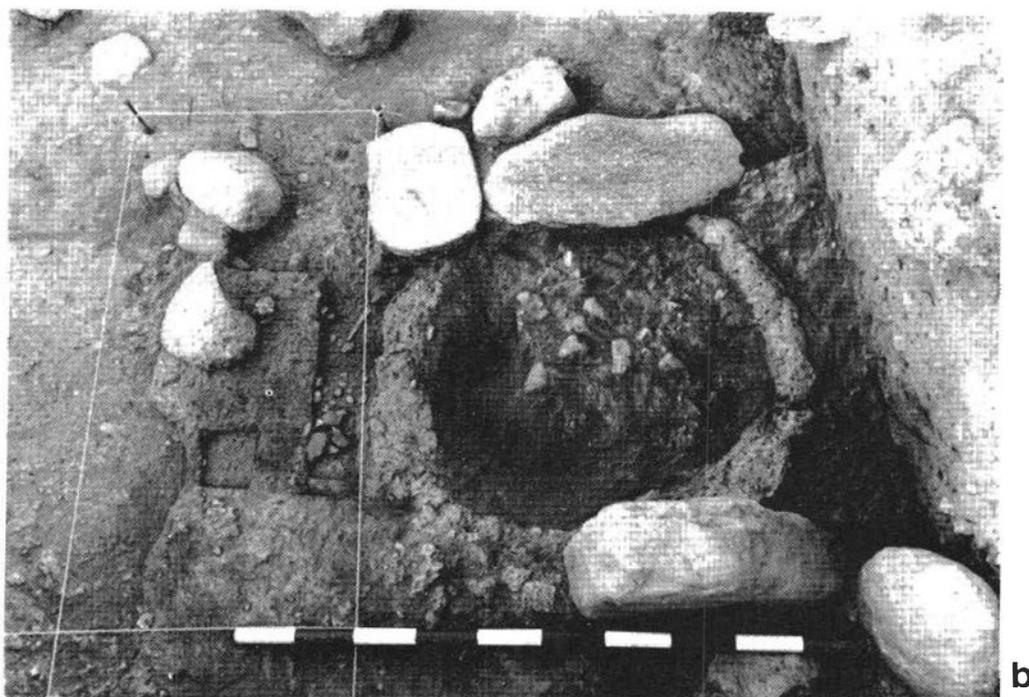
Lám. X.—Los Millares, 1983. Fortín 1. Área excavada en la cabaña VIII (a). Detalle de las estructuras domésticas (hogar, recinto, molinos); la zona acotada corresponde al área del taller de sílex (b).

2) Se ha delimitado en su totalidad el perímetro del zócalo de la cabaña VIII, que posee planta oval, y en cuyo interior se ha iniciado la excavación en profundidad de su mitad meridional (lám. Xa), documentándose sobre su piso un gran hogar circular delimitado por un anillo de barro junto al que se sitúan los restos de una estructura formada por varias piedras hincadas verticalmente, apareciendo asimismo en sus proximidades varios molinos barquiformes. En el interior de esta misma cabaña se ha delimitado un taller de sílex, definido por la concentración de gran cantidad de desechos de talla y “debris” líticos junto con varias piezas en proceso de manufacturación, todas ellas puntas de flecha de base cóncava (lám. Xb). Al exterior de esta cabaña y adosado a su paramento NO, se ha documentado un nuevo zócalo, correspondiente a una estructura de sus mismas características y dimensiones (XIV) que aún no ha sido excavada en profundidad.
